Åsveien 23, 3425 REISTAD

**Romslig eiendom med utleiedel |
300 kvm uteområder med
swimspa, utekjøkken og peis | 5
soverom, vinkjeller og badstue!**

MERK - Eiendommen selges etter heving på Boligselgerforsikring. Eiendommen er beheftet med en rekke feil og mangler. Interessenter må lese hele salgsoppgaven med alle vedlegg.

SKADERAPPORT

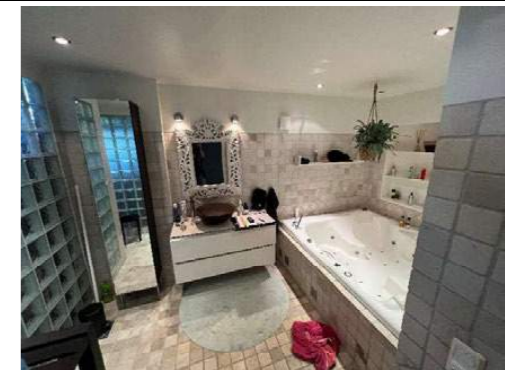
Baderommet er fra 2001 og har flislagt flate på gulv og vegger. Rommet har gulvareal på ca 10,6m² og er innredet med vegghengt toalett, innredning med servant, høyskap og innmurt badekar. Det er adkomst til badstue fra badet. Det er sluk på gulvet ved servant og avløp under badekaret. Rommet ventileres med ventil i vegg og tak.

Av tilstandsrapport fremgår at «*Bad er ved slutten av anbefalt levetid, og det er påregnelig med oppgraderinger/ utskiftninger.*»

Det fremgår videre at det er dårlig fall på gulv og sluk ikke er tilgjengelig for inspeksjon.

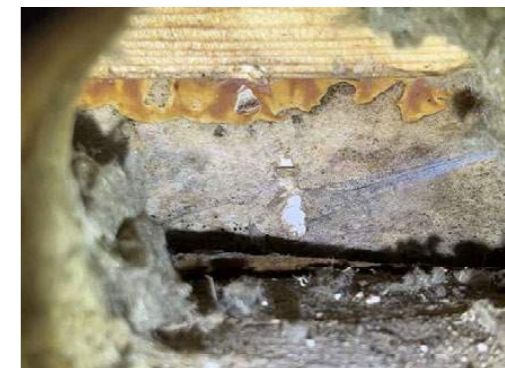
Ved hulltakning i tilstøtende vegg ble det observert muggvekst på baksiden av gipsplater i baderommet (se bilde til høyre). Årsak er elde og slitasje i tettesjiktet.

I sluket på gulvet i baderommet er avløpsrør ført til sluket i gulvstøpen. Det er montert bend på rørene slik at vannlåsen ikke kan tas opp for rens av sluket uten å demontere bendene. Valgt løsning er noe uheldig, men anses ikke som avvik.

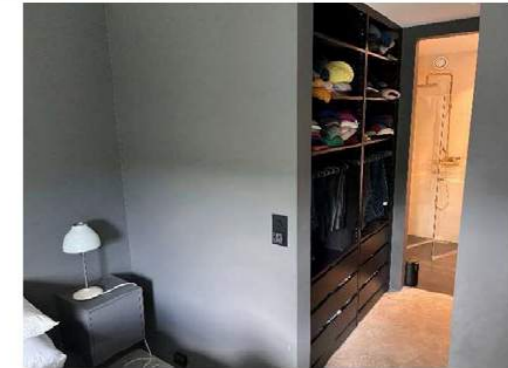
Ny eier har reagert på svak ventilering i baderommet ved soverom.

Baderommet er fra ca 2017 og har flislagt flate på gulv, og dels flis og malte plater på vegger. Rommet har gulvareal på ca 3m² og er innredet med vegghengt toalett, innredning med servant og dusjnische med glassdører. Det er åpen adkomst til badet via soverommet. Det er sluk på gulvet i dusjen. Rommet ventileres med avtrekksventil i vegg.

Av tilstandsrapport fremgår det at baderommet har «Avtrekk på vegg. Tilluft via åpen løsning mot soverom.»

Soverommet og garderoberom har ingen ventiler, og tett dør med pakningslist mot hall. Rommet har følgelig ingen tilførsel av luft. Huseier opplever kondens og rennemerker på veggflater i garderoberommet, samt dugg på soveromsvinduet ved bruk av dusjen.

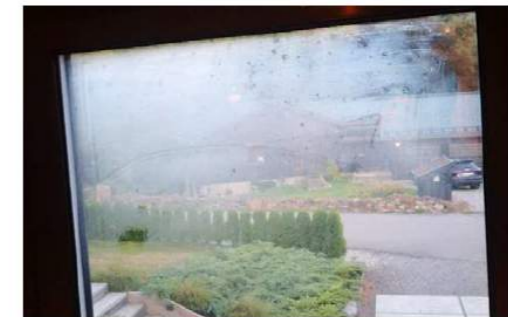
Bilde til høyre er tatt av huseier og viser soveromsvindu ved bruk av dusjen. Dette er symptomer på at avtrekkets effekt er ikke tilfredsstillende ved bruk av dusj.

Det mangler tilluft i soverom med åpen løsning mot bad.

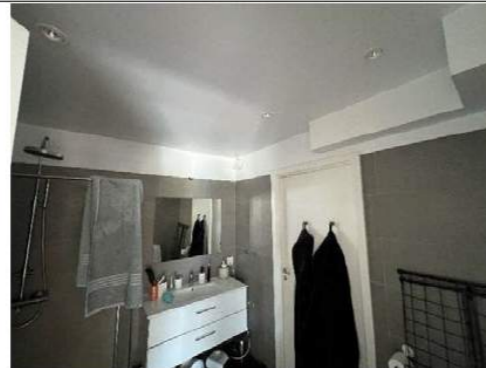
Baderommet er fra 2016 og flislagte flater på gulv og vegger. Våtrommet har naturlig avtrekk i vegg og ingen luftespalte i dør. Det er ikke vindu i rommet.

Av tilstandsrapport fremgår det at baderommet har «Avtrekk på vegg. Luftespalte/ventil.»

Det er ikke spalte under terskel i baderommet, og rommet har naturlig ventilering. Utførelsen avviker fra normal byggeskikk, og gir dårlig ventilering i baderommet.

Normal byggeskikk i 2016 var å etablere avtrekksvifte og luftespalte i dørblad.

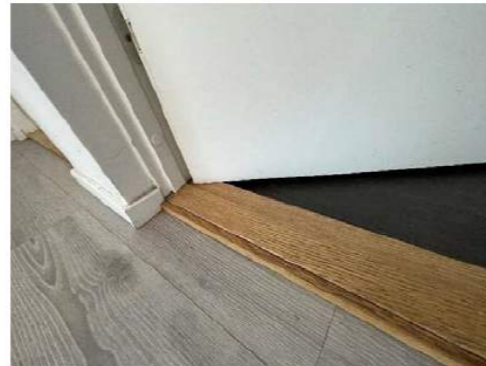
Bildet til høyre viser standard terskel uten luftespalte mot bad.

Ventilasjon i baderommet er ikke tilfredsstillende. Utbedring av forholdet anbefales.

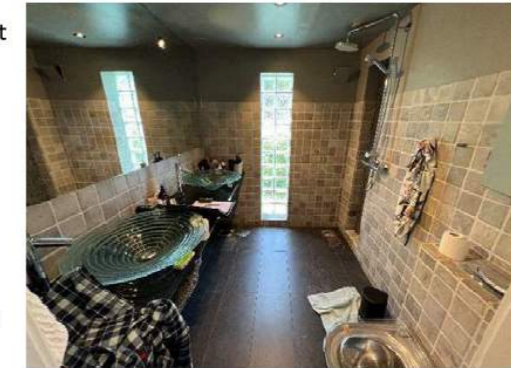
4. Bad 2.etg

Ny eier oppdaget at vann ikke ledes til sluk i dusjen, at det ikke er mulig å rense sluket, samt at vanntrykket på en av vannkranene i innredning er dårlig.

Baderommet er fra 2001 og har flislagt flate på gulv og vegger. Det ble ifølge tilstandsrapport lagt nye fliser på gulv over eksisterende membran i 2015. Rommet har gulvareal på ca 4,6 m² og er innredet med vegghengt toalett, innredning med dobbel servant, samt dusjgarnityr.

Det er ikke montert dusjvegger i badet, men ny eier ønsker å etablere dette. Det er sluk på gulvet ved servant og i dusjsonen.

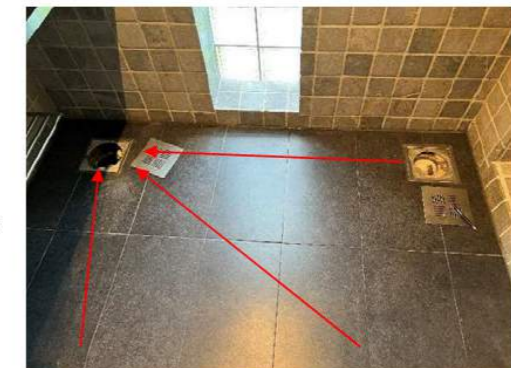
Det er godt fall på gulvet mot hovedsluket. Gulv i nedfallssonen i dusjen ligger ca 9mm høyere enn gulv ved hovedsluk. Dette medfører at vannet ledes til hovedsluk og ikke sluket i dusjen.

Bilde til høyre illustrerer fallforholdene.

Av TEK 97 fremgår det at «Bad og vaskerom skal ha sluk. Rom med sluk skal ha gulv med tilstrekkelig fall mot sluk for de deler av gulvet som må antas å bli utsatt for vann regelmessig.»

Veiledningstekst til forskrift sier at «Tilfredsstillende fall vil være 1:50 minst 0,8m ut fra sluket.»

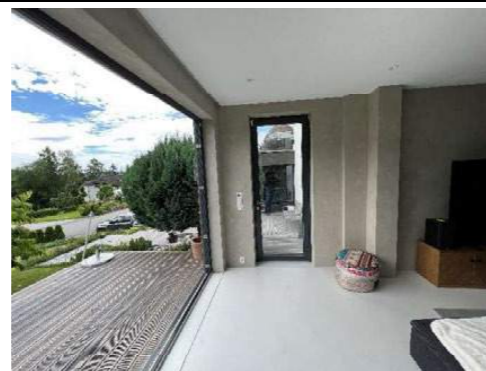
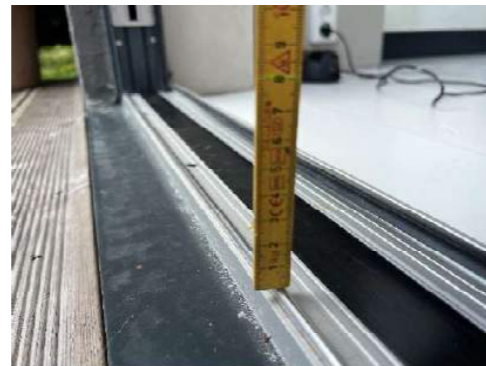
Foldedøren er montert i tilbygget stuedel fra 2014. Alder på døren er ukjent (ingen datomerking i glass el), men det opplyses i salgsprospekt om glassfelt fra 2016 og 2020.

Det registreres en 2mm svanke målt over 60cm på glideskinne i nedre del av foldedøren. Denne type dører krever nøyaktig avretting, og svanken er sannsynlig årsak til at døren er vanskelig å åpne/lukke.

Foldedøren er svært vanskelig å betjene som følge av svanke i bunnskinne.

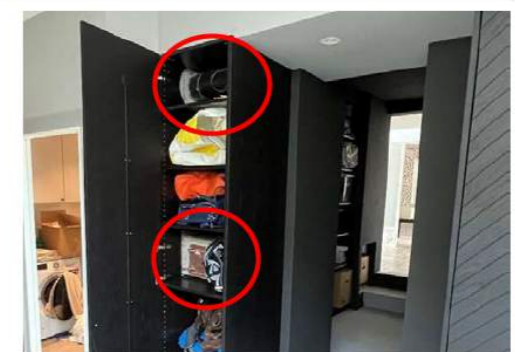
Ildsted i stue/biljardrom i opprinnelig del av 1. etasje er tilknyttet elementpipe.

Av tilstandsrapport fremkommer det at «Piper og ildsteder ikke kontrolleres av takstmann, men av det lokale feiervesen.» Vurderingen avviker fra instruks, hvor avstand til brennbar materiale skal vurderes.

Undertegnede har innhentet tilsynsrapport fra det lokale feiervesenet etter tilsyn 23.09.2020. Tilsynet avdekket avvik ved defekt feieluke og ubrukt røykrør i pipevange. Forholdene er ikke utbedret, og fremkommer ikke av selgers egenerklæringsskjema.

Forholdene kan utbedres ved å skifte feieluke, fjerne ubrukt røykrør, og mure igjen åpningen. Røykrør inne i garderobeskap skiftes ut til isolert røykrør som kun krever 5cm klaring til brennbar materiale. Det isolerte røret må føres helt inn i pipeløpet. Garderobeskapet må de/remonteres og toppplate over røykrøret skjæres ut for å sikre klaring. Øverste hylle skiftes til ubrennbar plate og røret tildekkes med gitter el, slik at klær osv ikke stables mot røret.

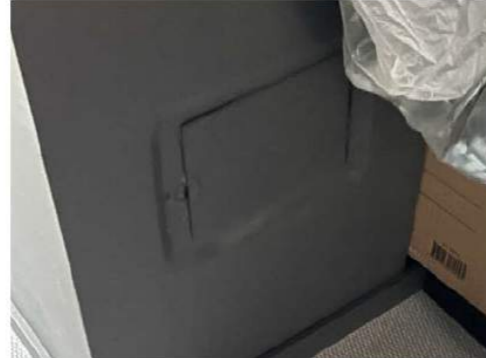
Defekt feieluke ses til høyre.

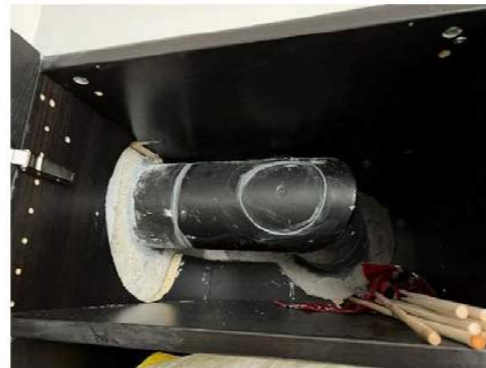
Uisolert røykrør fra ildsted er bygget inn i garderobeskap. Det er krav til 30cm avstand til brennbar materiale, og kravet er ikke overholdt. Forholdet er ikke påpekt i rapport etter feierens tilsyn.

Avvik påvist ved feiertilsyn i 2020 er ikke lukket. Avvikene fremkommer ikke av salgsdokumenter. Det er også manglende avstand mellom røykrør og brennbar materiale. Røykrør er tildekket av garderobeskap i hall.

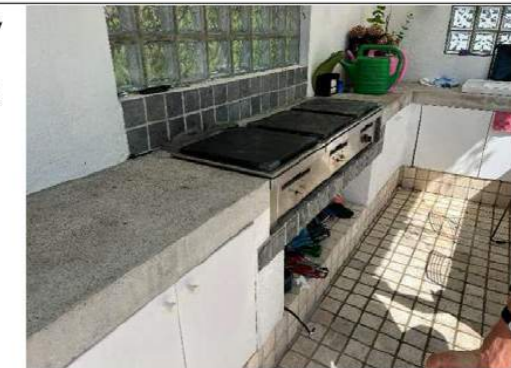
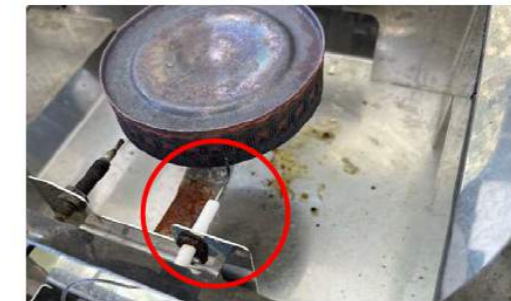
Ny eier har oppdaget at utegrillen ikke fungerer, og avdekket at tennerne er defekt.

Det er etablert utekjøkken på eiendommen med kaldt og varmtvann, samt koke/stekmuligheter med gassfyring. Utekjøkkenet er ifølge salgsprospekt fra 2001.

Huseier fikk ikke utegrillen til å fungere og har avdekket at tennerne ikke fungerer. Tennene må skiftes. Det er ikke uvanlig å måtte skifte tennere etter noe bruk. Forholdet fremkommer ikke av salgsdokumenter.

Tennerne kan relativt enkelt skiftes ut. Det er tre tennere som er defekte.

Utskiftning estimeres til kr 1,875,- inkl mva.

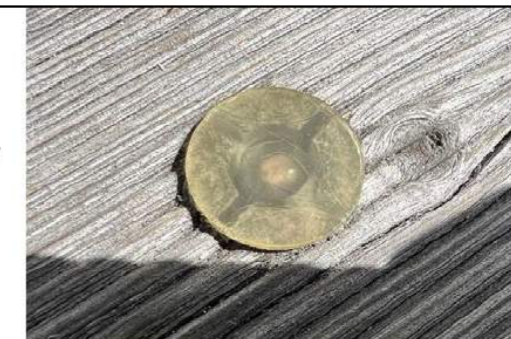
Nedfelt belysning i terrassedekket fungerer ikke. Belysningen er på 12V og tilkoblet via utestikk. Belysningen ser ut til å være av rimelig type med lav kvalitet. Belysningen må gås over av elfagmann. Det vurderes, på bakgrunn av dårlig kvalitet på utstyret, som lite sannsynlig at belysningen kan repareres.

Nedfelt utebelysning på terrasser fungerer ikke, og fremstår å være av lav kvalitet. Enkelte spotter fungerer ikke i utleiedel.

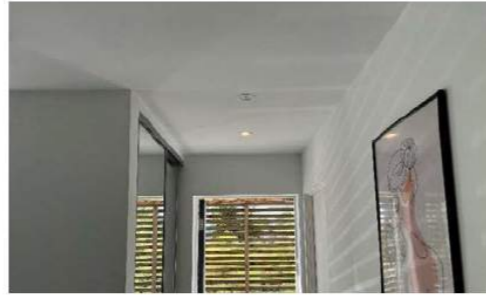
I utleiedelen er det totalt 5 ledspotter som ikke fungerer eller blinker. Årsak til blinking kan erfaringsmessig være feil ved transformator. Lyspærer bør i første rekke skiftes i spotter som ikke fungerer. Det anbefales at belysning går over av elfagmann.

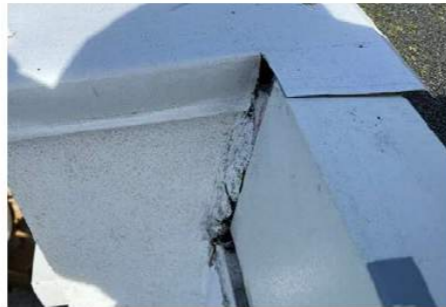
Beslagene langs randsonen er stedvis ikke fagmessig utført. Beslagene skal beskytte bakenforliggende konstruksjoner mot nedbør, og må utføres korrekt for å oppfylle sin funksjon. Ved utkraget fasade mot sydvest er det åpning i beslaget, hvor nedbør kan trenge inn bak beslaget. Utførelsen er ikke fagmessig. Det er ingen påvist følgeskade i konstruksjonen.

Beslag langs øvre del av taket er utett. Det anbefales å gjøre tiltak for å hindre inndriv av fukt i konstruksjonen.

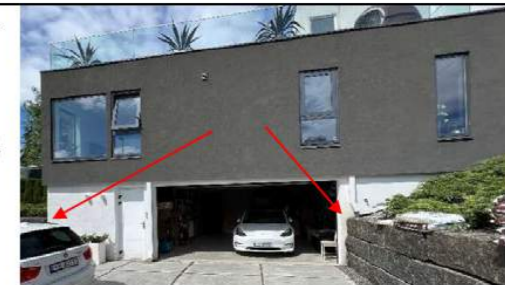
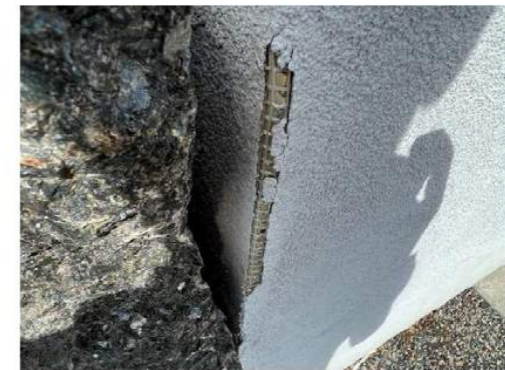
13.1 Vurdering

Det er synlige skader i fasadepuss på grunnmuren ved garasjeport i kjellerplan. Årsak til skader på utvendig hjørne til venstre for garasjeport ser ut til å være mekanisk belastning (ytte påkjenning, slagskade el).

Det er lokale skader i fasadepussen i området omkring garasjeporten. Skadene skyldes dels ytre påkjenning og dels svak utførelse. Det anbefales å gjøre tiltak for å stanse videre skadeutvikling.

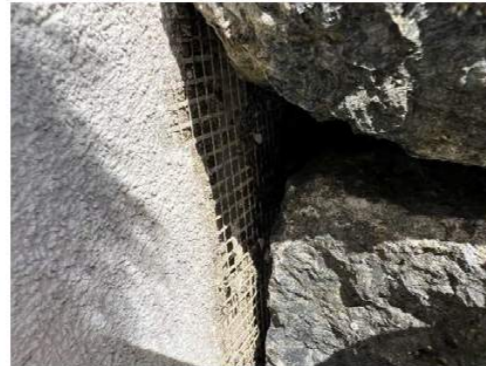
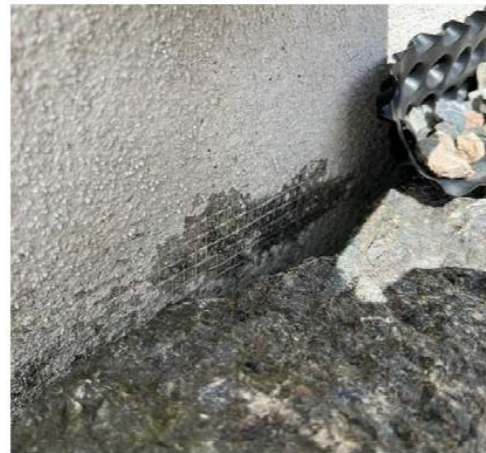
Grunnmuren er mangelfullt pusset bak støttemur av granitt til høyre for garasjeporten. Bilde til høyre illustrerer forholdene. Støttemuren er ifølge salgsprospekt etablert i 2017.

Taknedløpet er avsluttet over støttemuren, og tilfører området konsentrert fukt i perioder med nedbør/snøsmelting. Valgt løsning er fuktteknisk svak.

Fasadepussen er fuktskadet nedenfor taknedløpet (bilde til høyre), og det registreres bom som overveiende sannsynlig er følge av fukt/frostsprengning. Skadene er lokale, men det er risiko for ytterligere skadeutvikling hvis det ikke gjøres tiltak.

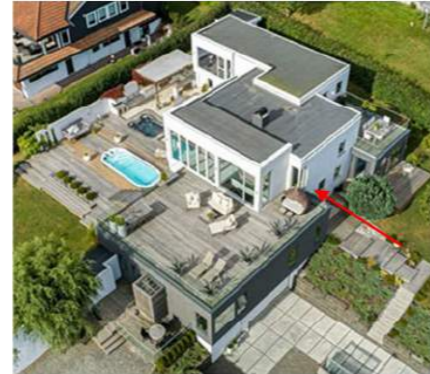
Ved nedbør den 30. september oppdaget ny eier at det dryppet fra taket i soverom i 1. etasje nærmest yttervegg mot sydøst (se pil på bilde). Det opplyses at huseier hørte vann renne i veggen. Huseier dekket til deler av taket med presenning for å stanse videre oppfukning. Lekkasjen er i den gamle delen av boligen.

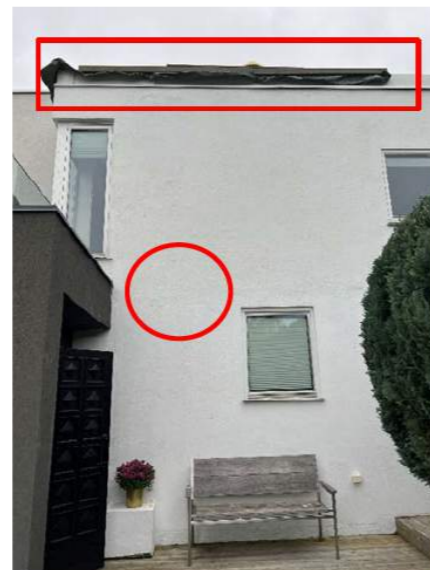
I stuen kan det registreres oppsprekking mellom lameller i parketten, og dette er typisk symptom på fukt, og skaden har trolig oppstått over tid. Fuktmåling med pigger i parketten viser 18,2% vekt hvilket er forhøyede verdier. Det måles relativ luftfuktighet i hulrommet under gulvet på 81% ved 15,8 grader.

Innvendige skader må utbedres.
Vegg i soverom åpnes, tørkes og tilbakeføres. Gulv og vegg i stue åpnes, tørkes og tilbakeføres.

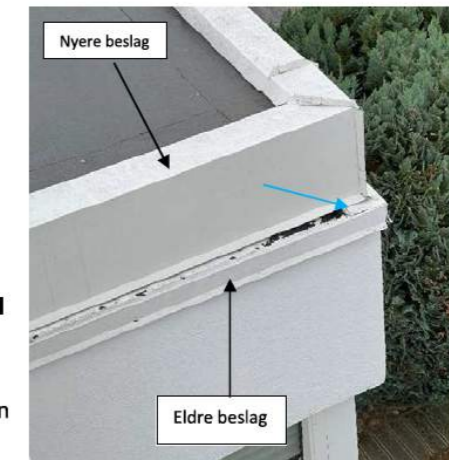
Det er stedvis montert nye beslag oppå de opprinnelige beslagene på deler av fasaden (se blå pil på bilde til høyre). Se også bilde 10 og 11 bak i rapporten.

Årsak til lekkasje er utette beslag, samt manglende/utett tekking bak beslag.

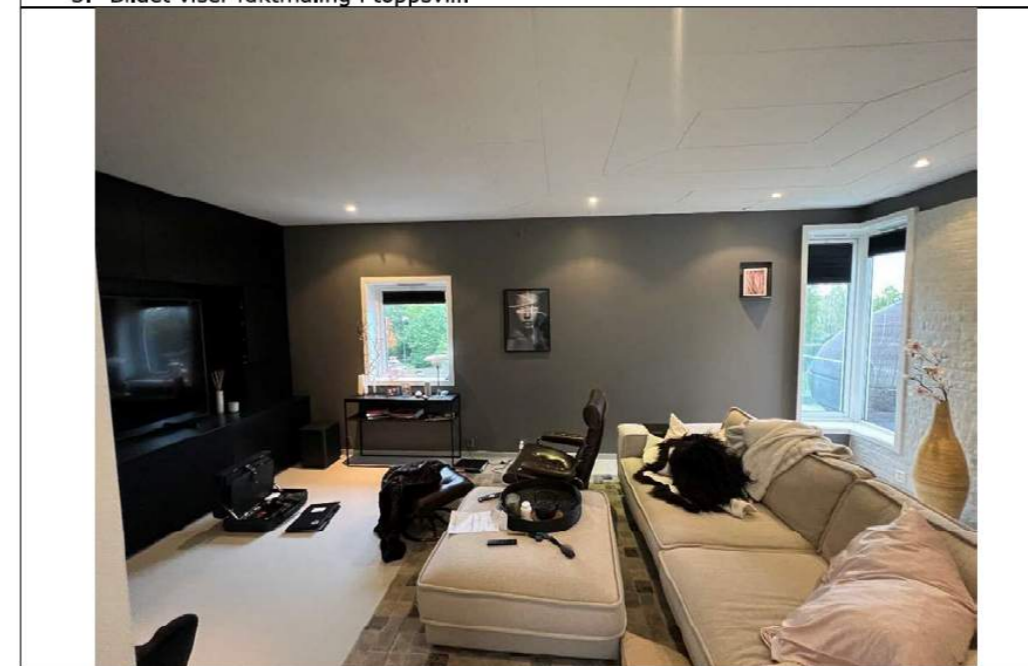
4. Bildet viser yttervegg i stuen.

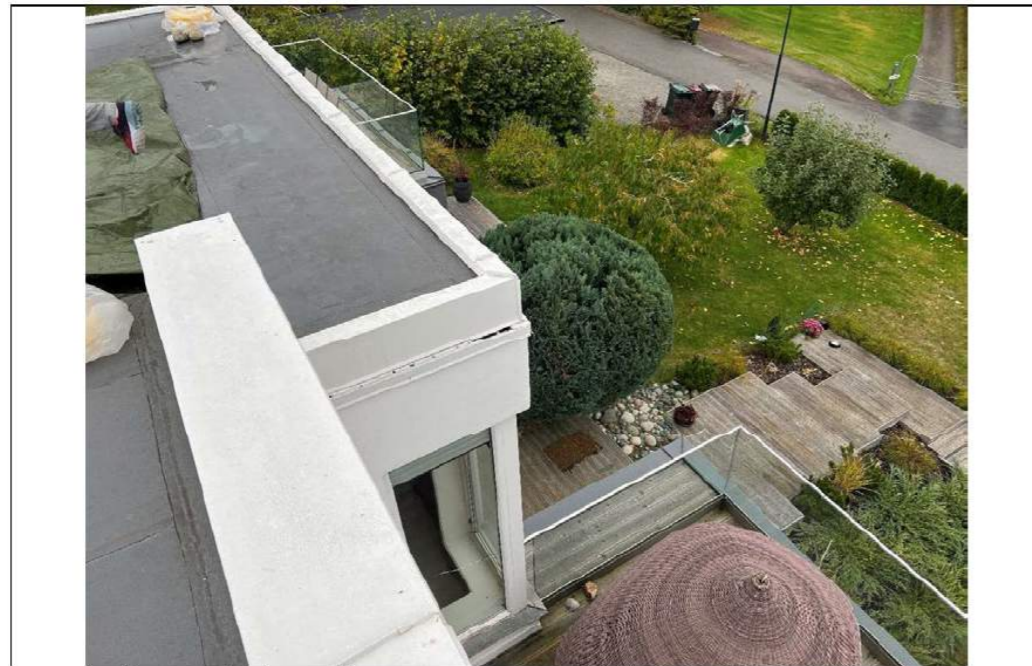
9. Bildet viser beslagene langs gesimsen.

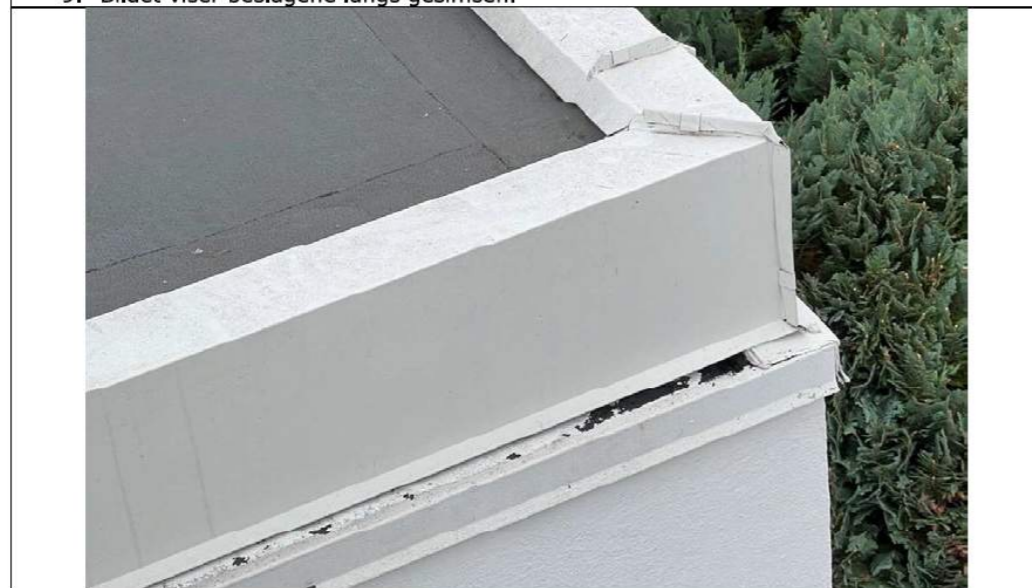
10. De gamle beslagene i underkant av nyere beslag mangler fall, og har ikke tette skjøter.

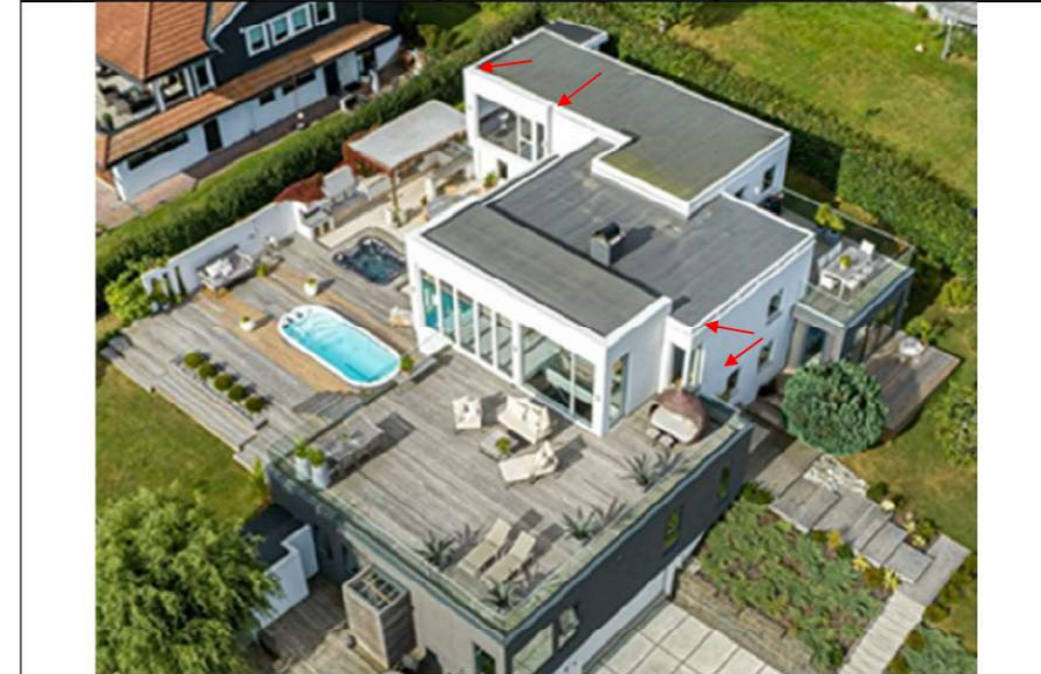
15. Oversiktsbilde av boligen. Beskrevne forhold er markert med pil.

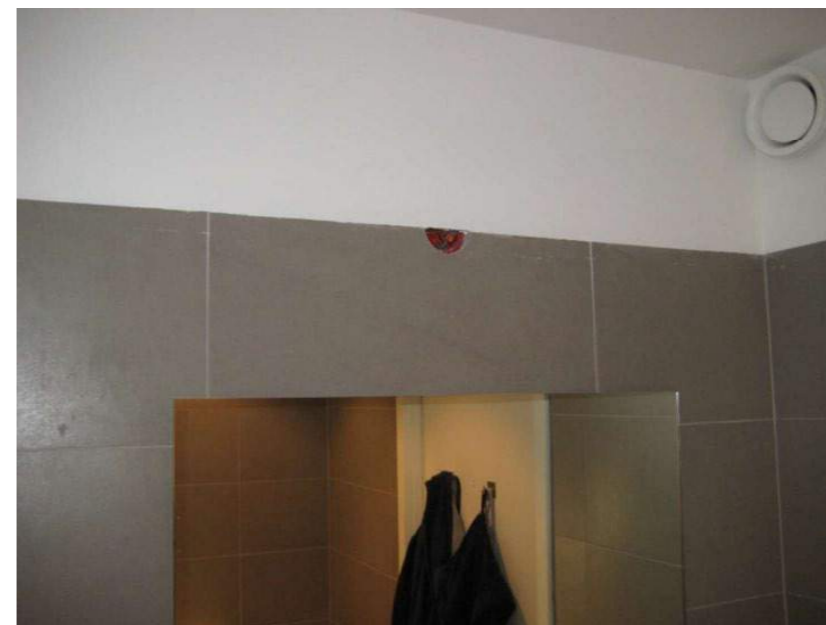
Avvik 3: Veggboks ikke tilgjengelig.

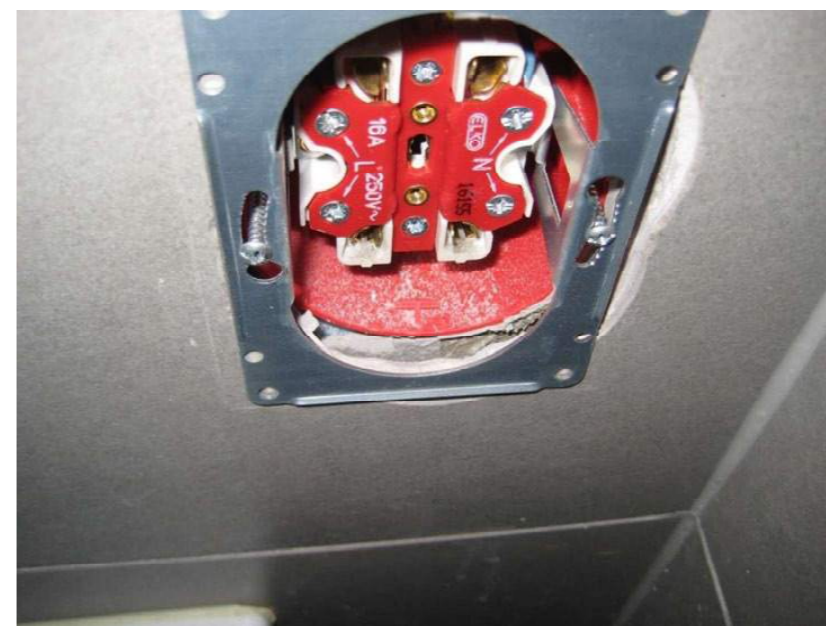
Avvik 5: Koblinger eksponer mot brennbart materiale.

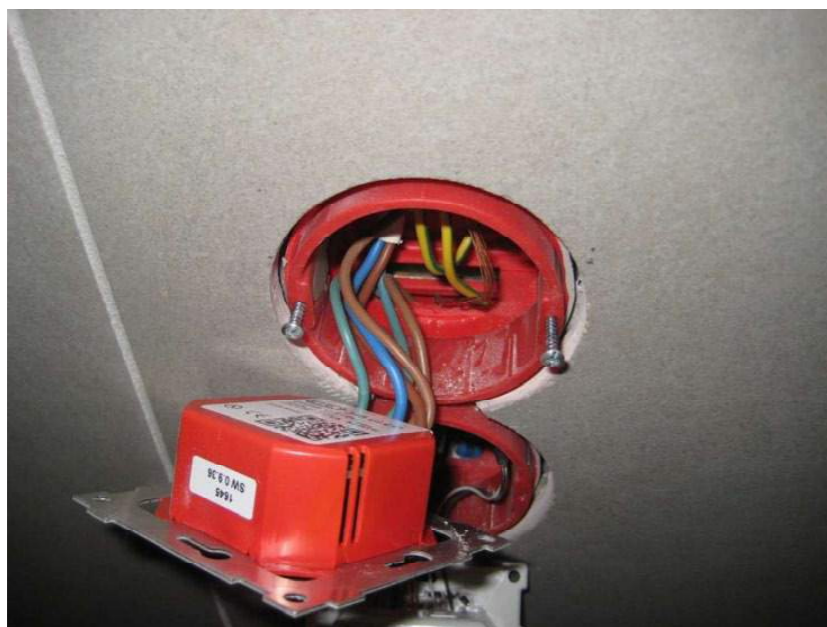
Avvik 6: Koblinger eksponert mot brennbart materiale.

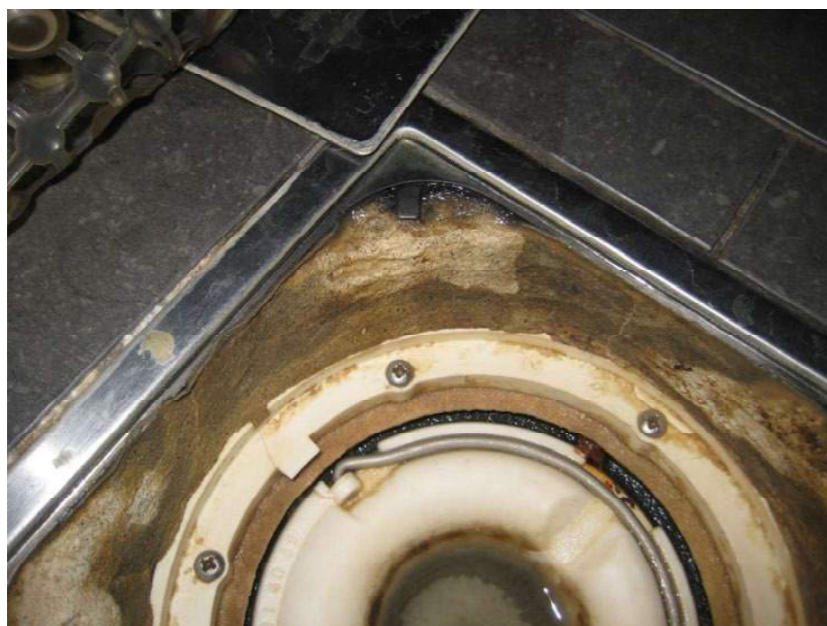
Avvik 7: Manglende utjevningforbindelse til sluk.

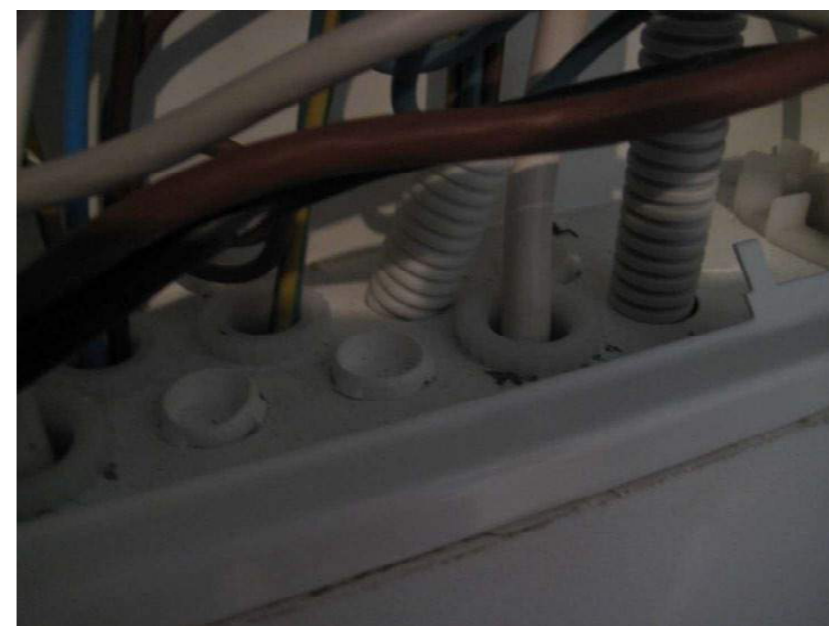
Avvik 10: Rørrinnføringer er ikke korrekt avsluttet mot skap.

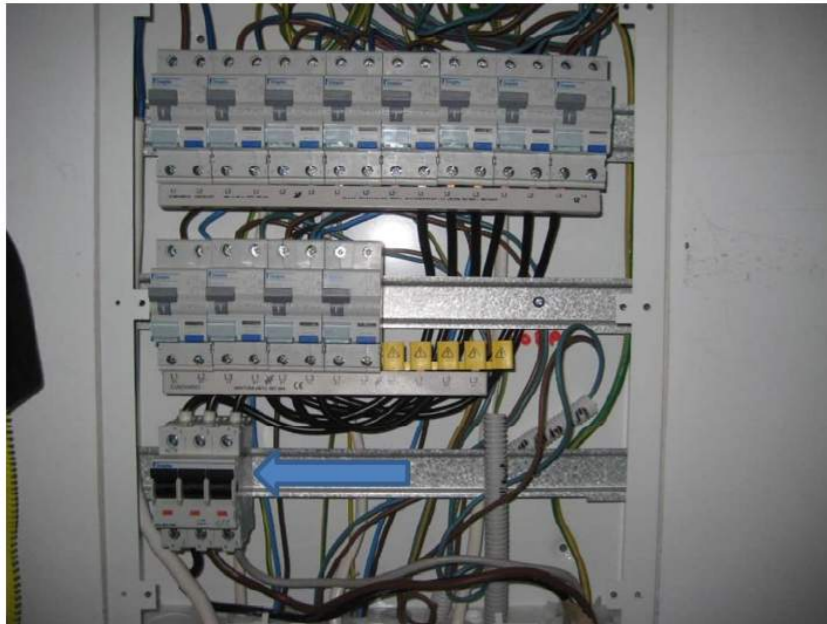
Avvik 11: Installasjonen mangler forankoblet vern. Dette er bare en bryter uten termisk utkobling.

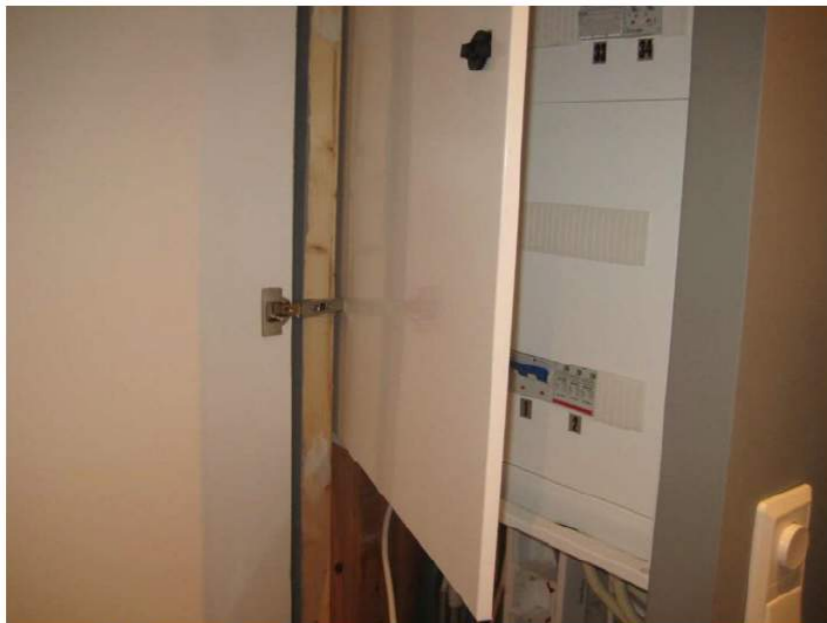
Avvik 12: Sikringsskap er ikke tilgjengelig.

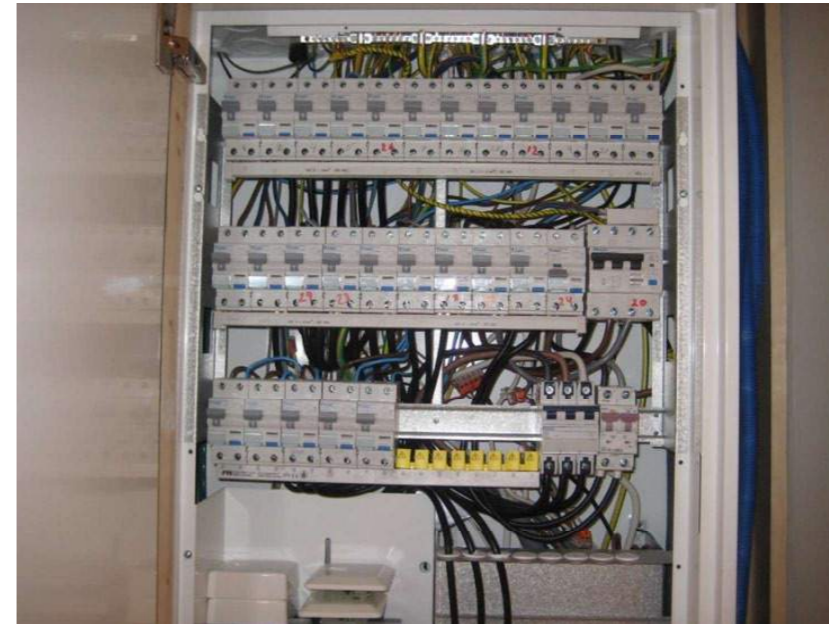
Avvik 15: Skap mangler tilfredsstillende jording.

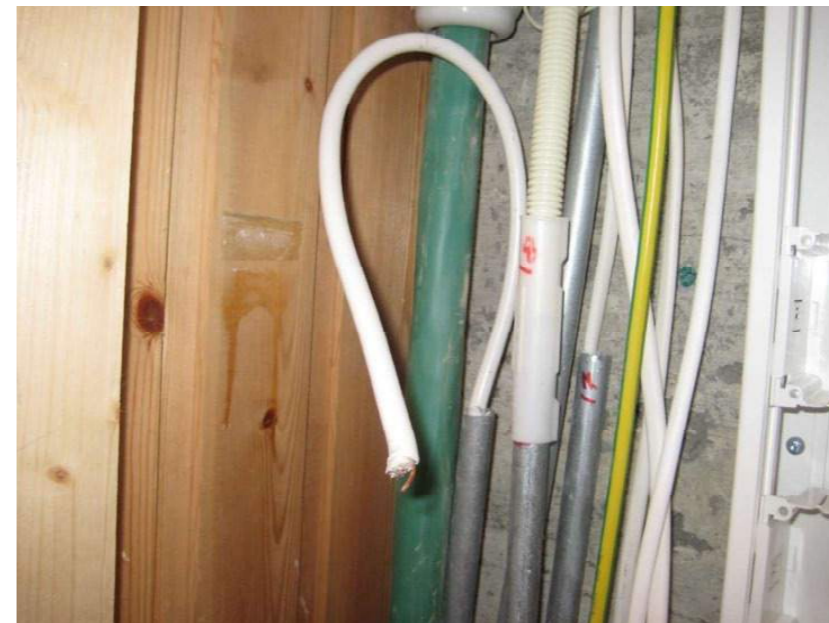
Avvik 16: Metallrør er ikke tilknyttet jord. (Her sees også omtalt kabel i avvik 13 – ikke godkjent innomhus).

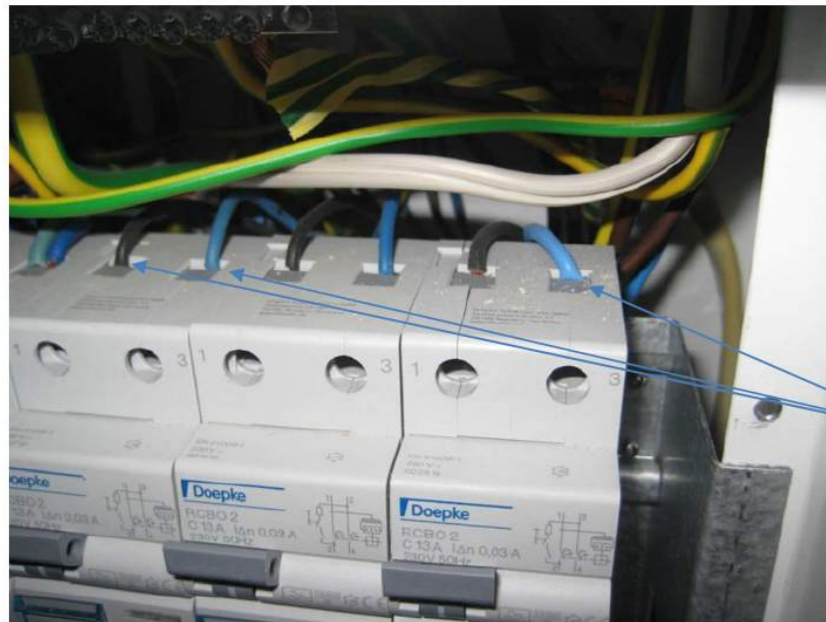
Avvik 17: Lederisolasjon ligger under tilkoblingsklemme. Økt fare for kontaktsvikt.

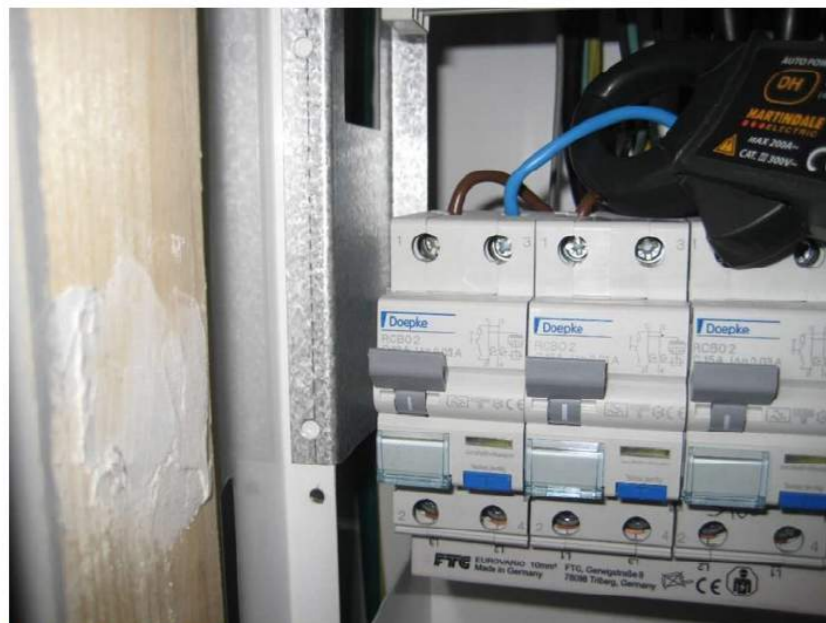
Avvik 18: Kurs 26 overbelastet.

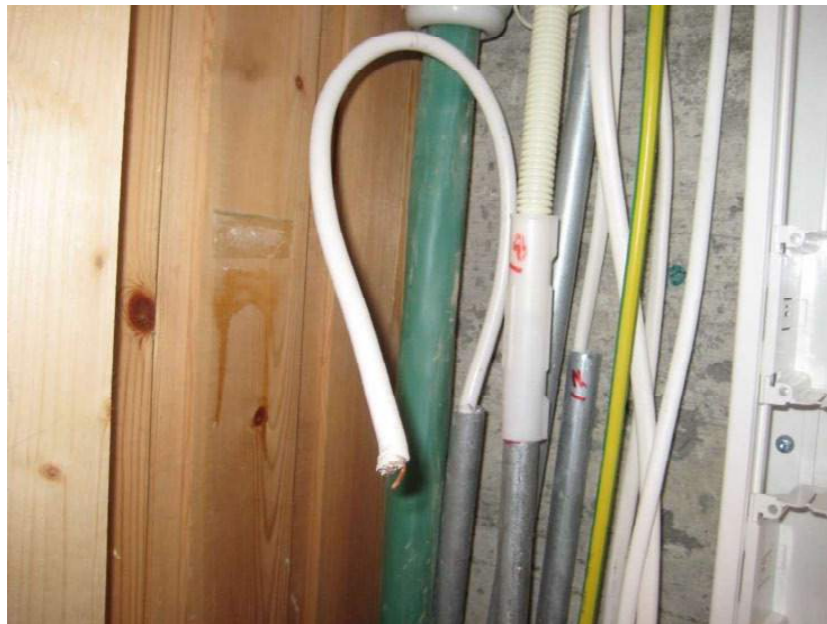
Avvik 21: Ikke godkjent avslutning

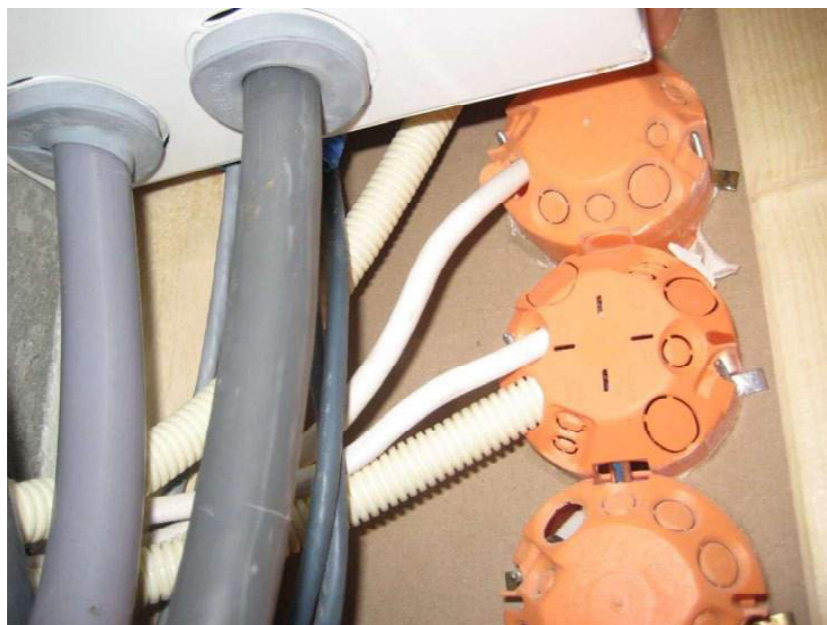
Avvik 22: Ikke fagmessig utført.

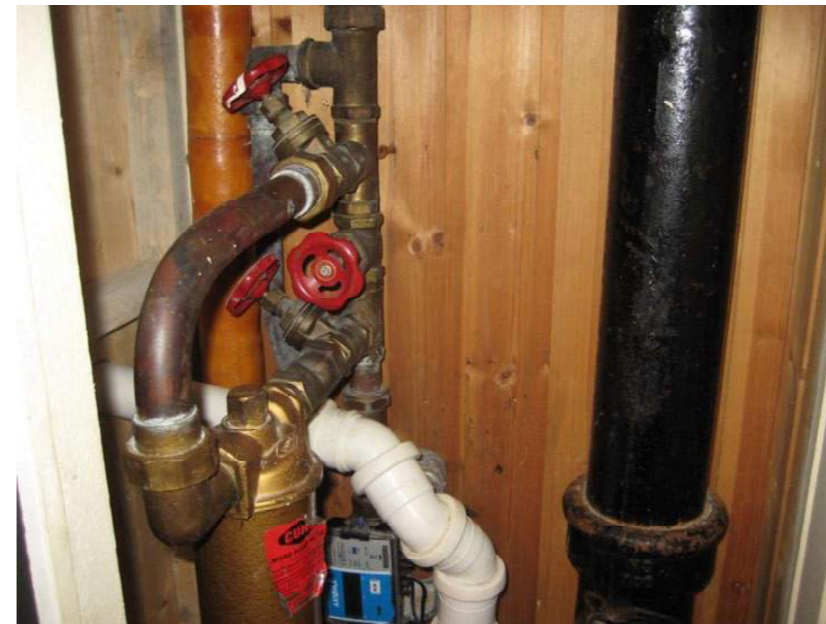
Avvik 23: Manglende utjevningsforbindelser mellom soil, vann og sikringskap.

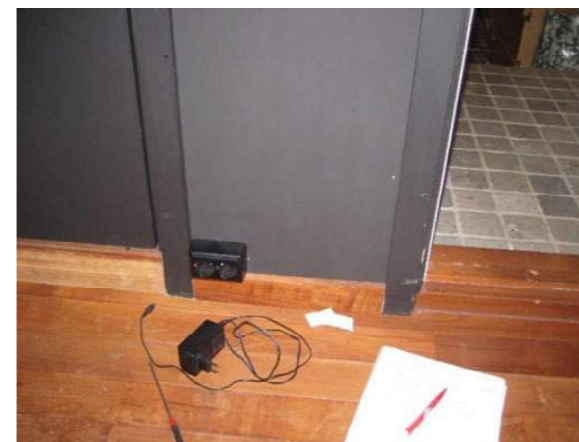
Avvik 24: Blandet installasjon.

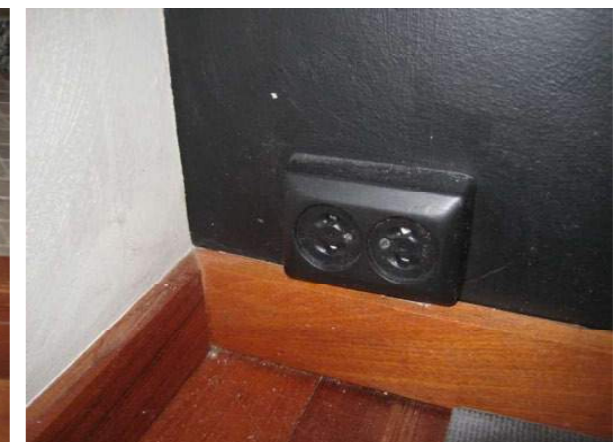
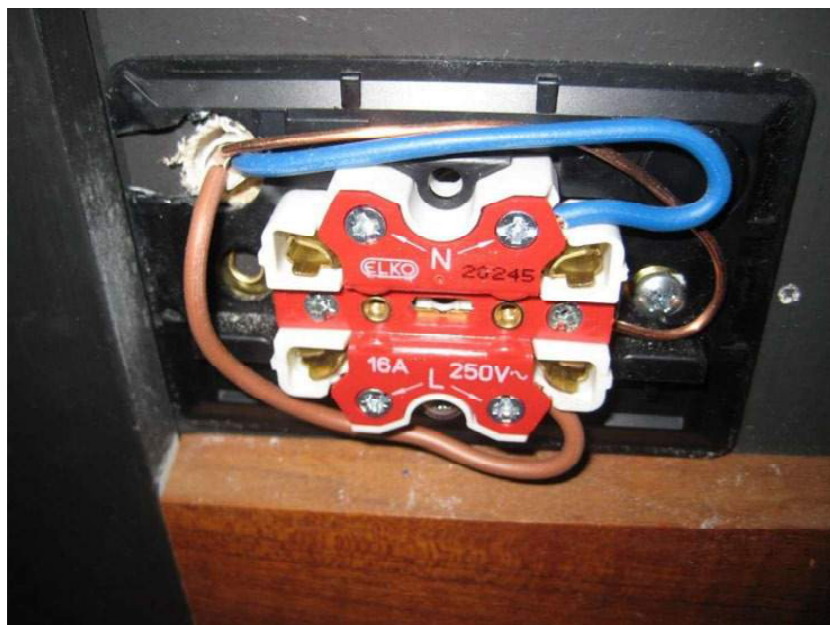
Avvik 25: Udokumentert stikkontakt med produksjonsår 2020, uke 24, dag 5

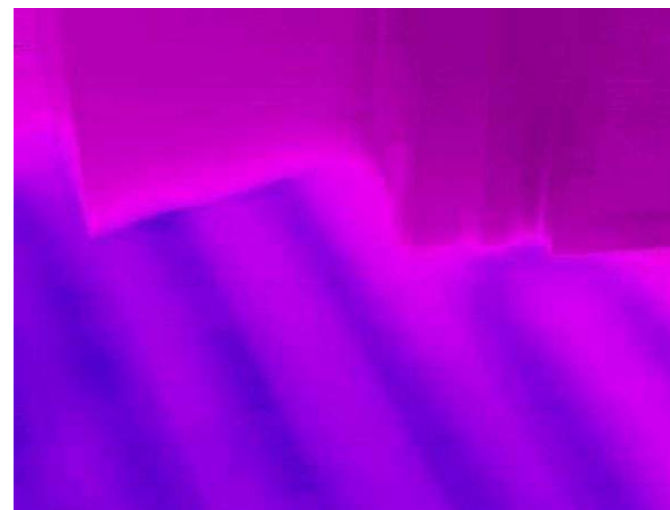
Avvik 26: Varmekabel ikke forlagt etter fabrikantens anvisning.

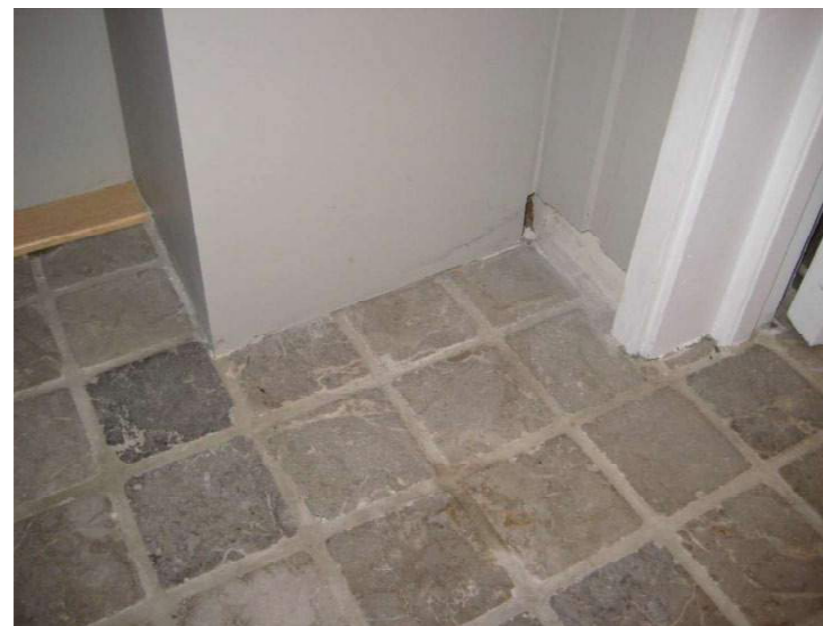
Avvik 26: Digitalt bilde av termogram over.

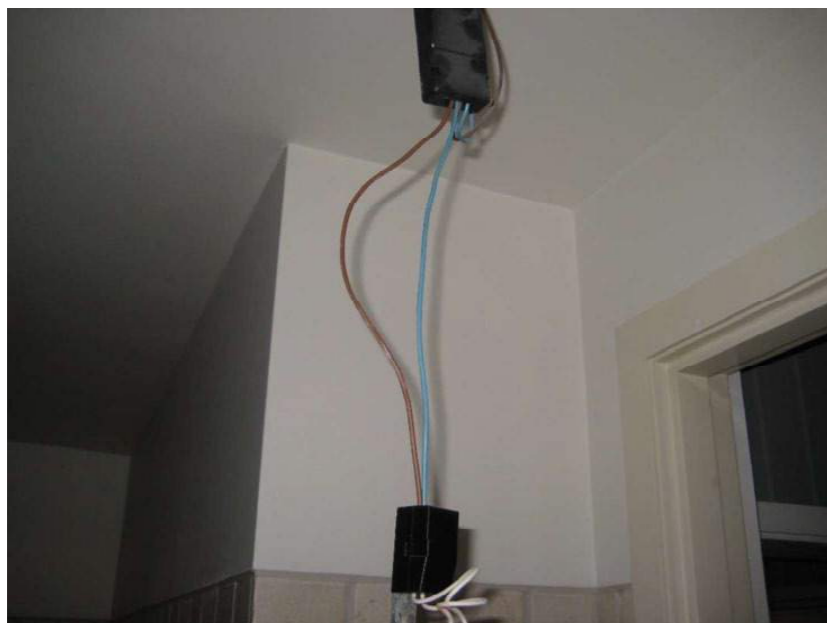
Avvik 27: PN ikke godkjent til dette formålet. (denne bruken)

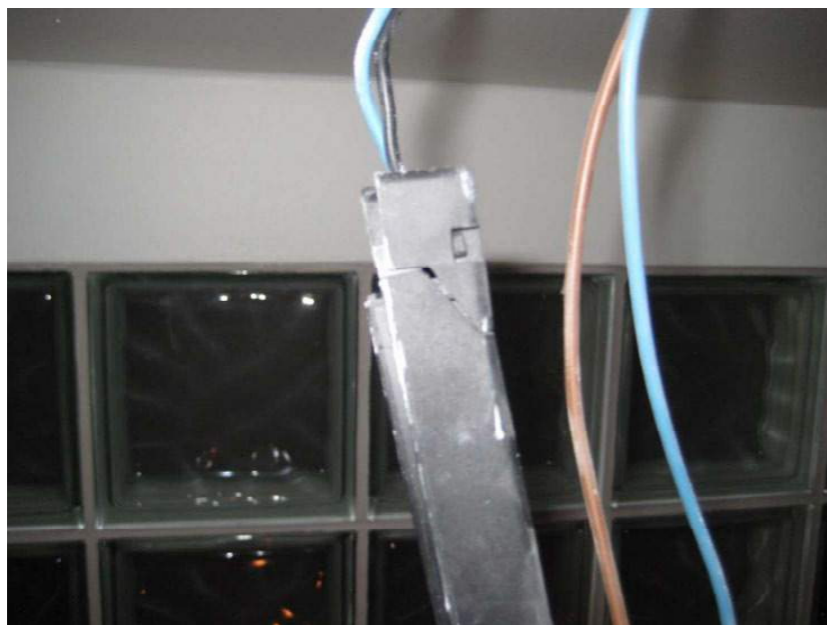
Avvik 30: Ikke fagmessig utførelse.

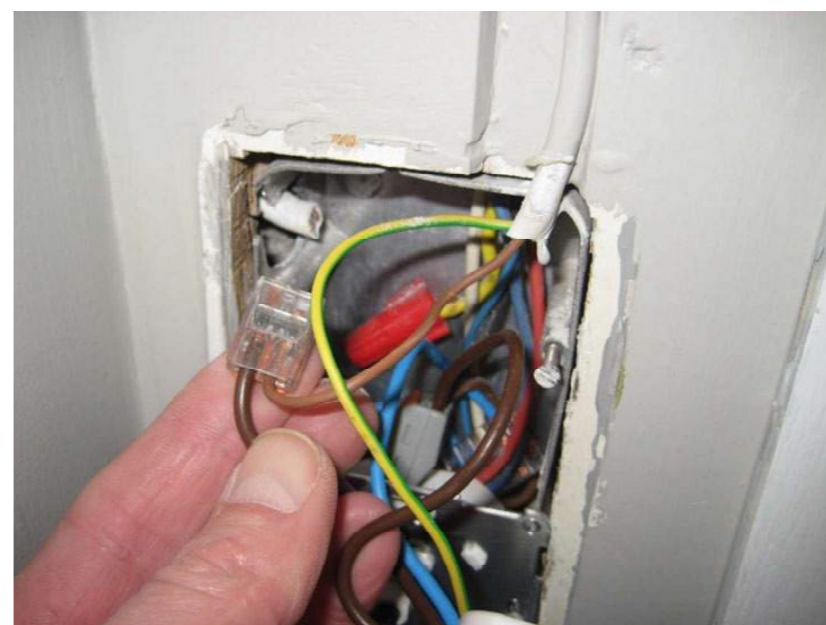
Avvik 28: Defekt trafo.

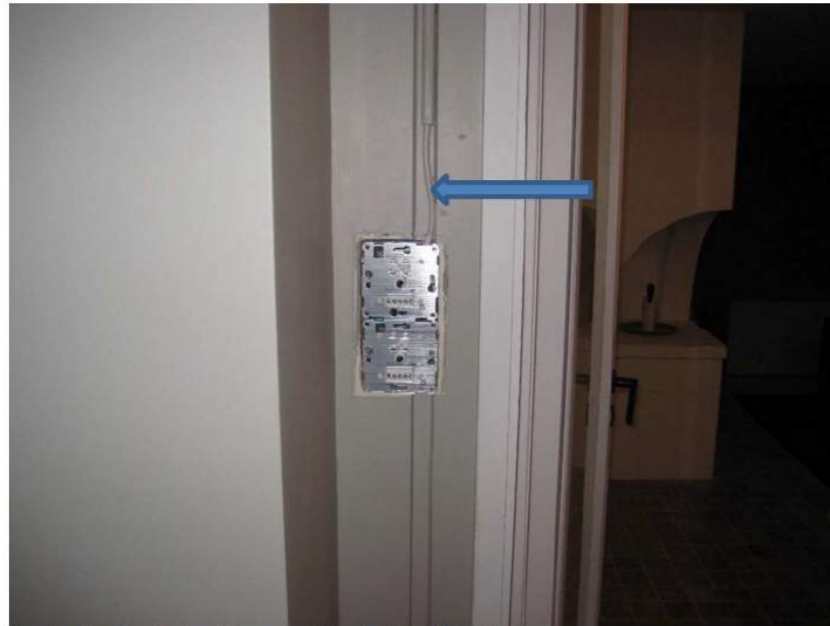
Avvik 21: Defekt tokammerboks. Koblinger er eksponert for brennbart materiale.

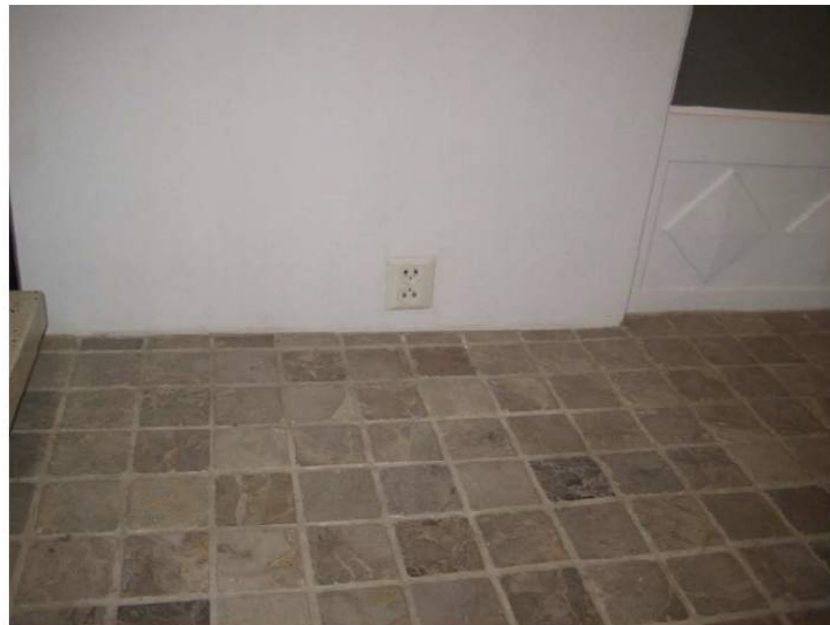
Avvik 32: Ledning ikke godkjent til fast installasjon

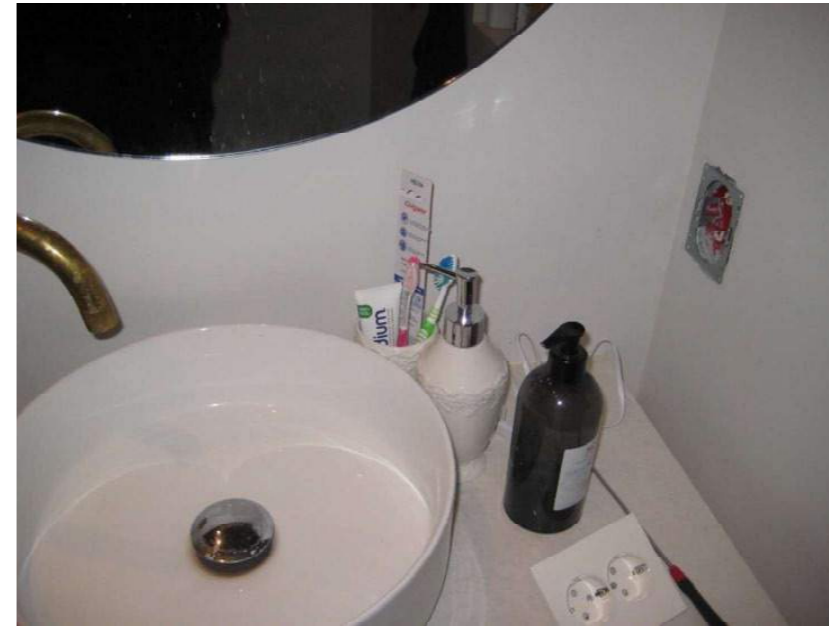
Avvik 33: Ujordet stikk i miljø som krever jordet utførelse.
