Åsveien 23, 3425 REISTAD

**Romslig eiendom med utleiedel |
300 kvm uteområder med
swimspa, utekjøkken og peis | 5
soverom, vinkjeller og badstue!**

MERK - Eiendommen selges etter heving på Boligselgerforsikring. Eiendommen er beheftet med en rekke feil og mangler. Interessenter må lese hele salgsoppgaven med alle vedlegg.

SKADERAPPORT

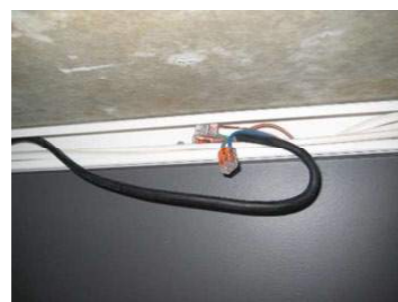
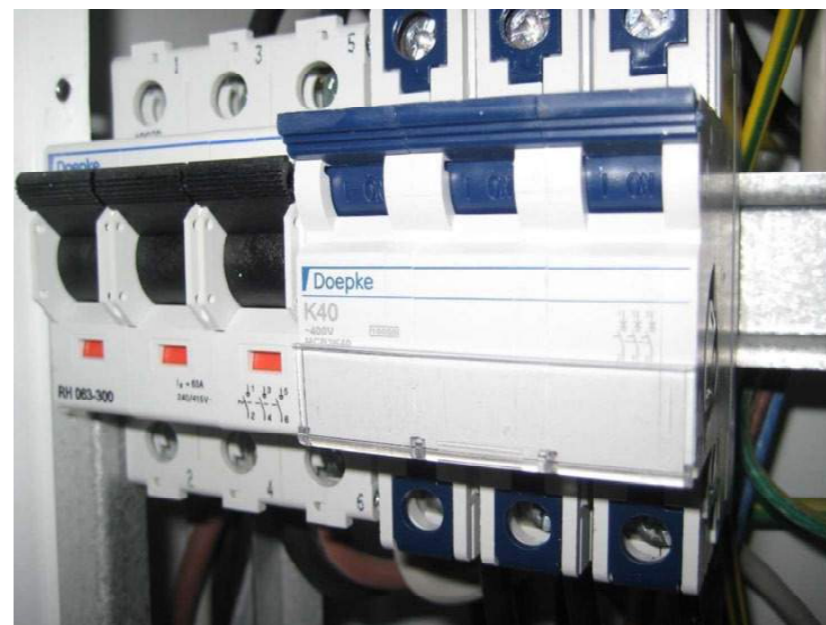
Avvik 37: Ikke godkjent tilkobling.

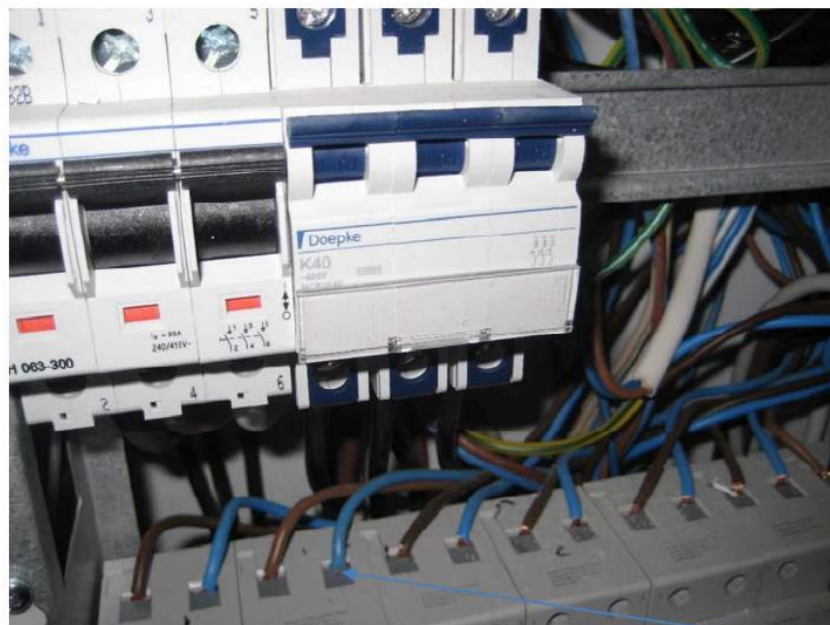
Avvik 39: Ikke godkjent vern for stiger til hybelleilighet.

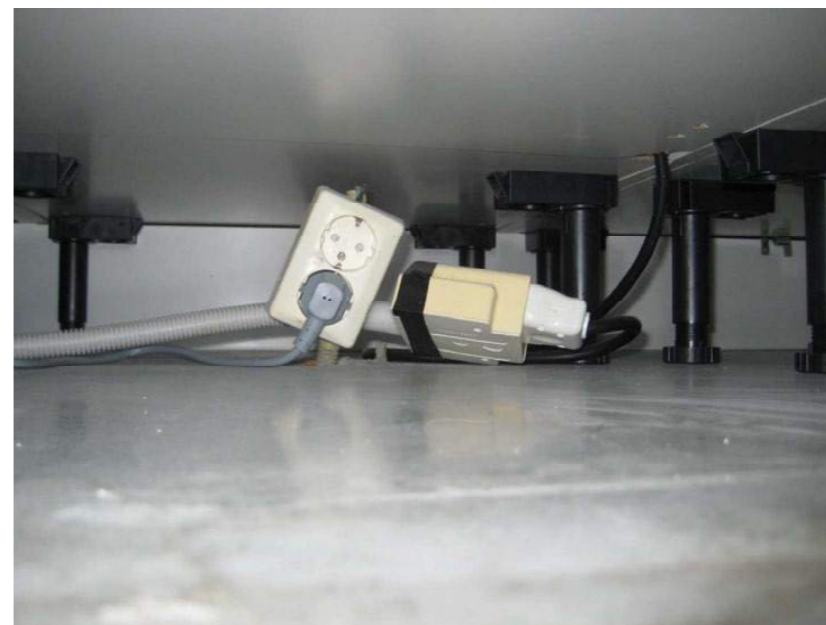
Avvik 46: Ikke fagmessig utførelse.

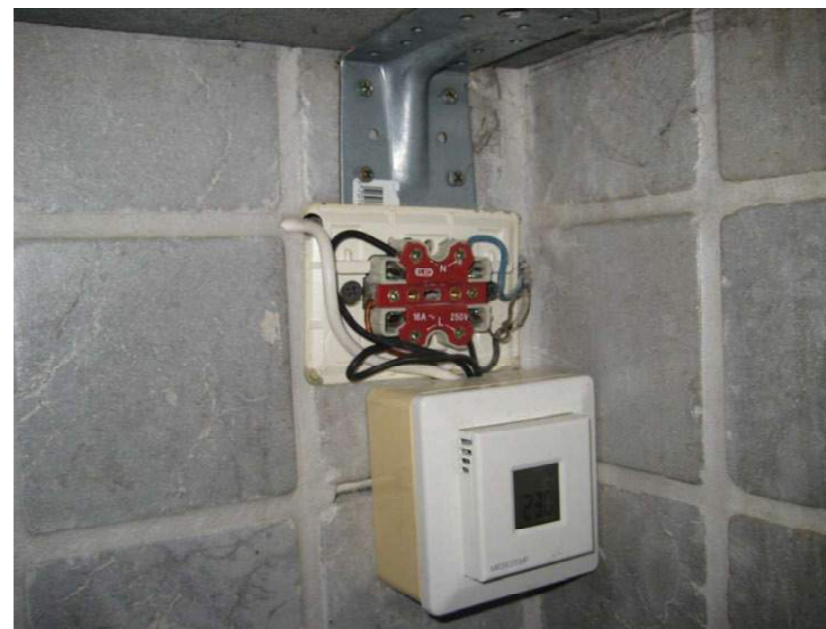
Avvik 49 og 50: Ikke fagmessig utførelse.

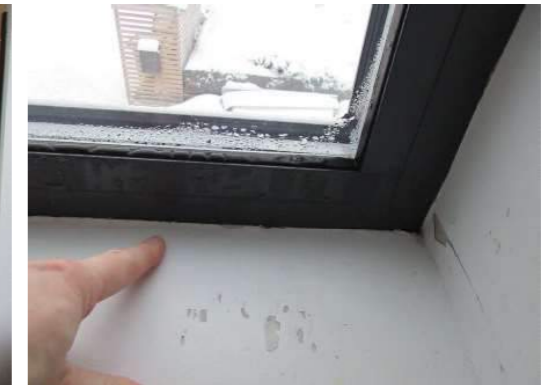
- Kondensering ble registrert på alle vinduene i leiligheten. Vinduene er av metall.
- Det er lufteventil i yttervegg.
- Ved inspeksjonen sto avtrekksventilasjonen på og fuktforholdene skal være noe bedre nå enn når viften ikke står på, i følge leietaker.

Foto 4. Kondens på alle vinduer. Vinduer av metall.

- Utbedre fukt-/muggsoppkader i ytterveggene i hovedsoverommet.
- Skifte ut fuktskadet gips i vinduskarmene i stue/kjøkken, i hovedsoverommet og kontroll av vinduskarm i barnerom. Vurdere å ikke benytte gipsplater som vindusutføring, da dette er et fuktømfintlig materiale.
- Forbedre fuktforholdene og redusere kondensproblemene ved å sørge for god utfluffing og etablere regulator på avtrekksanlegget (grunnventilasjon). Oppvarming under vinduene vil øke luftsirkulasjonen og senke luftfuktigheten.

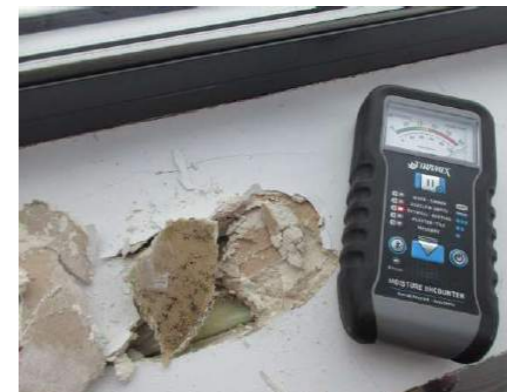
- Fuktutslag ble registrert med Tramex fuktindikator i vinduskarm i stue. Det var et hull i gipsplaten i vinduskarmen og materialprøve av gipsen ble tatt ut. Det var synlige muggflekker på baksiden av gipsen og prøve viste rik muggsoppvekst (tabell 2 i resultater).

Foto 5. Fuktighet i vinduskarm og muggsoppvekst påvist på undersiden av gipsplate.

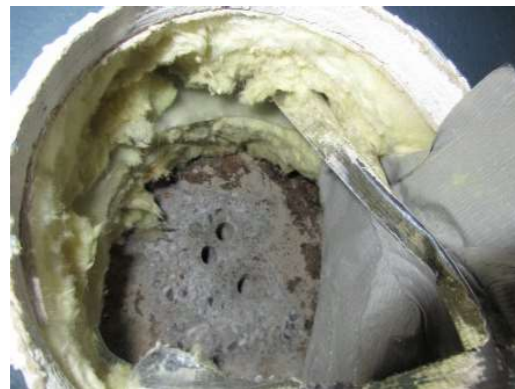
- Hull i øvre del av yttervegg (forsøk på etablering av lufteluke?) utført av forrige eier er ikke fullført og stopper i betongveggen. Hullet har stått uten forsegling av dampspærren og med påfølgende kondensrisiko i ytterveggen (trolig minst 2,5 år eller siden tilbygget var nytt i 2017, men dette er usikkert). Når nåværende eie dekket til hullet og under et forsøk på å fullføre hulltakingen i betongen ble det registrert en kraftig muggaktig lukt. Det var bekymring for inneklimate i soverommet.
- Det var ved inspeksjonstidspunktet ingen ventil i yttervegg (eller i vinduet) for tilførsel av friskluft til hovedsoverommet. Vi fikk opplyst at veggventil skal etableres.
- I barnerommet er det en veggventil som sto åpen.

Foto 8. Kondensering registrert på tapen som midlertidig forseglers dampspærren. Hull i øvre del av ytterhjørnet delvis utført (tidligere eier).

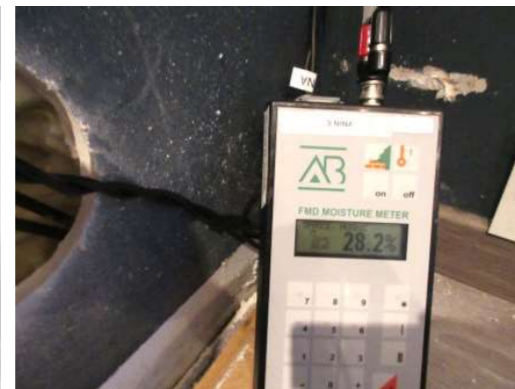
Foto 9. Hulltaking utført i nedkant av ytterhjørnet. Høy trefuktighet i overkant av bunnsvill (>28 vekt % = vått).

- Det ble laget et inspeksjonshull i nedkant av ytterveggen ved hjørnet og et hull i nedkant av langveggen bak sengen for kontroll ved inspeksjonen.
- Høy trefuktighet ble registrert i overkant av bunnsvillen (28 vekt% trefukt = vått). Prøve av svillen viste moderat forekomst av middekskrementer (tabell 3, resultater).
- På betongveggen i ytterveggen ble det påvist moderat vekst av aktinobakterier (tabell 3, resultater).
- Gulvlistene ble løsnet ved hjørnet og på langveggen og synlig muggsoppvekst ble registrert. Prøver viste moderat til rik vekst av muggsopp og middekskrementer (tabell 3, resultater).

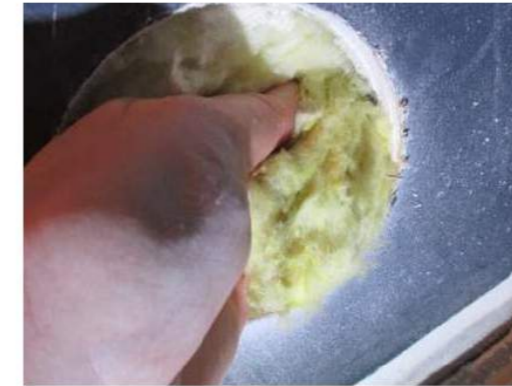
Foto 10. Yttervegg til høyre for vindu. Våt isolasjon i hull o vegg i nedkant.

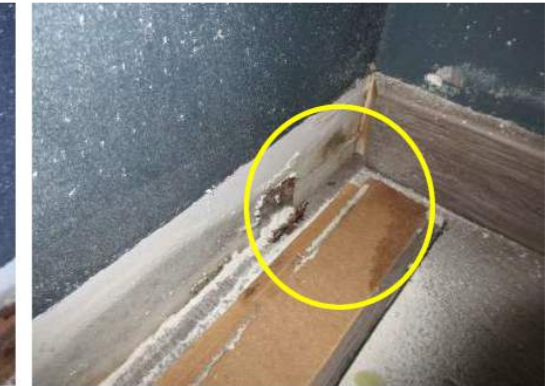
Foto 11. Ytterhjørne. Muggsoppvekst på gipsplate bak gulvlist (ring). Dette er under hull i øvre del av vegg (tidligere eier). Fukt-/ muggsopp registrert bak løsnet gulvlist.

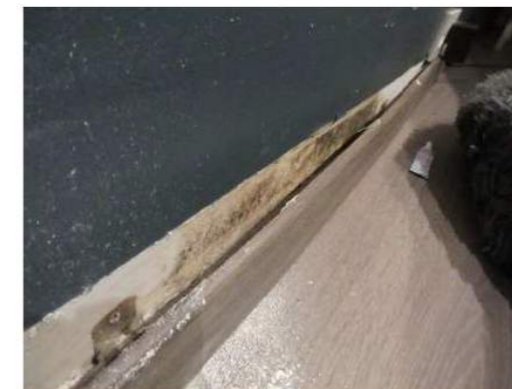
Foto 12. Langvegg under terrengnivå. Muggsoppvekst på gipsplate bak løsnet gulvlist.

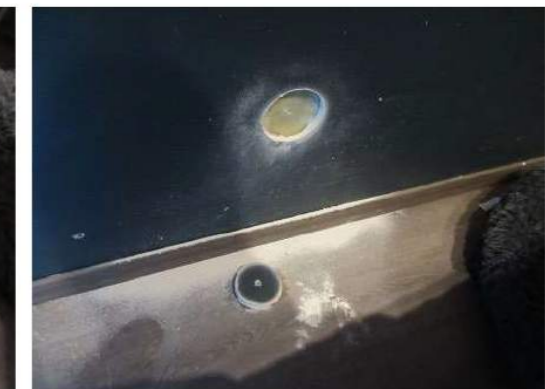
Foto 13. Hullboring i langvegg under terrengnivå. Gipsplate, dampspærre og isolasjon mot støpt vegg. Dersom veggen ligger vesentlig under terrengnivå så skal det ikke være innlagt dampspærre.

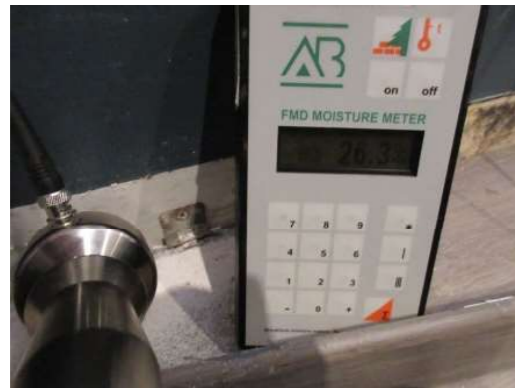
- Fuktutslag ble registrert med fuktindikator på nedre deler av yttervegg av gips, spesielt der hvor sengen står. Fuktmåling inn i gips og deler av bunnsvill i dette området viste høy fukt (26,3 vekt% trefukt).
- Kondensering på vindusrammen og vindusglasset ble registrert, samt fuktutslag med Tramex fuktindikator i vinduskarmen.

Foto 14. Høy fuktighet (26,3 vekt% trefukt) målt inn i gips/bunnsvill på langvegg bak seng.

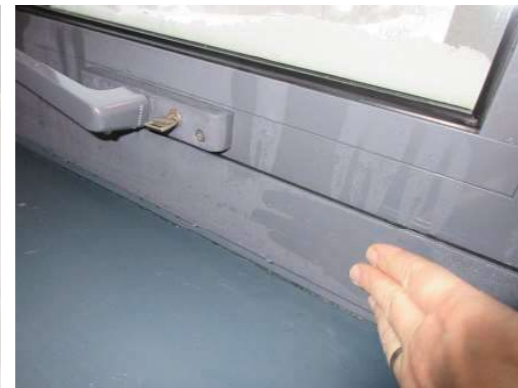
Foto 15. Hovedsoverom. Kondens på vinduet og fuktutslag på gipsplate i vinduskarm.

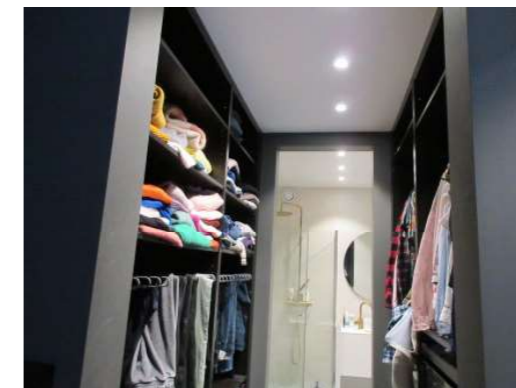
Foto 17. Soverom sett mot garderobesrom og bad. Det er ikke dører mellom rommene.

- Avtrekksventilasjonen må benyttes og kondensering må unngås slik at det ikke utvikler seg muggsoppvekst.
- Etablere lufteventil i yttervegg.
- Montering av dør mellom bad og garderobesrom/soverom og samtidig ha på avtrekksventilasjonen etter dusjing, vil trolig være med på å redusere kondensering rundt veggåpningene slik som det ble opplyst om.

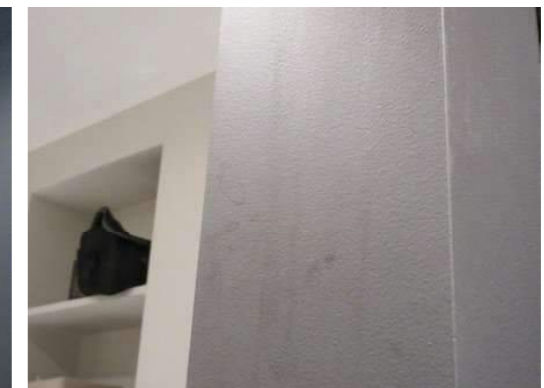
Foto 18. Rennemerker på dørkarm mellom bad og garderobesrom. Opplyst om at kondensering oppstår på karmene ved dusjing.

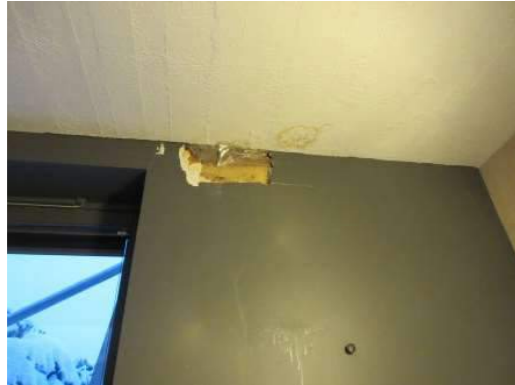
- Det ble oppdaget lekkasje ved himling (støpt dekke) ved yttervegg i september 2022. I rommet over er det stue, og lekkasje ble også oppdaget der og at vann trakk ned i kontoret. Vi fikk opplyst at det trolig er svakheter med takbeslaget.

Foto 19. Yttervegg hvor det ble oppdaget lekkasje i september 2022. Hulltaking var utført på forhånd. Fuktskjold på støpt dekke og rennemerker på vegg registrert.

- Avdekking av veggplate i lekkasjepunktet og utbedring av muggvekst på treverk og gipsplate.
- Lokal avdekking av gulvkonstruksjon under lekkasjepunktet for nærmere kontroll og vurdering av materialene under oppforet gulv.
- Det må påregnes at skadeomfanget kan være større enn det som ble observert ved inspeksjonstidspunktet. Videre avdekking av konstruksjonene vil avklare dette.

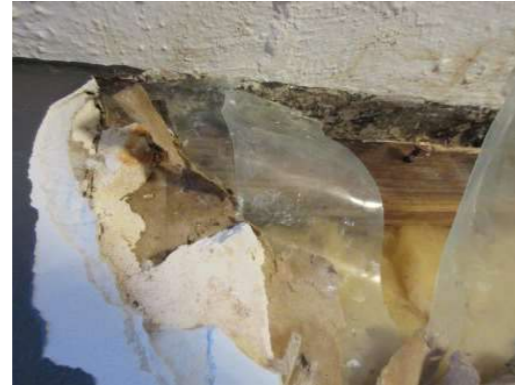
Foto 20. Nærbilde av lekkasjepunkt i overgang støpt himling og yttervegg. Synlig muggvekst på gips og misfarging på troppsvill. Prøve ble tatt med.

- I prøve av toppsvillen mot støpt dekke ble det påvist moderat vekst av muggsopp og middekskremeter (tabell 2, resultater). Gipsplaten har moderat muggsoppvekst i prøve fra øvre del av veggen (tabell 2, resultater).
- Gulvet er foret opp på støpt dekke. Visuell kontroll av et punkt i tregulvet (hullboring) viste noe fuktmerker på trinndemper og rustne skruer i gulvet. Prøve av undersiden av gulvbordet ved rusten skrue viste kun sparsom forekomst av muggsoppspor (tabell 3, resultater). Dette indikerer at det har vært begrenset med oppfukning av gulvkonstruksjonen. Videre ned under gulvet ble det ikke registrert synlige tegn til fuktmerker eller misfarging.

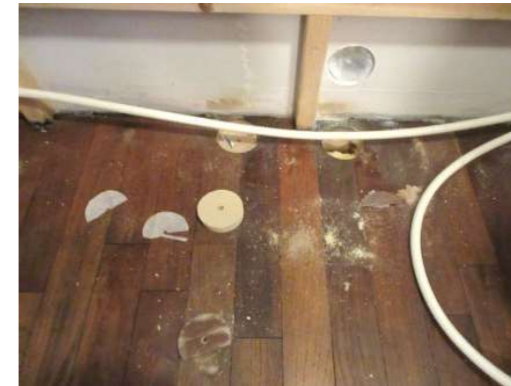
Foto 21. Hullboring i nedkant av yttervegg og i tregulv ble utført for kontroll.

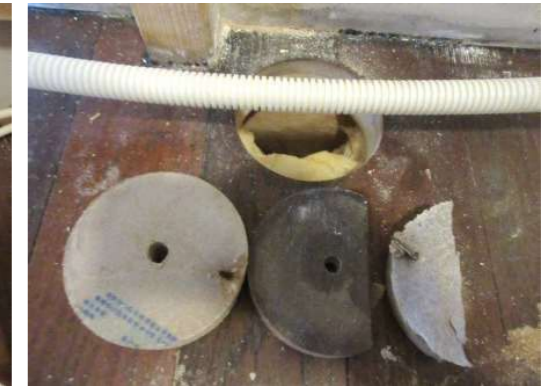
Foto 22. Rustne skruer i tregulvet, som tyder på fuktbelastning ble registrert.

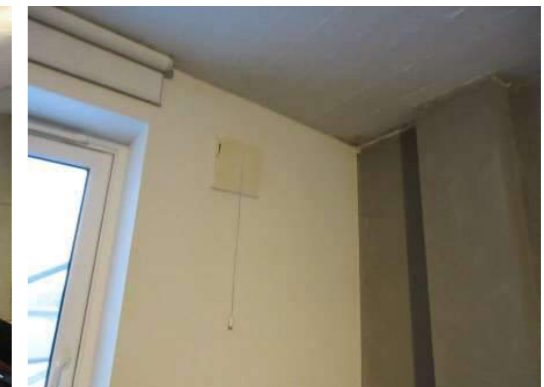
Foto 24. Lufteluke i yttervegg.

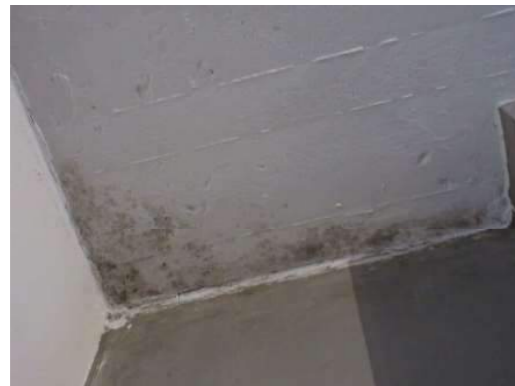
- Det er to lufteluker i yttervegg.
- Misfarging ble registrert i hvert hjørne av himlingen ved ytterhjørnene. Rik vekst av kondensmuggsopper ble påvist i prøve (tabell 3, resultater).

Foto 25. Nærbilde av muggsoppvekst ved hvert ytterhjørne.

- Grundig rengjøring av betonghimlingen (for eksempel med klorinopløsning) må utføres for å fjerne muggsoppveksten.
- Uttørring av betongdekket må utføres og årsaken til fuktigheten må avklares (dersom dette ikke er utført).
- Sørge for generell god utlufting av rommet og spesielt dersom det brukes til trening.

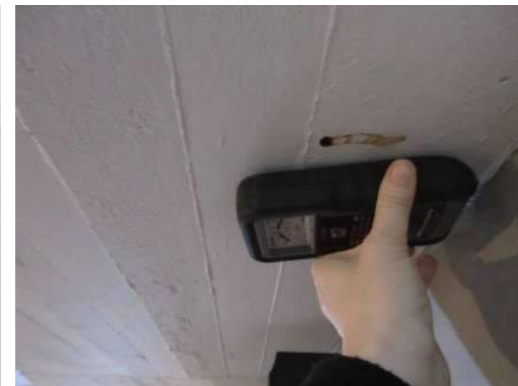
- Fuktutslag med fuktindikator ble registrert langs med ytterveggen (kortsiden) i området hvor det ble opplyst om at det har blitt oppdaget svakheter med beslagsløsningen på taket.
- Gulvlisten ble løsnet for kontroll uten at det ble registrert synlige tegn til vekst av muggsopp. Det var tørt i gulvlisten (16,9 vekt% trefukt).

Foto 26. Fuktutslag ble registrert med fuktindikator langs med ytterveggen.

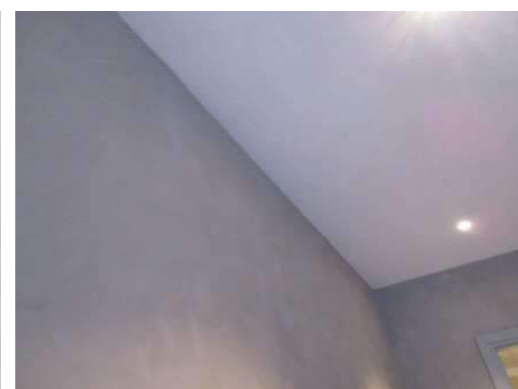
Foto 28. En liten skjold i overgang vegg og himling ble registrert (vanskelig å se i bildet). Lokalt fuktutslag ble registrert.

- Avklare om det eventuelt er skjulte fukt-skader over gipshimlingen i området over TV ved punktåpning.
- Fjerne noe av tapet/maling i øvre del av delevveggen hvor det er en liten skjold. Kontroller om det er skjult fukt-/ muggsopp på materialene.
- Montere lufteventiler i rommet.

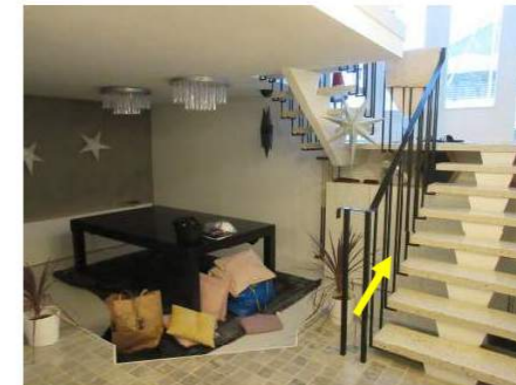
- Rommet ligger i overgang opprinnelig del (1969) ved trappeløpet og nyere del av bygningsmassen.
- Eiere påpekte at det merker en kjelleraktig/muggaktig lukt i dette rommet som har åpent trappeløp opp til stue/spisestue/kjøkken i 2. etasje.
- Mycoteam registrerte også en lukt av kjeller / muggsopp ved inspeksjonen og som ikke ble registrert i de tilstøtende rommene.
- Det ble ved inspeksjonen besluttet å utføre hulltaking i ytterveggen (inne i et skap) som ligger delvis under bakkenivå mot terrassedekket, se foto under.
- Hulltakingen inn i yttervegg (via skapet under trappen) viste moderat vekst av fuktstrålemugg, raggråtemugg og middekskremeter (tabell 3, resultater). Asfaltappen ligger mot antatt betongvegg under terrengnivå.

Foto 29. Biljardrom/«kjellerstue» i 1. etg. Lukt av kjeller/muggsopp ble registrert. Inspeksjonshull ble laget i yttervegg under trapp, pil.

Det er en utført kjellervegg i «kjellerstuestue» / biljardrom hvor det er påvist muggsoppvekst på asfaltapp i veggkonstruksjonen. Det er også luktproblemer i rommet som er åpent mot et trappeløp og gangareal. Det er ikke avklart med sikkerhet hva som er årsaken til luken, men skjulte fukt- /muggsoppskader i kjellerveggen som ligger delvis under bakkenivå mot terrassedekket, kan være en sannsynlig kilde. Andre mulige kilder til kjellerluke/muggluke kan eventuelt også være krypekjelleren, men det er ikke registrert opplagte steder hvor luft med ubehagelig lukt kan trekke opp til inneklimaet. Da må det i så fall være overganger og sprekker ved rørføringer, pipeløp osv hvor det kan forekomme luftlekkasjer. Kilden til lukten må kontrolleres nærmere og kjellerveggen må uansett avdekkes videre for vurdering av omfanget av muggsoppveksten.

- Det er påvist vekst av muggsopp på asfaltapp i kjellerveggen. Nærmere kontroll av konstruksjonen for å finne hele omfanget av muggveksten, samt årsaken til kjellerlukten som blir registrert anbefales utført. Fuktmålinger i materialer/konstruksjoner anbefales utført da utforede kjellervegger under terrengnivå kan være risikoutsatt i forhold til skjulte fukt-/sopp-skader.

- Avdekke kjellervegg i «kjellerstue»/biljardrom ytterligere for kontroll av omfang av muggvekst og skadeårsak. Se også informasjon under observasjoner og vurdering.

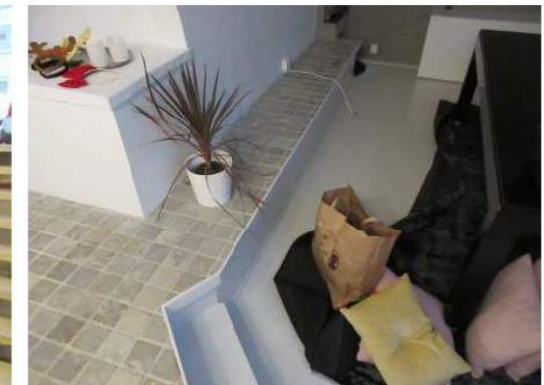
Foto 30. Det er nivåforskjeller på gulvet. Øvre del er flislagt. Nedre del antas å være et oppført malt platégulv.

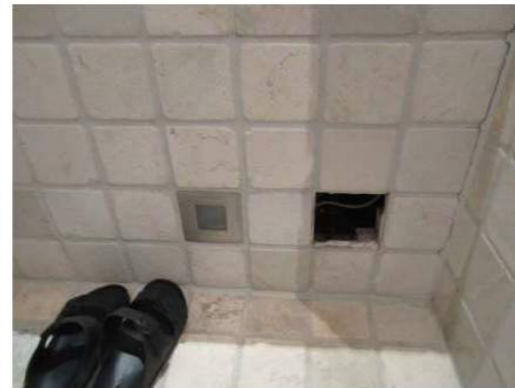
Eier opplyste at det hadde blitt registrert mugglukte i badet og som også ble registrert i etasjen over når badedøren sto åpen. Lukten kom fra undersiden av karet via de to lufteristene. Det hadde blitt registrert vannansamlinger på gulvet under karet. Vannet har ingen avrenningsmulighet fra undersiden. Eiene har sluttet å bruke boblebadet etter at dette ble oppdaget.

Foto 32. Det var tatt ut en lufterist på hver side av fronten til boblebadet for innkikk på undersiden.

- Frontveggen mot karet må tas ned for å få full oversikt under boblebadet. Utbedre muggsoppveksten på veggplatene inn mot boblekaret.
- Hele omfanget av muggsoppskader i veggene må avklares nærmere ved avdekking rundt boblebadet. Konstruksjonsoppbygging må kontrolleres og vurderes opp mot prinsippene i foreliggende våtromsnorm.

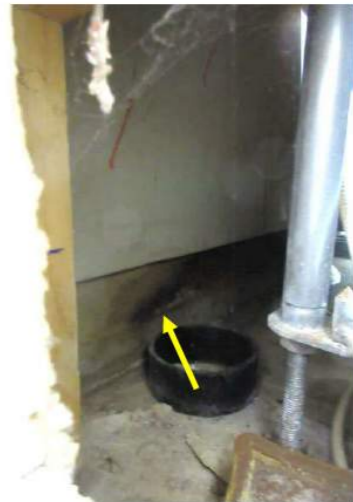
- Skjolder og misfarging ble registrert i nedkant av veggplatene på innsiden av karet, sett fra de to fishullene med begrenset innsyn. Det var ikke mulig å se under hele karet via hullene.
- Prøver tatt under karet og fra hull (etablert før inspeksjonen) fra gangside inn mot bad viste vekst av aktinobakterier og forekomst av middekskrementer på veggplate (prøve tatt fra liten åpning i front av karet. I hullet i gangen, inn mot badet, ble det påvist vekst av muggsopp på veggplate. Se tabell 3, resultater.
- Luftanalysene viste forhøyede verdier av muggsoppsporere ved målingen tatt ved hullet mot undersiden av badekaret.

Foto 33. Underside av kar, sett fra venstre åpning. Begrenset synsfelt og svak kvalitet på foto. Veggplate under karet kan skimtes. Prøve tatt i området markert med pil.

Bad med boblebadekar har muggsoppvekst i nedre del av veggplater under karet som ikke har vært tilgjengelig for kontroll og avrenning av lekkasjevann under karet. Det er antatt at vann som har trukket ned under karet ved bruk, har blitt stående over tid og det har blitt gunstige forhold for muggsoppvekst. Videre vurdering og utbedring av muggsoppvekst på veggplater under karet anbefales utført. Øvrige deler av tilstanden på badet er ikke utført av oss.

- Utbedre muggsoppskader i veggplater under boblabadekar. Se også informasjon under observasjoner og vurdering.

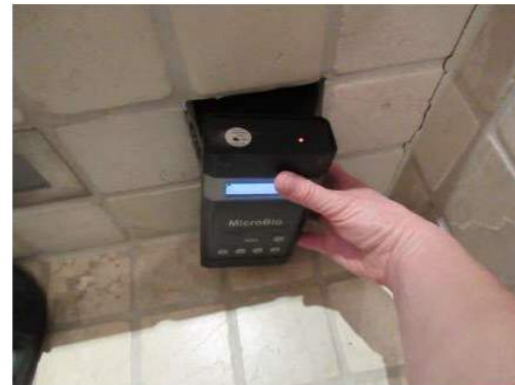
Foto 34. Luftprøver ble tatt via inspeksjonshull under karet. Analysene viste forhøyede verdier av muggsoppsporere.

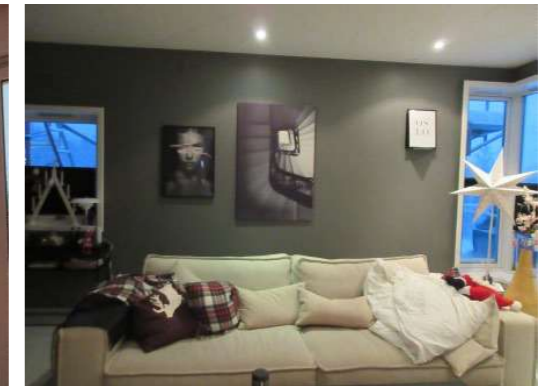
- Det hadde vært en taklekkasje i TV-stuen i september 2022 hvor fuktigheten hadde trukket ned til kontoret under, se tidligere omtale av kontor 1.etg. Det hadde blitt registrert oppsprekking av parketten bak sofaen ved denne ytterveggen og det var mistanke om at det kunne ha oppstått muggsoppvekst.

Foto 36. TV-stue. Det har vært lekkasje fra taket i september 2022 ved vegg bak sofa.

- Vedrørende tiltak for lekkasjeområdet i stuen, se vurdering og tiltak senere.

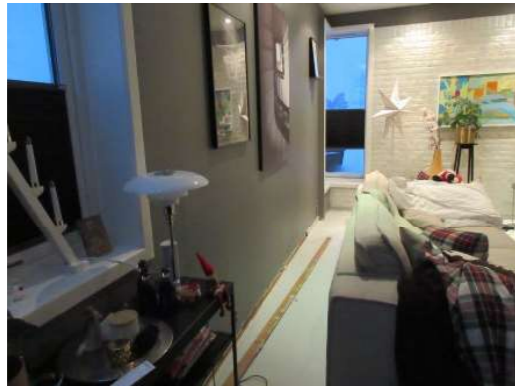
- Gulvlisten var løsnet på ytterveggen. Det ble ikke registrert synlige tegn til misfarging på en liten del av bunnsvillen som var synlig i nedkant av gipsplaten. Det var tørt i bunnsvillen ved inspeksjonen (13,5 vekt% trefukt).
- Parketten hadde sprukket opp og noen lameller ble fjernet for kontroll på undersiden. Misfarging ble registrert og prøve av gulvet viste rik vekst av muggsopp og middekskrementer (tabell 3, resultater).
- Fuktmåling i parketten viste 16-17 vekt% trefukt = tørt).

Foto 37. Det har vært lekkasje ved yttervegg bak sofaen. Gulvlisten var derfor demontert.

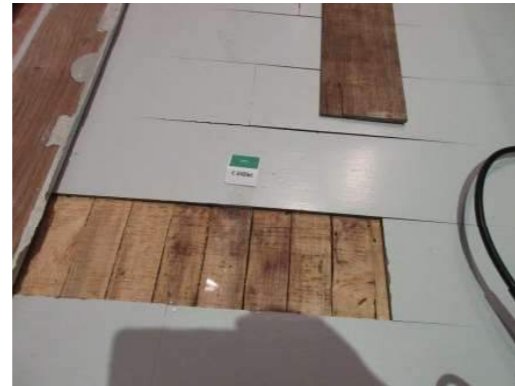
Foto 38. Muggvekst påvist i prøve av undersiden av parkettlamell. Parketten hadde sprukket opp.

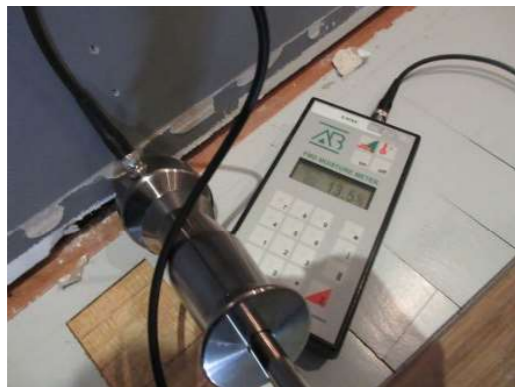
Foto 39. Fuktmåling inn i gipsplate/bunnsvill inn i ytterveggen ved lekkasjeområdet. Tørr ved inspeksjonen (13,5 vekt% trefukt).

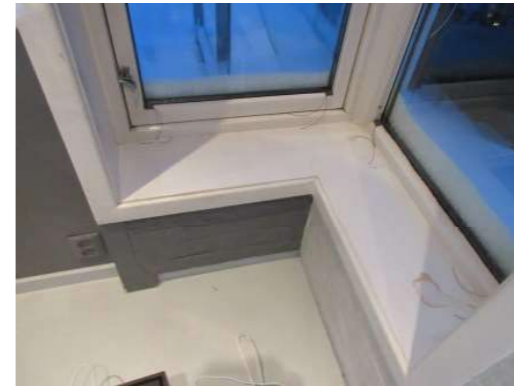
- Skjolder i himling over vinduet og i vinduskarmen ble registrert. Det ble opplyst av eier at det er registrert råteskader i vindusomrammingen, sett utenfra. Kondensering på vinduet ble registrert ved inspeksjonen. Vi har ikke undersøkt vinduet nærmere ved denne inspeksjonen.

Foto 40. Kondens på eldre vindu. Skjolder på overflatene. Opplyst av eier at vinduet har råteskader registrert fra utvendig side.

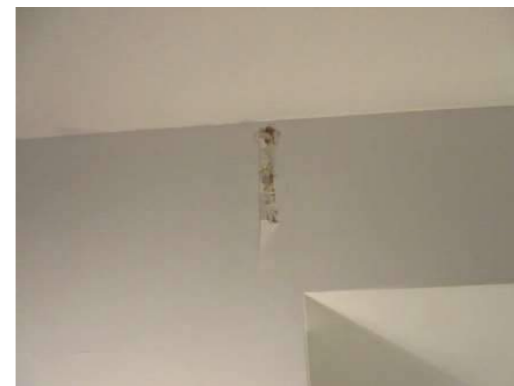
- Det ble påpekt av eier at det er sprekker i noen områder av øvre del av veggene i kjøkken / spisestue.
- Nærmere kontroll med fuktindikator viste ikke fuktutslag. Noe av tapet/malingsfilm ble fjernet lokalt for kontroll uten at det ble registrert synlige tegn til misfarging på spon/gipsplaten bak. Gulvlist ved terrassedør ble lettet på for kontroll på baksiden uten at det ble registrert synlige tegn til misfarging.

Foto 41. Kjøkken/spisestue. Kontroll i øvre del av yttervegg hvor det ble registrert sprekk viste ikke fuktutslag eller synlige tegn til muggsoppvekst.

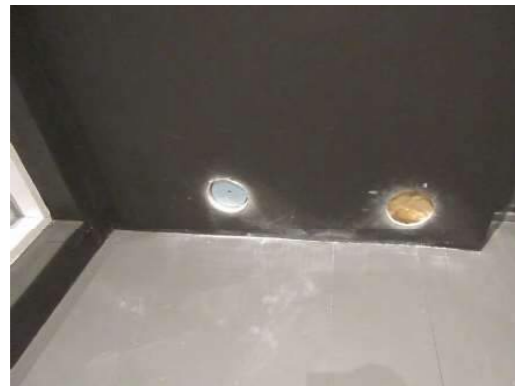
- Vi fikk opplyst at sluket til taknedløpet var byttet ut i desember 2022.
- Det hadde blitt registrert noe oppsprekking av det malte tregulvet/parketten ifølge eier og det var derfor ønske om å undersøke dette.
- Hulltaking i nedkant av innkassing ved ytterhjørnet ble utført for stikkprøvekontroll. Høy trefuktighet i svill i innkassing (antatt at taknedløp går her) og våt isolasjon og ising ble registrert. Det er vått i innkassing (>28 vekt % trefukt= vått). Prøve av overkant av svill viste noe muggsoppvekst og midd- og middekskrementer (tabell 3, resultater).

Foto 42. Gjesterom. Hulltaking i nedkant av innkassing ved ytterhjørnet.

- Avdekke rørinnkassing for å avklare skadeomfang og skadeårsak.
- Fjerne våt isolasjon, tørke ut treverk og fjerne muggsoppskader.
- Avdekke gulvet i området hvor det er fuktighet og oppsprekking. Kontrollere skadeomfanget.
- Utbedre fuktskadene og tørke ut faste materialer som for eksempel betong, treverk.

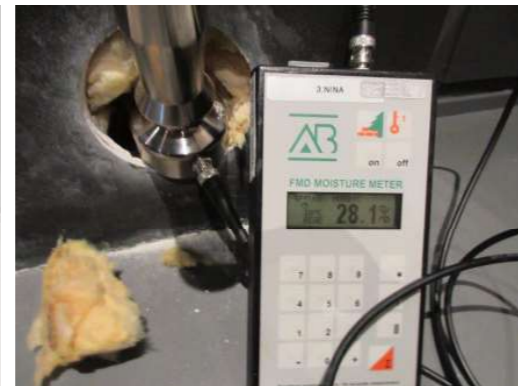
Foto 43. Vått (>28 vekt% trefukt) i svill i innkassing. Isolasjonen var våt og is ble registrert i hullet. Det går trolig et taknedløp her.

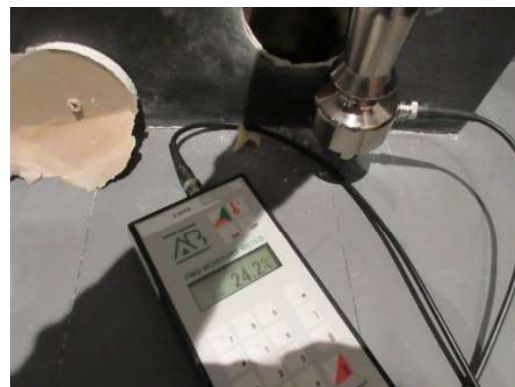
- I parkettgulvet ble det målt høy fuktighet foran innkassingen (24,2 vekt% trefukt). Det ble målt noe tørrere verdier i parketten foran vinduet, men fortsatt svakt forhøyet (18,9 vekt% trefukt).

Foto 44. Gjesterom. Høy fukt i det malte tregulvet. 24,2 vekt% trefukt. Gulvet har sprukket opp ved et område mot innkassingen.

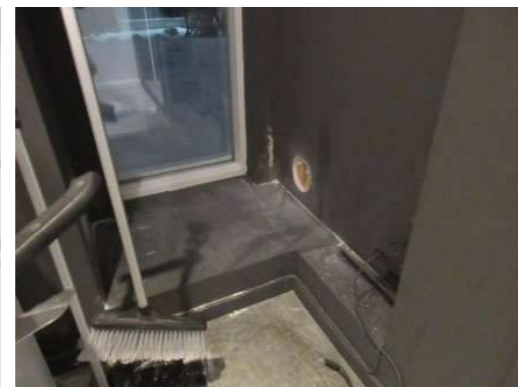
Foto 45. Gang utenfor. Ikke tegn til misfarging registrert via inspeksjonshull i delevegg.

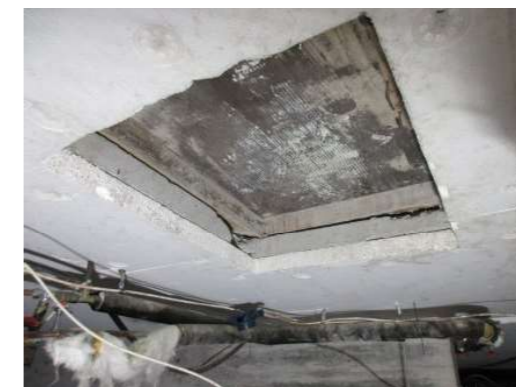
- I delrom nr 2 fra inspeksjonsdøren, ble det registrert at det er en blendet inspeksjonsluke i himlingen. Det er mistanke om at dette kan være i området ved «kjellerstue» / biljardrom. Luken så ut til å være forseglet med en finerplate og gulv/plate på oversiden. Luken er ikke isolert fra krypekjellerside.

Foto 48. Krypekjeller. Blendet inspeksjonsluke i himling.

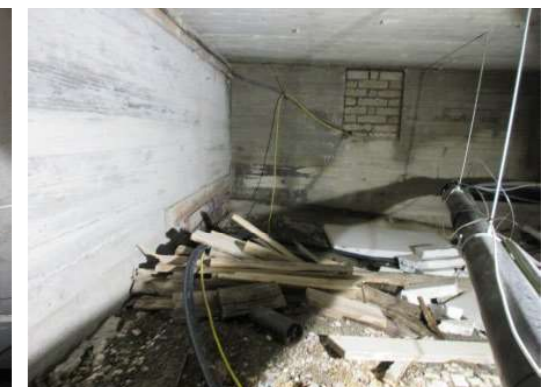
- Grunnen er ikke fuktsikret og består av løsmasser, singel, stein osv. Det er høydeforskjeller og det er groper/fall på grunnen i flere av rommene. Det var lagret en del treverk og rester av byggematerialer på grunnen.

Foto 49. Krypekjeller. Noen rom har mye lagrede bygningsmaterialer. Risiko for muggsopp- og råteskader i dette.

- Rydde grunnen for organiske materialer.
- Legge ut fuktsperre (plastfolie) på grunnen for å hindre/reducere avdamping.
- Vurdere utluftingsforholdene og om det bør etableres lufteluker i grunnmur. Hvis fuktsperre etableres på grunnen er det ikke sikkert dette er nødvendig. Nærmere vurderinger kan utføres senere.
- For å hindre oppstigende luft til boligrom opp via rørgjennomføringer kan det tettes rundt rørene fra krypekjellerside for å hindre dette. Dette for å sikre at inneluften ikke påvirkes av lukt og muggsoppspor.
- Holde krypekjeller under jevnlig oppsikt.

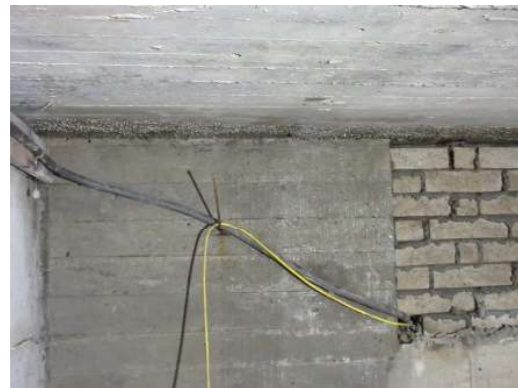
- Kondensering registrert i øvre del av grunnmur og himling i to områder, kontrollert visuelt på stikkprøvebasis. Det ble ikke registrert fritt vann/vanndammer på grunnen ved inspeksjonstidspunktet (kuldeperiode og kraftig snøfall).

Foto 50. Krypekjeller. Kondensering i øvre del av himling mot grunnmur.

Kondensering i øvre del av grunnmuren og i ytre del av himling i to områder kontrollert visuelt viser at det er sannsynlig av avdamping av fukt fra grunnen kondenserer mot kaldere overflater (øvre del av grunnmur og ytre del av etasjeskillet).

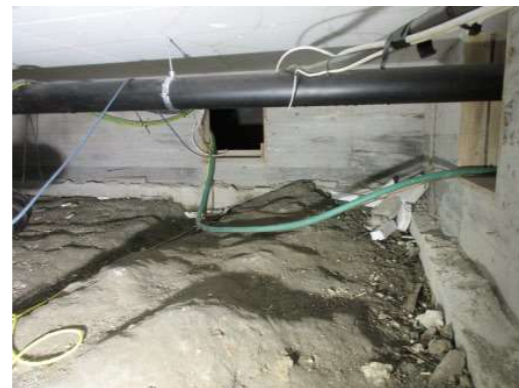
Foto 53. Krypekjeller. Det er flere delrom.

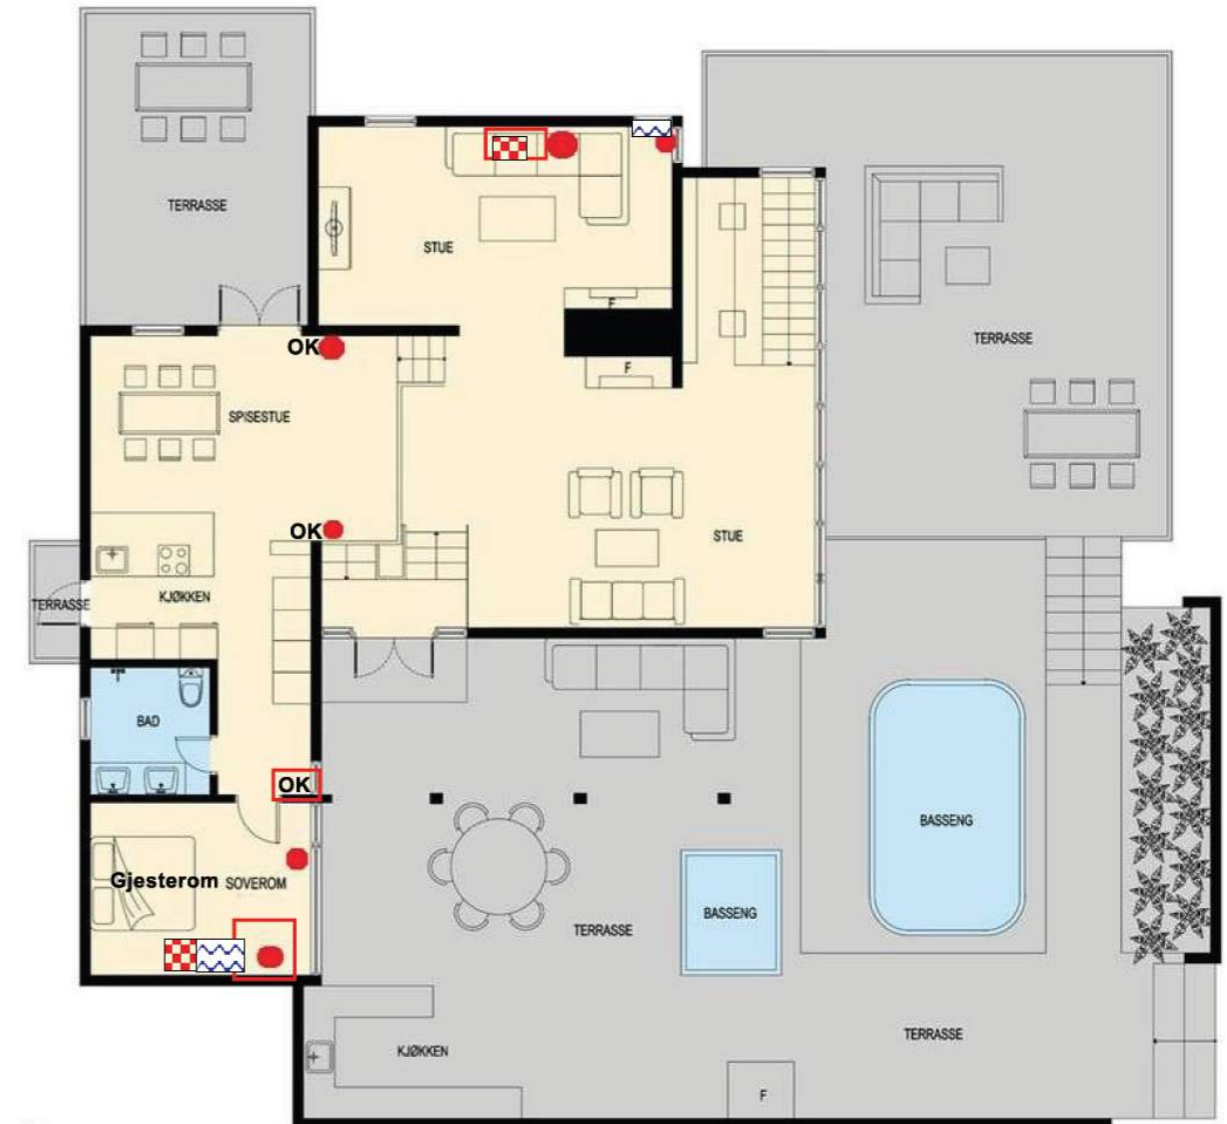
= Mottatt planskisse hadde følgende avmerkinger. Områder hvor eier har registrert fukt og/ eller har mistanke om muggsopp.

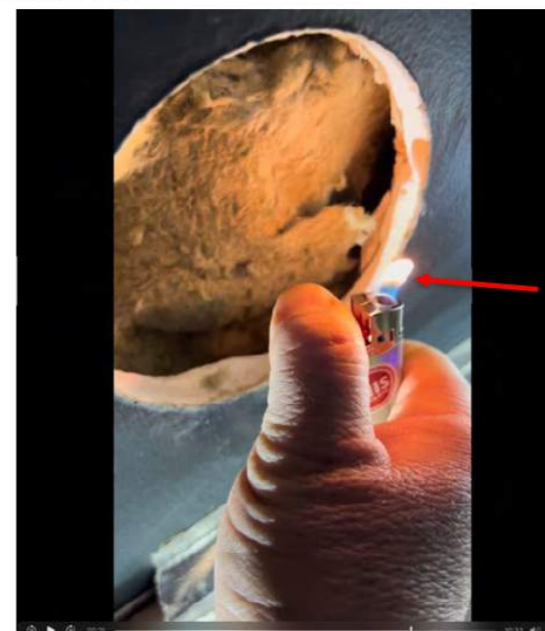
Bildet viser et hull som er åpnet av Mycoteam i forbindelse med deres undersøkelser. Dette er et skjermbilde fra et videoopptak som undertegnede har laget og som viser konveksjon i vegg, dokumentert med at flammene til lighteren står vannrett som følge av at det blåser kald luft gjennom vegg. Dette er samme vegg som er omtalt på bildet over, men hullet er langs gulvet, under hullet som er vist på bildet over. Videoopptaket viser forholdet bedre og kan sendes ved forespørsel.

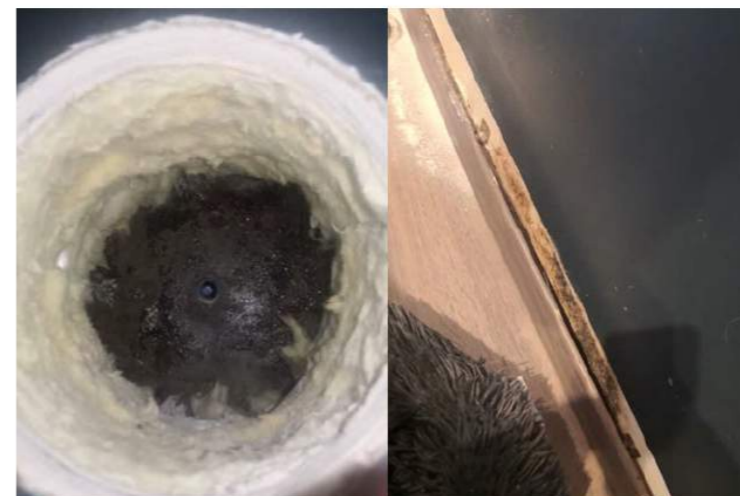
Bildet til venstre viser hullet som er omtalt over, før kjøper laget flere hull i betongen for å undersøke veggtykkelsen. Bildet viser fuktig betongvegg som følge av kondensering. Bildet til høyre viser sopp bak gulvlist som følge av kondensering av yttervegg og manglende ventilering av rommet.

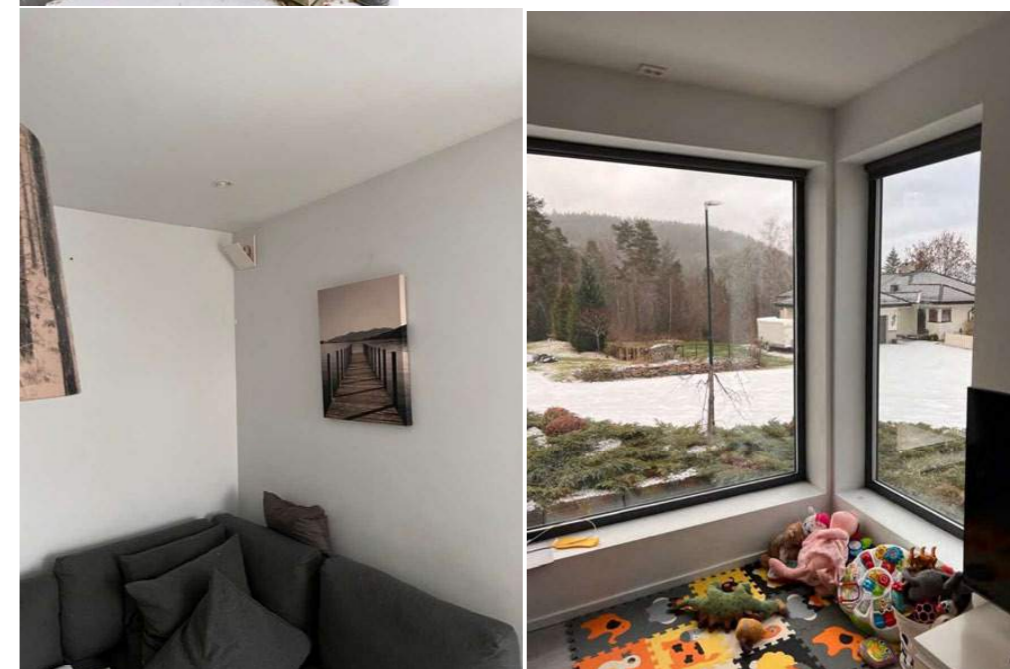
Pil på bildet til venstre viser den eneste tilluftsventilen i stuen. Kjøkkenet er en del av stuen. Rommet utgjør omtrent 25 m².

Dette rommet er ikke tilstrekkelig ventilert da den eneste ventilen er en veggventil, som vist på bildet til venstre, med 100mm rund gjennomføringskanal.

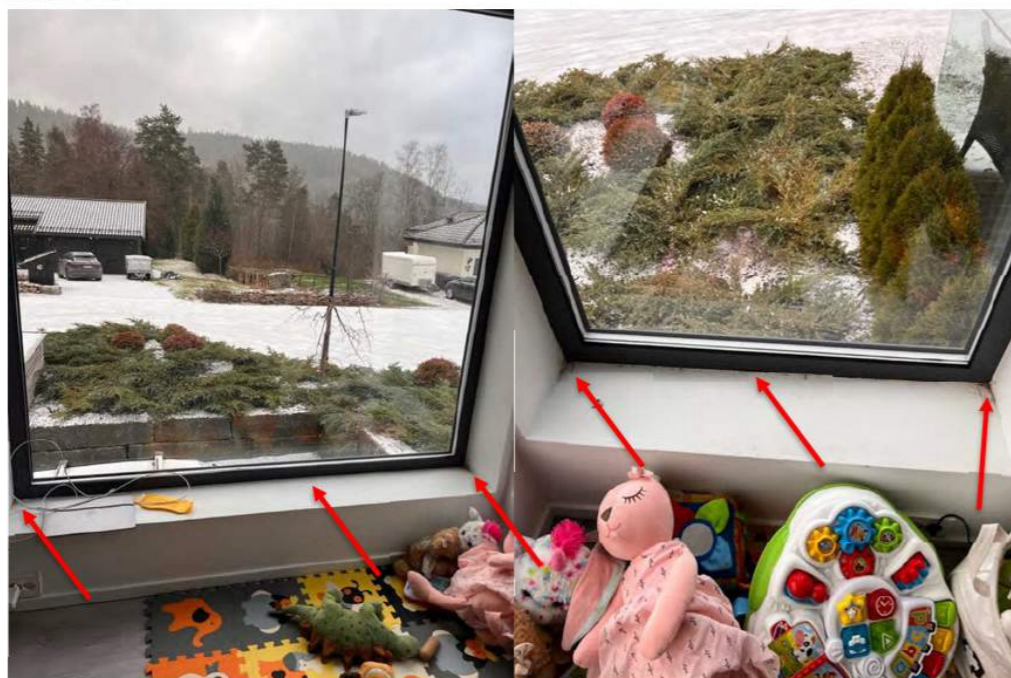
Piler på bildene over viser sopp i vinduskarmer.
Disse vinduene er i stuen til utleieleiligheten. Slike vinduer er også montert i hovedboligen. Vinduene har for smal karm (dårlig isolering) og er ikke tilstrekkelig isolert og tett rundt.

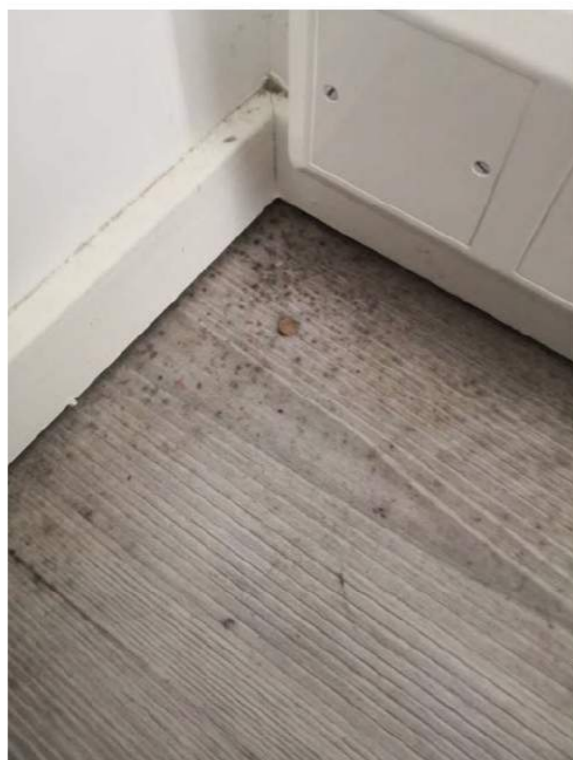
Bildet til venstre viser soppdannelse på laminatgulvet i et hjørne av stuen til utleieleiligheten som følge av dårlig ventilering.

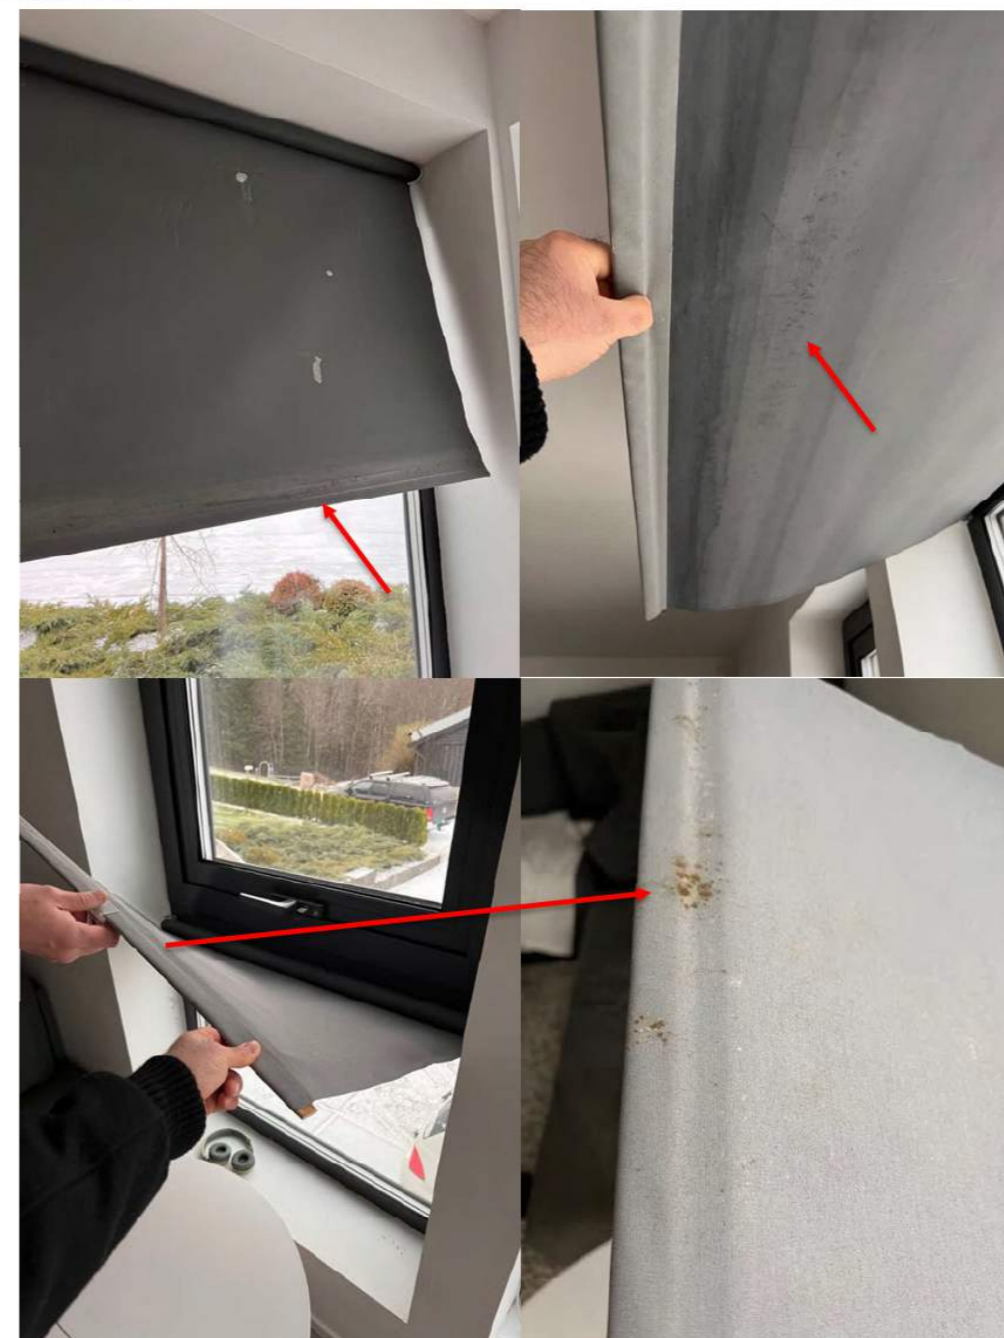
Piler på bilder over viser sopp på rullgardiner i stuen til utleiedelen.

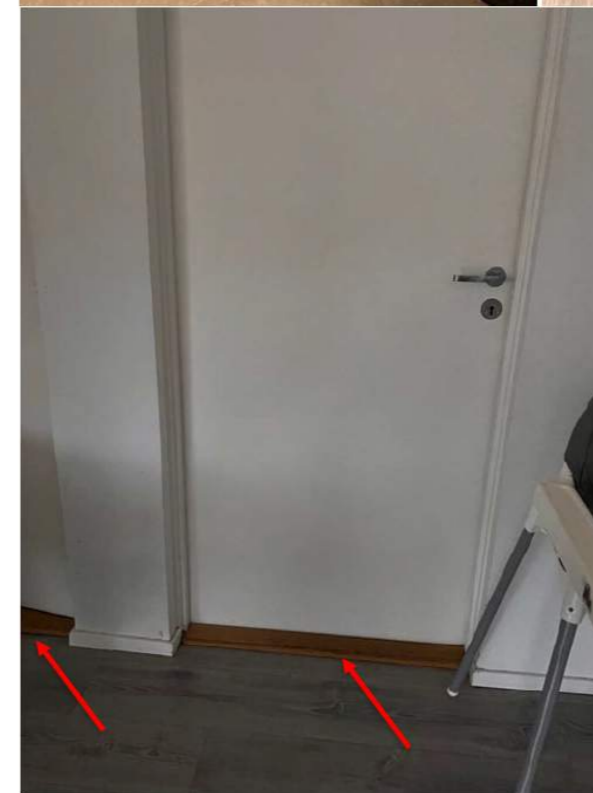
Piler på bilder over viser Z-terskler (holder dør og karm tett) og ingen luftespalte under dører. Dør til badet (døren til høyre er vanskelig å lukke da den er skjev).

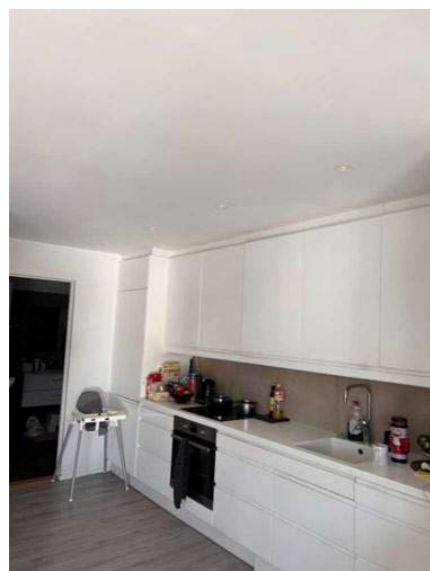
Bildet viser kjøkkenet.
Det er foretatt akustikkmåling i leiligheten og hovedenheten. Målingene viser en overskridelse på 3db i henhold til krav i TEK.

Støykonsulent forteller i en telefonsamtale at avviket er innenfor standardens avviksmåling på pluss/minus 2-3db.

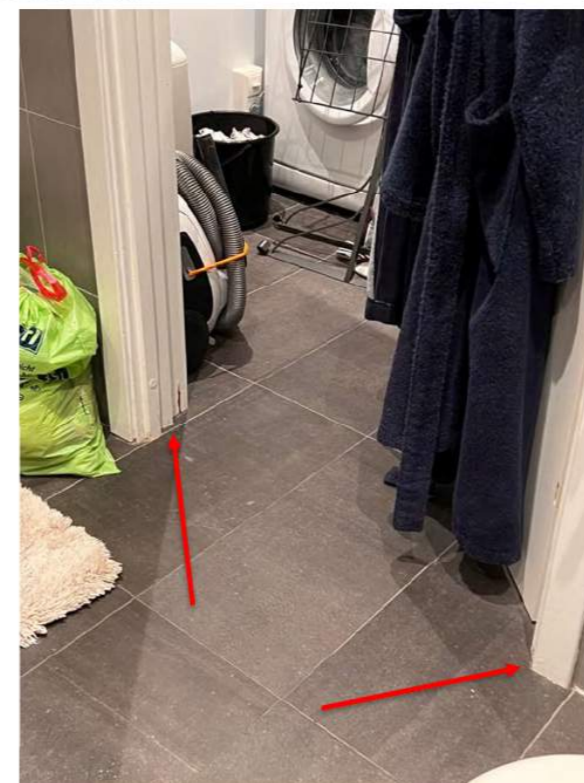
Piler på bildet viser at veggene til vaskerommet er bygget mellom bad og vaskerom. Det er organiske materialer i våtsone som er fuktskadet. Dette er brudd på teknisk forskrift (TEK 10 §13-20). Det er ikke registrert sluk på vaskerommet og lekkasjevann må renne gjennom denne døråpningen før den ledes til sluk i dusjsone. Med tilnærmet manglende fall vil lekkasjevann ledes ut i hele vaskerommet og badet, og dermed ut av døren til badet og ut på kjøkkengulvet.

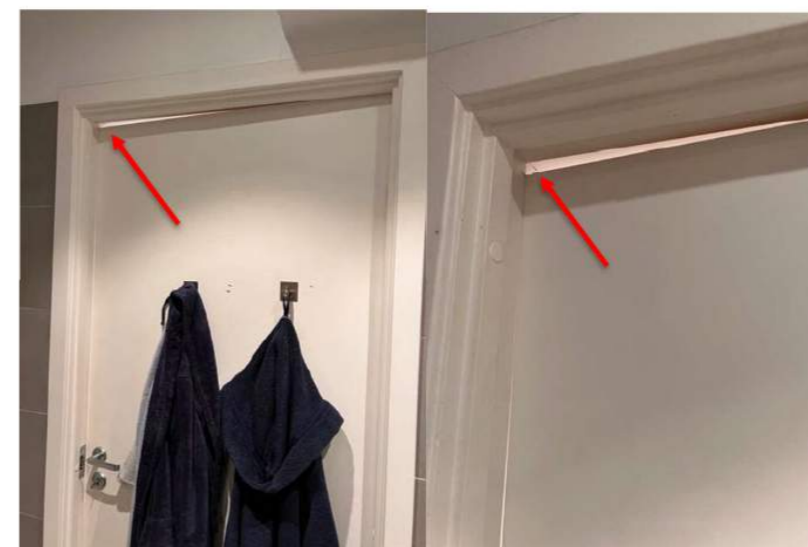
Dør til vaskerom er feilmontert og ikke mulig å lukke.
