Åsveien 23, 3425 REISTAD

**Romslig eiendom med utleiedel |
300 kvm uteområder med
swimspa, utekjøkken og peis | 5
soverom, vinkjeller og badstue!**

MERK - Eiendommen selges etter heving på Boligselgerforsikring. Eiendommen er beheftet med en rekke feil og mangler. Interessenter må lese hele salgsoppgaven med alle vedlegg.

SKADERAPPORT

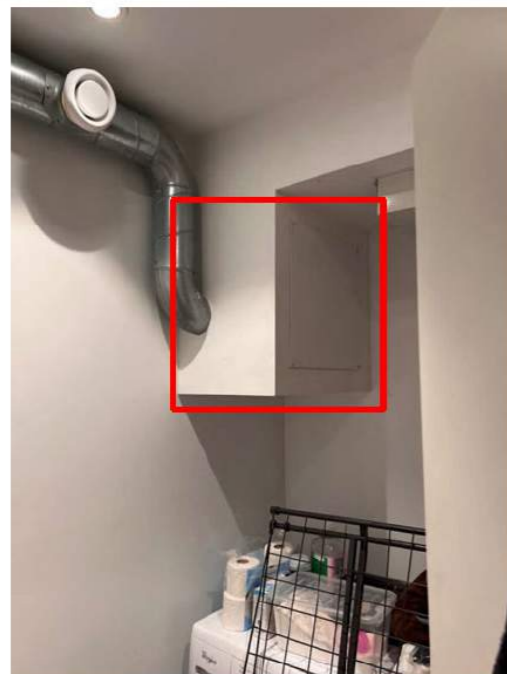
Avtreksaggregat, som er plassert i vaskerommet bråker som et uvær som følge av at det var en stor klump med byggsaum på vefen. Dette ble avdekket og utbedret av kjøper. Det er ikke klart om det har oppstått kast i viften eller om motoren har blitt svekket av at viften ikke har fungert tilfredsstillende i 5 år fra byggeår. Det er ikke registrert ulyd fra viften, noe som oppstår ved kast i viften. Denne delen er bygget i 2017. Merket område viser hvor avtreksaggregatet er montert/innkasset.

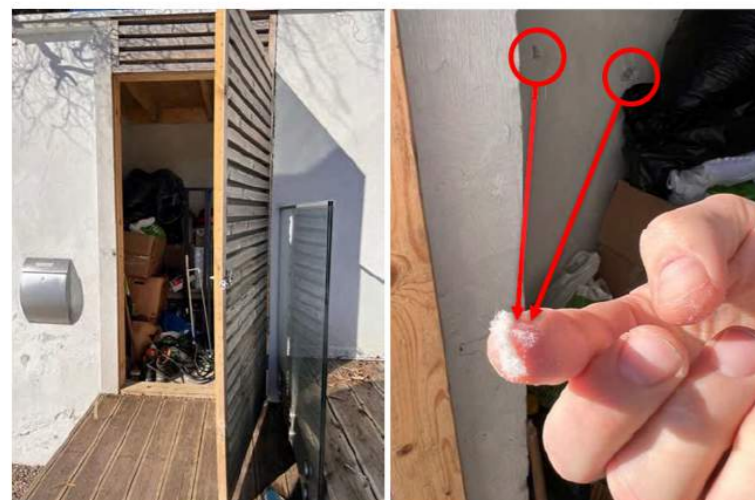
Bildet til venstre viser utebod til utleieleilighet. Piler på bildet til høyre viser saltutslag på vegg i boden som følge av sviktende drenering. Når drenering svikter vil vegger bli fuktige og saltutslag forekommer.

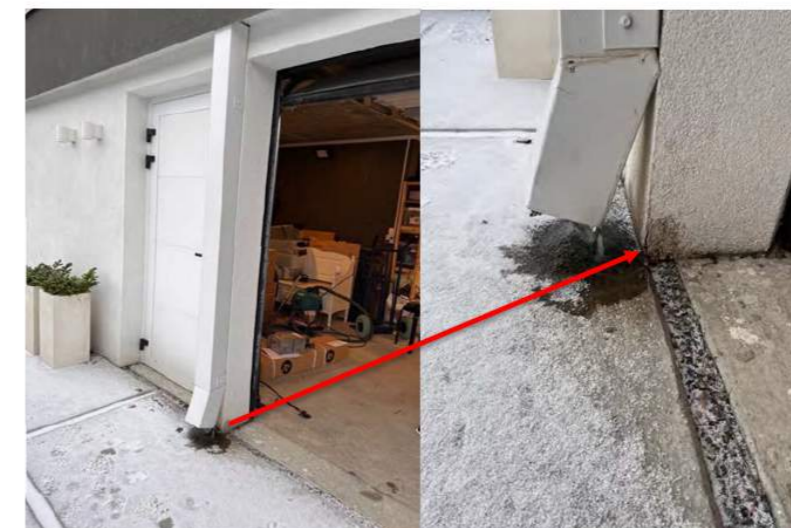
Piler på bildene over viser at ovennevnte avvik gjelder begge sider av garasjeport.

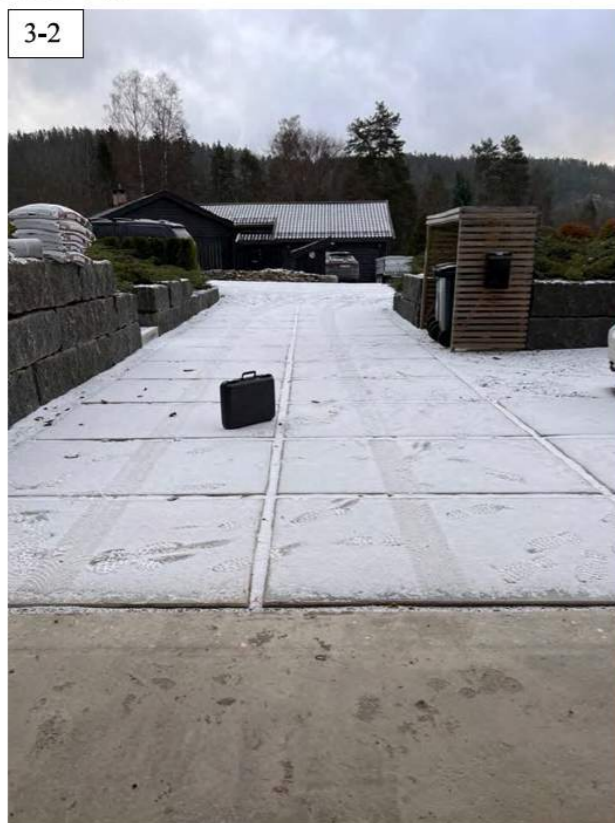
Bildet er tatt fra innside garasje og utover. Bildet viser at terrenget utenfor garasjen heller innover mot porten.

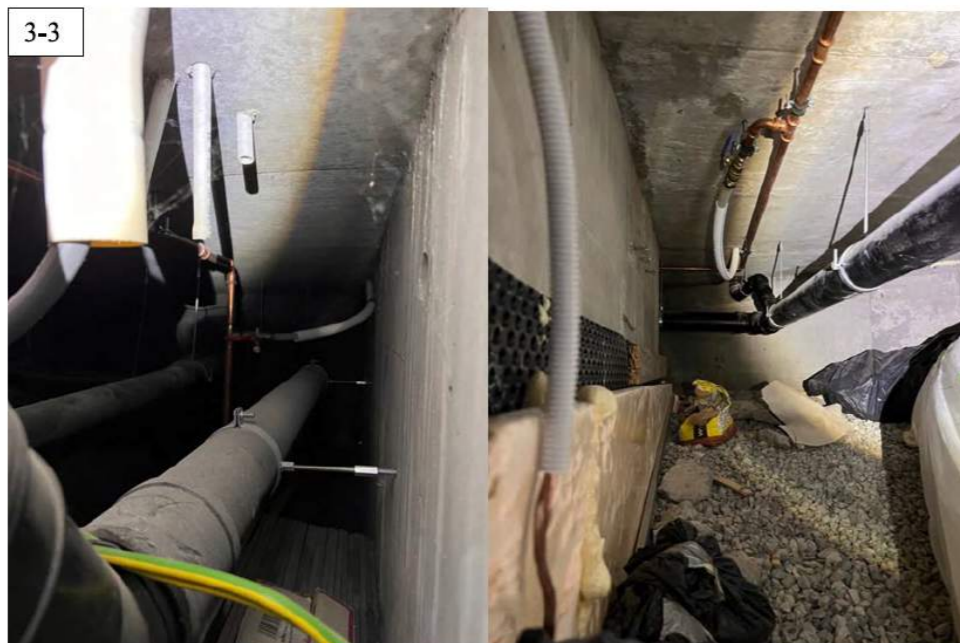
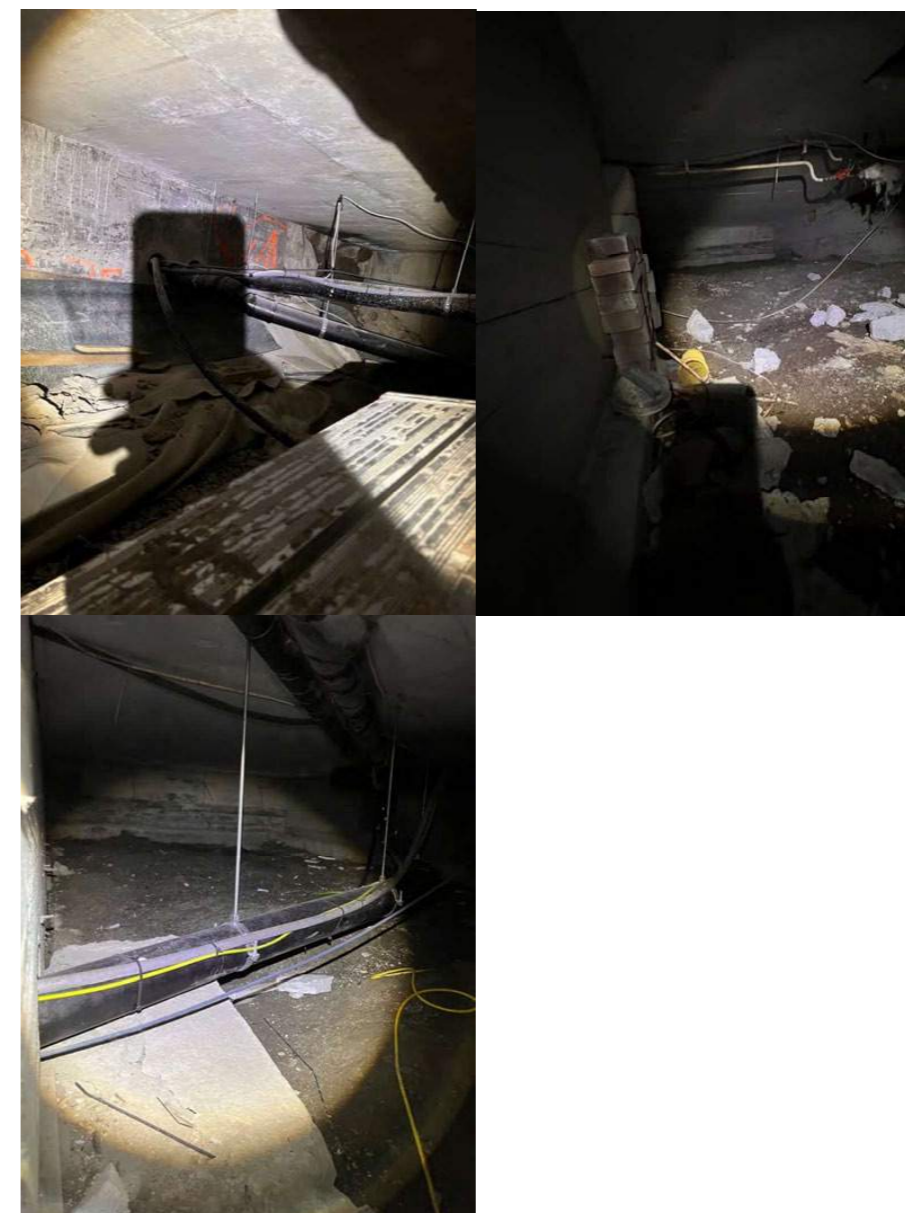
Bildeserie over viser vann og avløpsrør som ikke er tilstrekkelig klamret. Rør som ikke er tilstrekkelig klamret, kan føre til førbrudd som følge av vibrasjoner/bevegelser samt tyngde/belastning på rør. Dette er vurdert mot produsentenes anvisninger og bransjenorm samt norsk byggeskikk ved montering av rør eller utførelse av rørleggerarbeid.

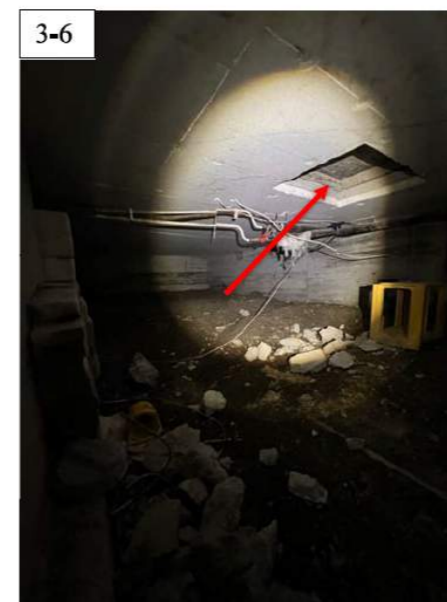
Pil på bildet til venstre viser en luke som er omtrent under biljardbordet, men som verken er synlig eller tilgjengelig i rommet. Luken er ikke isolert og kan føre mye fukt opp i rommet over og skade organiske materialer som parkettgulv og møbler.

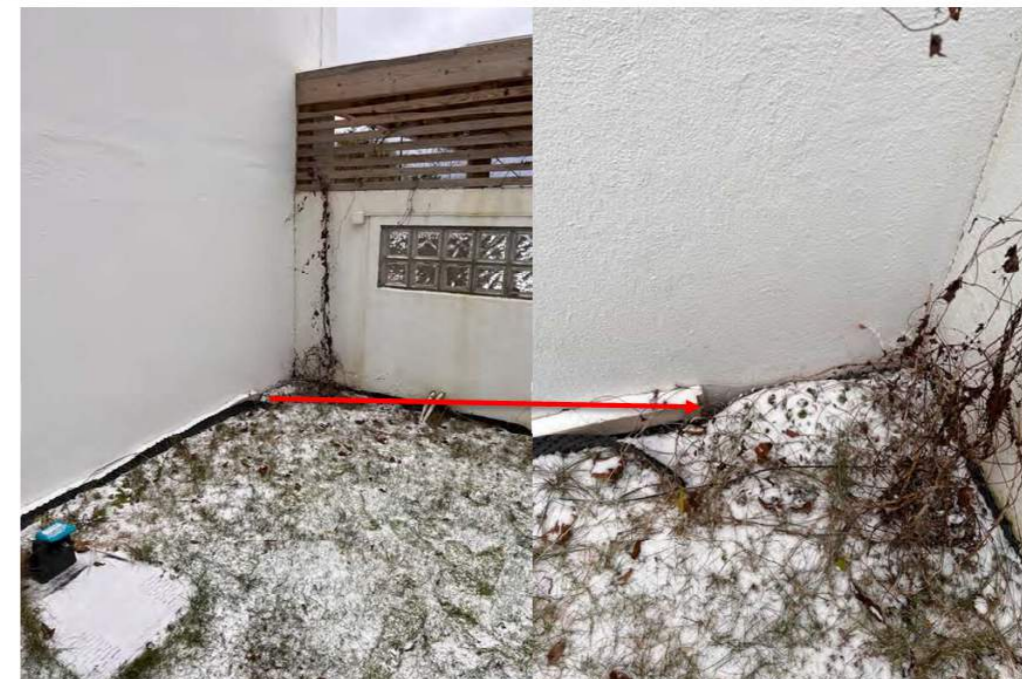
Pil på bilder over viser hvordan isolasjonen på veggen er avsluttet for kort og det er åpning over drencappen der isolasjonen avslutter.

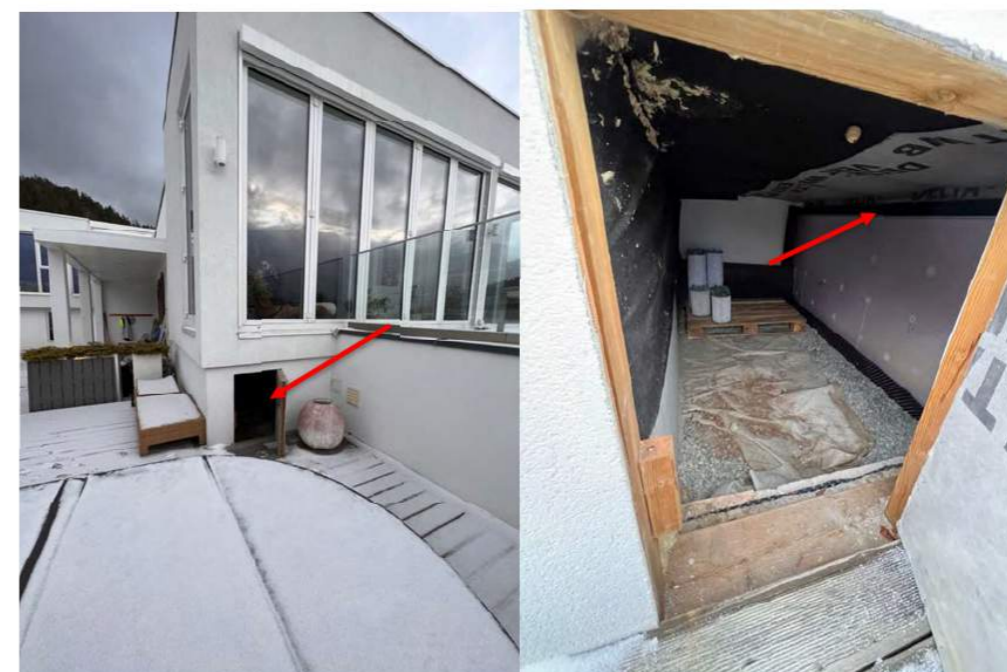
Pil på bildet til venstre viser en bod med tilgang fra terrassen bak huset. Pil på bildet til høyre viser at isolasjon på en yttervegg av betong er avsluttet for kort. Denne veggen er deler av en kjellervegg.

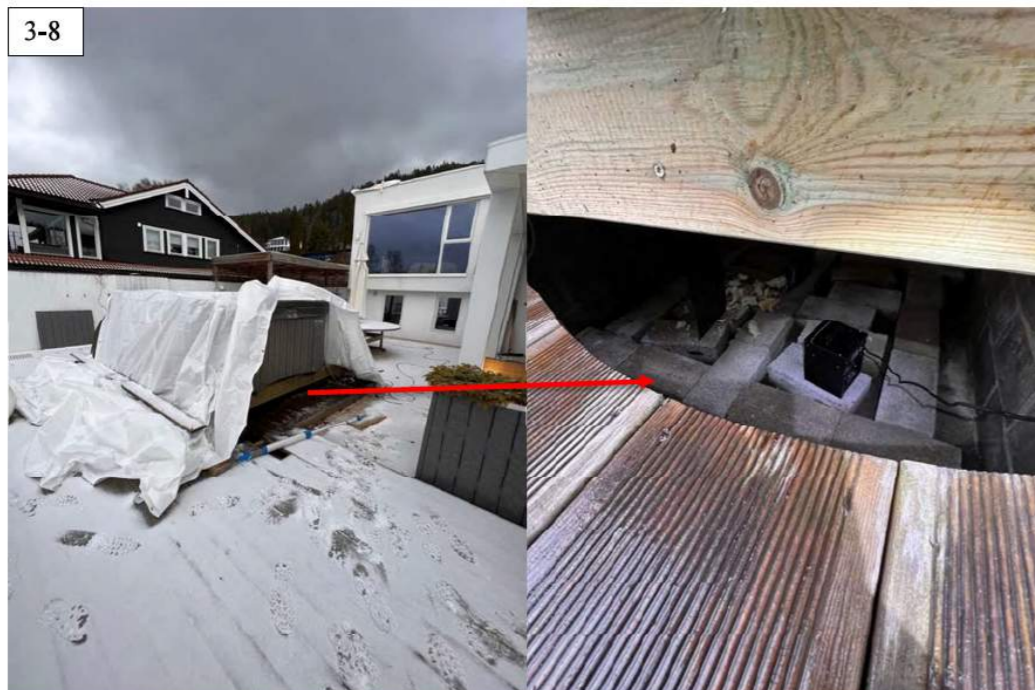
Pil på bildene over viser et stort hull i terrassedekket hvor spabadet har vært nedfelt. Dette hullet har vært fylt med vann som følge av utilstrekkelig overvannshåndtering. Spabadet har heller ikke vært tilgjengelig for vedlikehold og service da sideveggene, hvor alt av komponenter som skal vedlikeholdes, har vært blokkert av murvegger. Det er omtrent 20 cm klaring rundt spabadet når den er senket ned i hullet. Servicepersonell trenger omtrent 80-100cm for å kunne gjennomføre service. Spabadet skal også være enkel å heve og senke ved større reparasjoner, noe den ikke var her. Spabadet er løftet opp av hullet (veldig krevende oppgave) i regi av kjøper da den ikke fungerte ved overtagelse og måtte repareres. I lignende saker som undertegnede har hatt tidligere har servicepersonalet ikke tillatt at spabadet blir nedsenket i hull som ikke tillater service og vedlikehold da det er altfor kostbart å tømme, heve, senke og fylle badet igjen ved mindre reparasjoner eller vedlikehold.

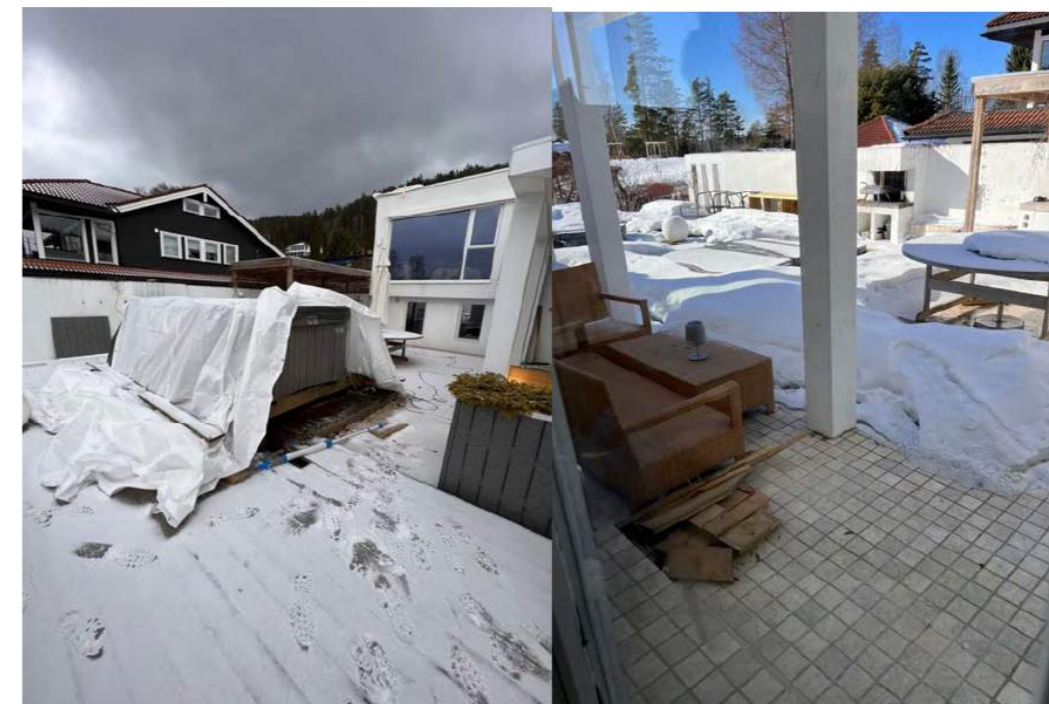
Bildene over viser uteoppholdsarealet som er delvis flislagt. Smeltevann og nedbør samler seg i området som følge av utilstrekkelig overvannshåndtering. Utemøbler blir liggende i vann og vannet presser seg inn i boligen gjennom veggene. Flere av utemøblene som ikke tåler å stå i vann over lengre tid er løftet opp på klosser.

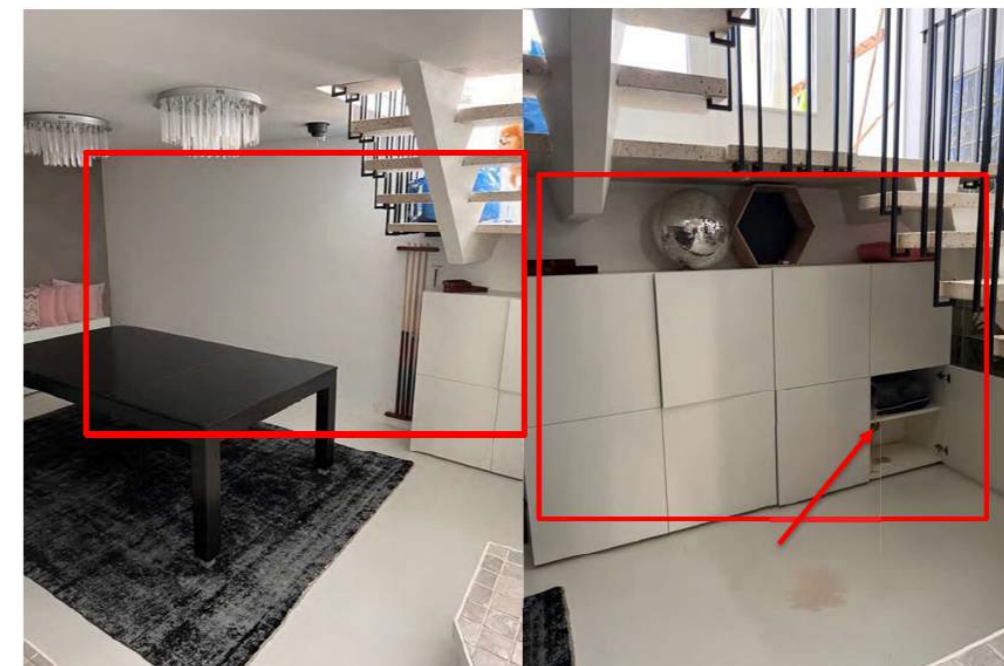
Veggen som er merket på bildene over er en yttervegg mot utearealet hvor det samles mye vann. Mycoteam har registrert soppdannelse i påforingen i vegg. Pil på bildet til høyre viser hulltaking ved MT-undersøkelse.

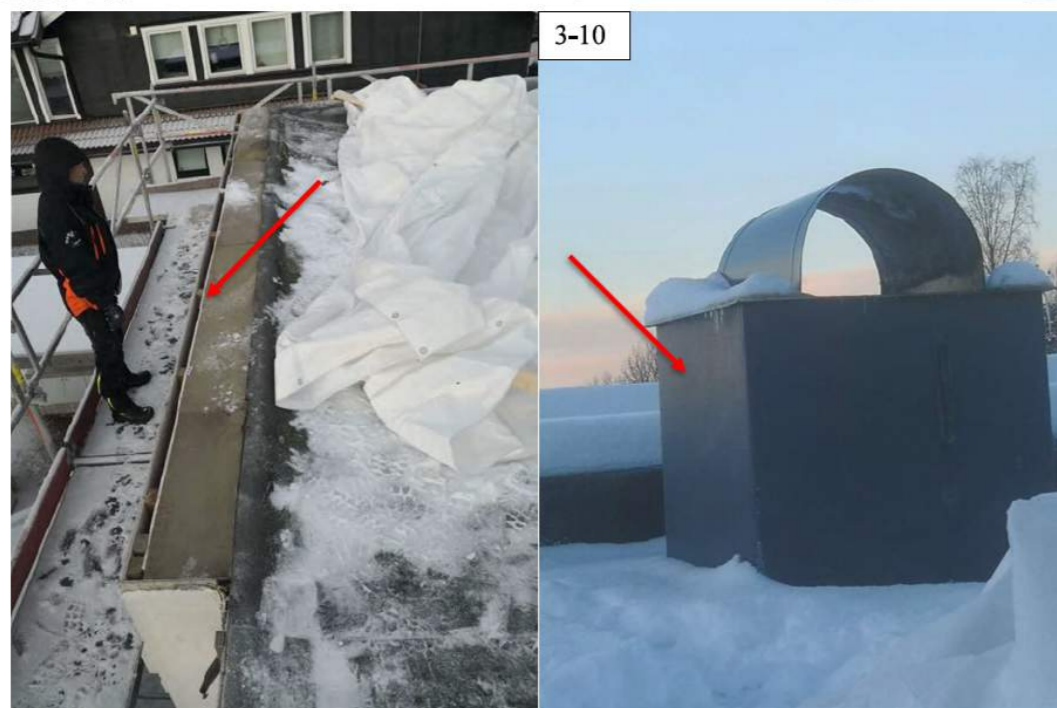
Pil på bildet til venstre viser en yttervegg som er lektet ut på utsiden og hvor det har vært montert beslag rett oppå veggen, uten hensyn til ventilering/lufting til veggen. Sponplatene oppå veggen har heller ikke vært tildekket med takpapp. Det er dannet sopp på sponplatene som følge av langvarig kondensering under beslaget. Dette er nå utbedret av Buskerud Blikk, i regi av kjøper. Pipegjennomføringen (bildet til høyre) er også feil da det kun er takpapp rundt pipen, uten kappe/beslag. Pipen er også for kort i forhold til knevegg og sot samt flammer fra eventuell pipebrann kan trekke inn i veggen og veggens luftespalte.

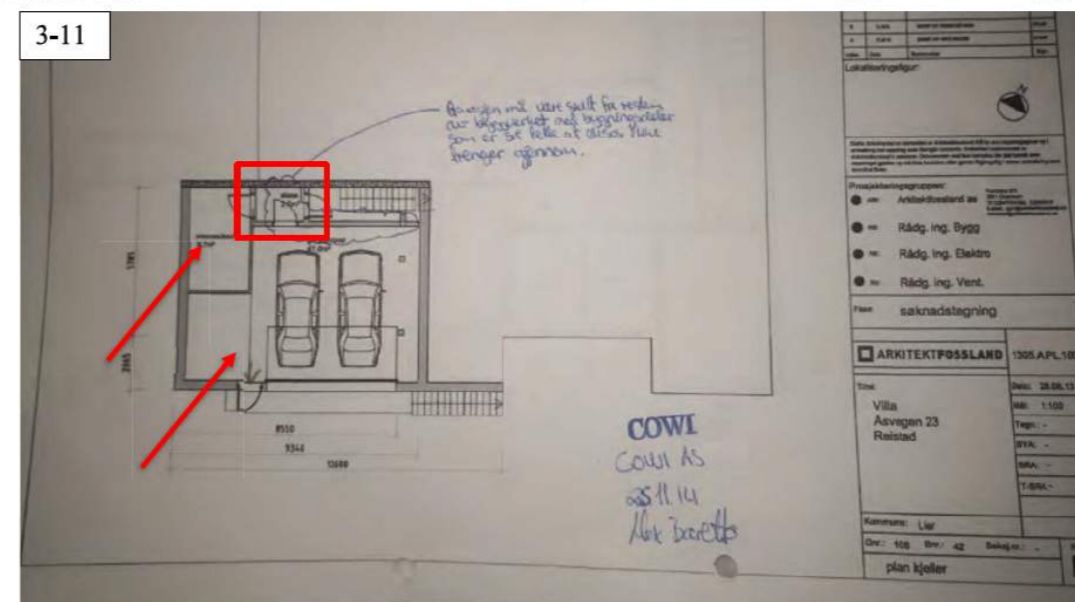
I tillegg til feil fallforhold i garasjen (heller innover i garasjen) og manglende ventilering av garasje og bod (merket med piler) mangler det også sluse mellom garasje og boligen. I henhold til godkjente byggetegninger skal det være en sluse mellom garasjen og boligen. Merket område på godkjente tegninger viser slusen som ikke er bygget i denne boligen. Sluse skal være bygget mellom garasje og bolig når garasjen er en del av boligen med unntak av garasje med bruttoareal til og med 50 m² i henhold til veiledning til TEK10 § 11-8. Dette er for at eksos og brann ikke spres ut i boligen. Denne garasjen er på 47 m² i henhold til byggetegninger, men har et bruttoareal på omtrent 50 m². Byggetegninger som er godkjent av kommunen viser en sluse mellom garasje og boligen og det er derfor viktig at denne blir bygget i henhold til godkjente tegninger.

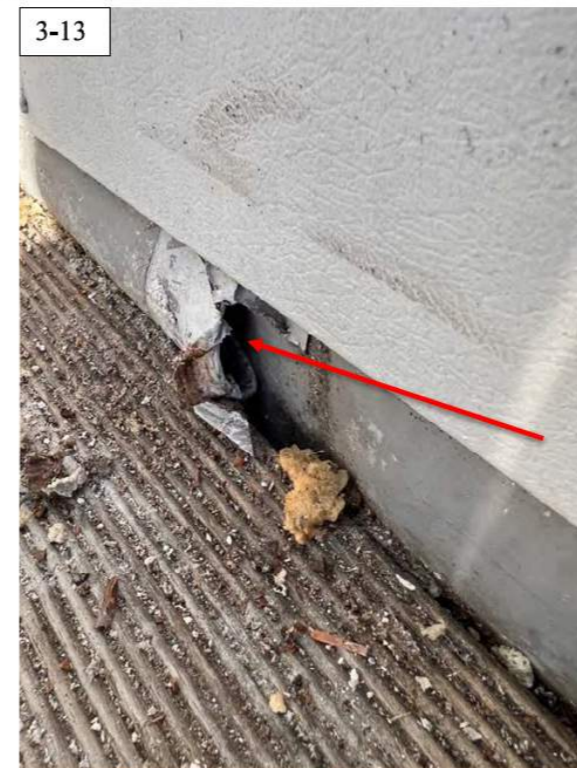
Pil på bildet viser at membranen på taket over inngangen, under terrassekonstruksjonen, er teipet og ikke sveiset. Alle typer takmembraner SKAL sveises/smeltes sammen for å få en fullverdig og tett skjøt. Det er altså ikke akseptabelt å teipe skjøter på denne måten da teip smuldrer opp og slipper innen kort tid. Det er gode grunner til å mistenke at membranen også er teipet i hele skjøtens lengde under terrassekonstruksjonen. Dette punktet er vurdert mot produsentens anvisning for utførelse og montering av protanmembran.

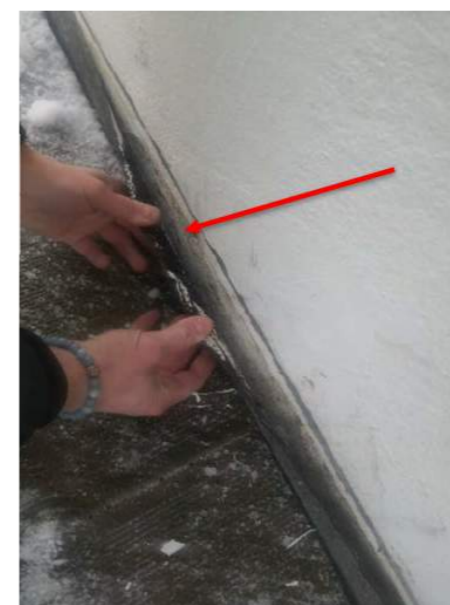
Pil på bildet til venstre viser hvordan membranen er lagt inntil husveggen uten tilstrekkelig feste mot vegg. Når beslaget, som var montert over membranen, ble fjernet ble det avdekket at membranen ikke var festet/liimt til vegg. Når beslaget slipper renner regnvann bak beslaget og membranen og nedover i konstruksjonen.

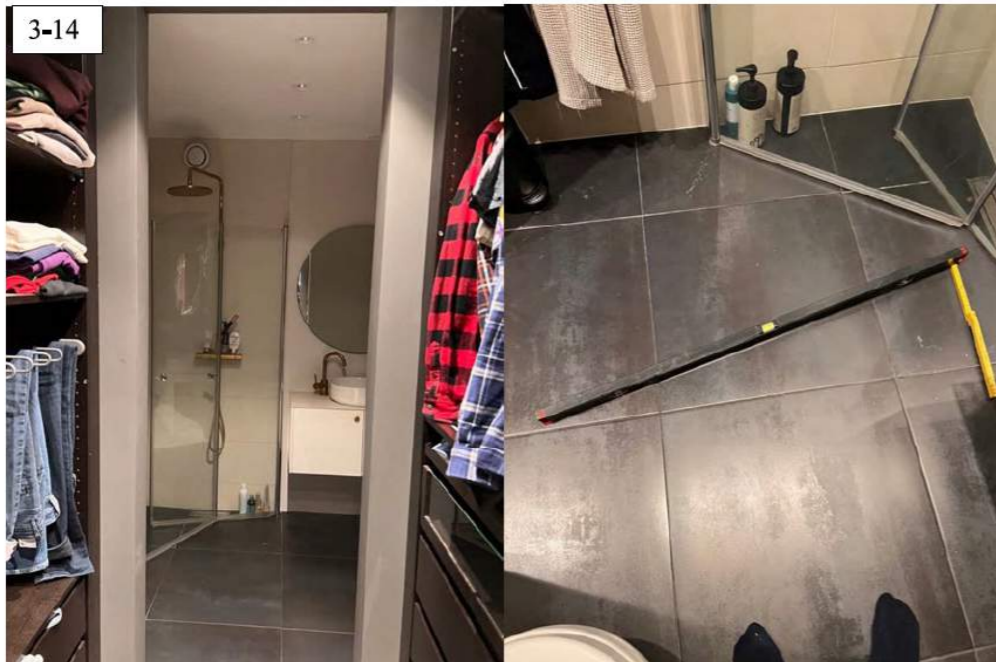
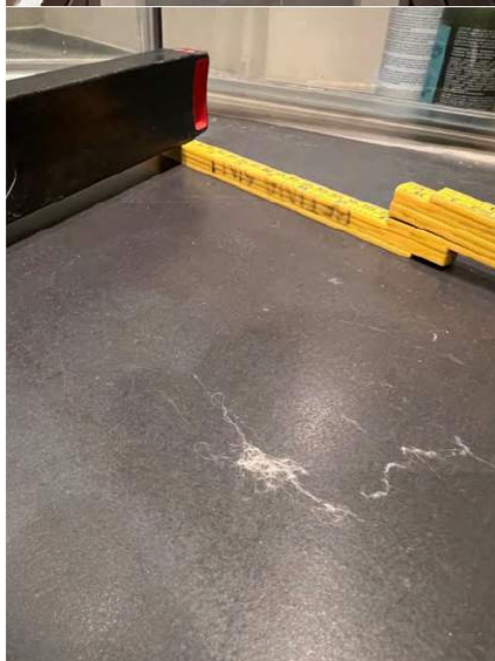
Bad i hovedsoverom. Bilder viser at det er lagt 60x60cm fliser på baderomsgulvet, noe som er vanskelig å lage fall med. Det er registrert 1,2cm fall på 1,2m (1:100). Fallet er ikke i henhold til teknisk forskrift eller vanlig byggeskikk da det skal være 1:50 fall i dusjsone. TEK 10 §13-20

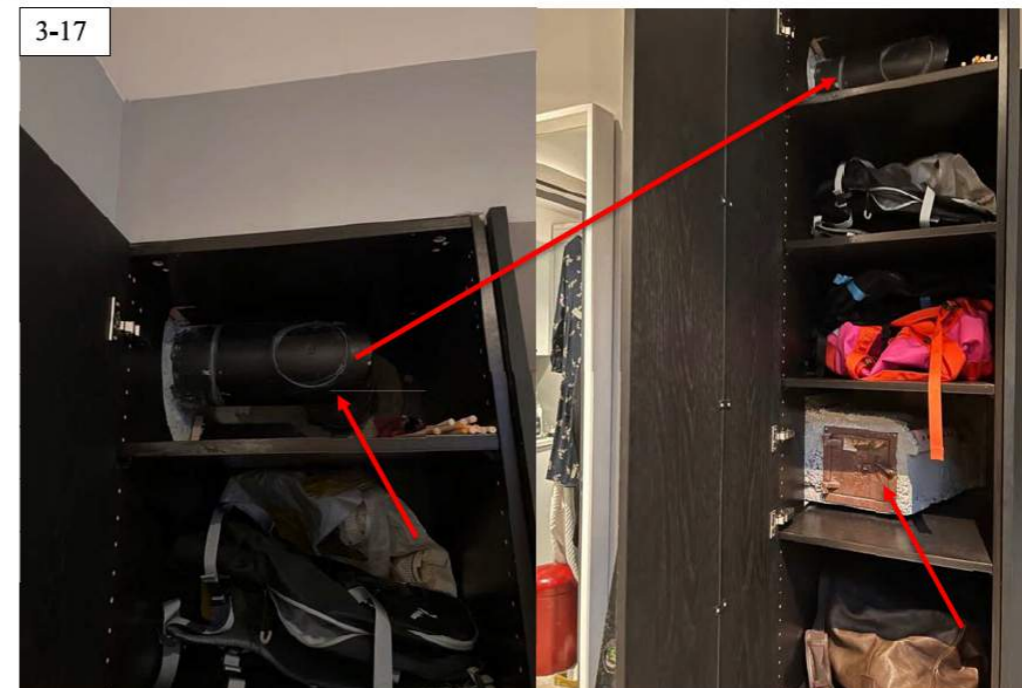
3-17

Pil på bildet til venstre viser røykerør i et klesskap i gangen til hovedenheten. Pil på bildet til høyre viser en feiluke/renseluke på eldre røykerør, som muligens er til et eldre ildsted som ikke lenger er i boligen, i samme klesskap som røykerøret til venstre. Kjøper forteller at de har fått fyringsforbud av brannvesenet da disse ikke skal være i nærheten av brennbar materiale og røykerør som ikke er i bruk må fjernes.

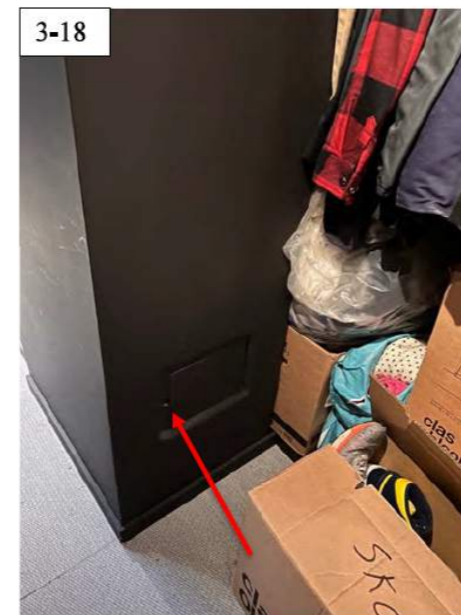
3-18

I tillegg til ovennevnte grunn for fyringsforbudet har brannvesenet bemerket at feiluke til pipen ikke har lukkemekanisme og har ikke tilstrekkelig avstand til brennbar materiell (30 cm) samt brannhemmende plate på gulv. Dette er også en av grunnene for fyringsforbudet.

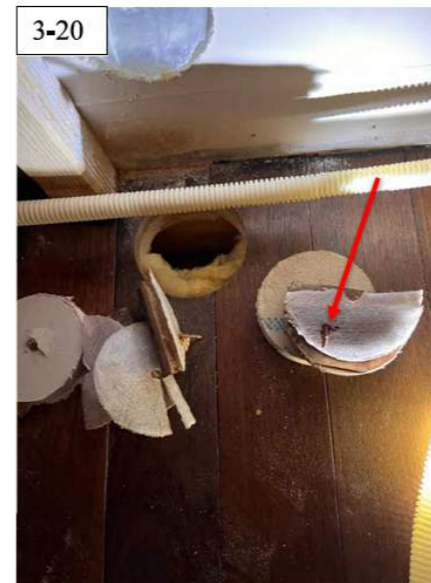
Pil på bildet viser rusten skrue til parketten.

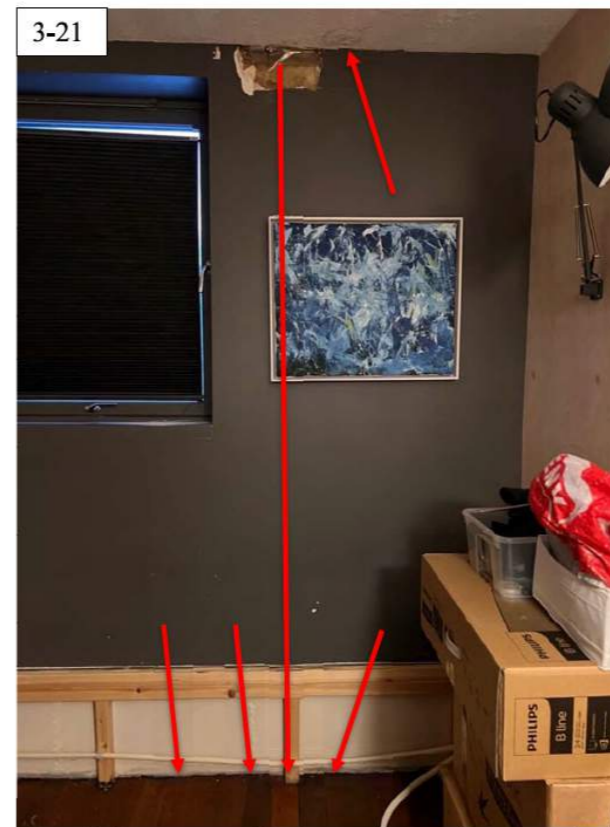
Piler på bildet viser vannskade i yttervegg som har rent ned og skadet parkettgulvet. Det er i tillegg misfarging, etter lekkasjen, på taket. Dette gulvet har blitt delvis revet for å undersøke underliggende konstruksjon for fukt og soppkader da det er oppforet gulv.

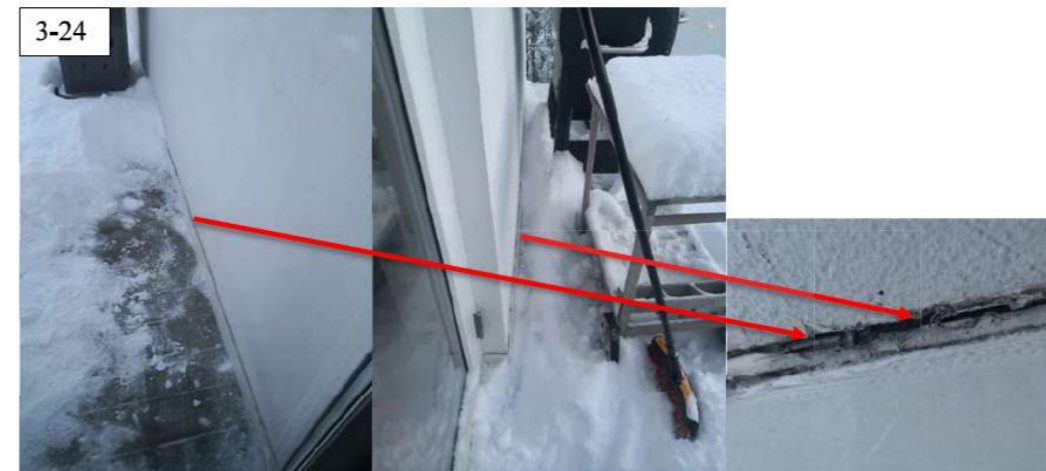
3-24

Alle overgangsbeslag på takterrasser er montert feil. De er slisset inn i fasaden med kun 3-4mm og fuget over med mykfuge som ikke er egnet til formålet. Beslag beveger seg med temperatursvingninger og må dermed monteres riktig og med riktig fugemasse. Slike beslag skal være slisset minimum 10mm inn i fasaden og fuges med UV-bestendig høyelastisk fuge. Avviket har ført til vannlekkasje i TV-stuen. Vurdert mot norsk byggeskikk.

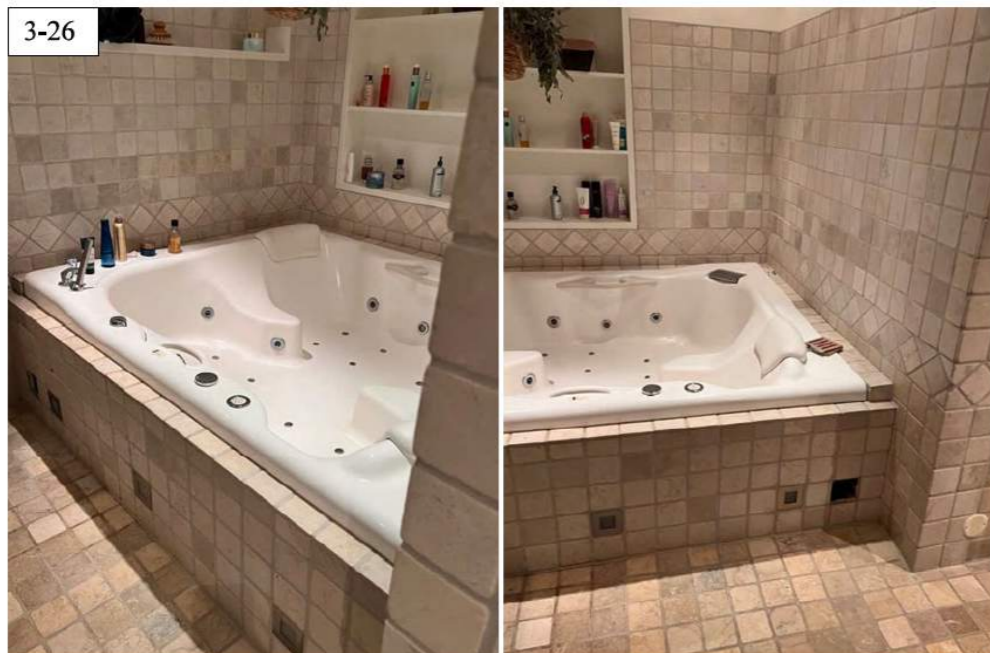
3-26

Bildene over viser et boblebad som er flislagt rundt. Det er ikke sluk i rommet under boblebadet og det er heller ingen avrenning eller inspeksjonsluke i frontvegg. Det er avdekket soppdannelse på gulv- og veggkonstruksjon under boblebadet. Se Mycoteam-rapport.

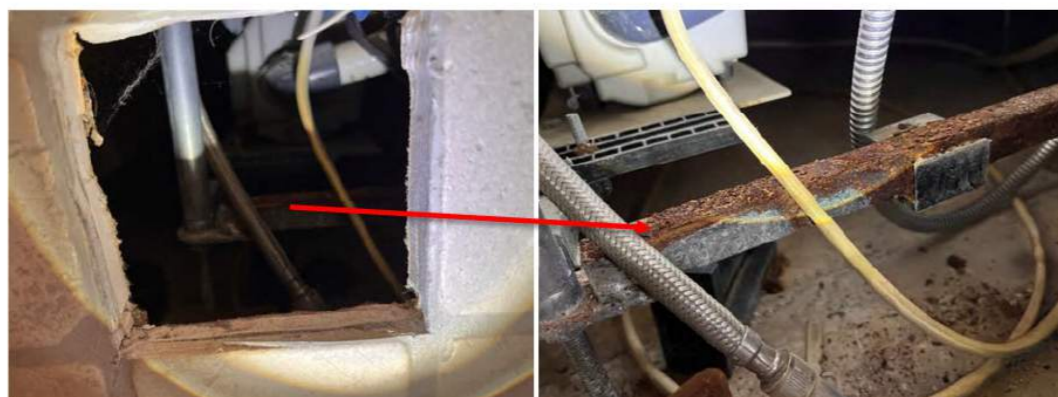
Pil på bilder over viser at rammen til boblebadet har rustet og dermed ført til svak bærekonstruksjon til badet. Rust oppstår når vann som renner inn i rommet under badet ikke renner ut til sluk og fordampes oppunder boblebadet. Rust på metall er ekvivalent med råte på treverk. Avvikene var verken nevnt i salgsoppgaven eller synlig på visning.

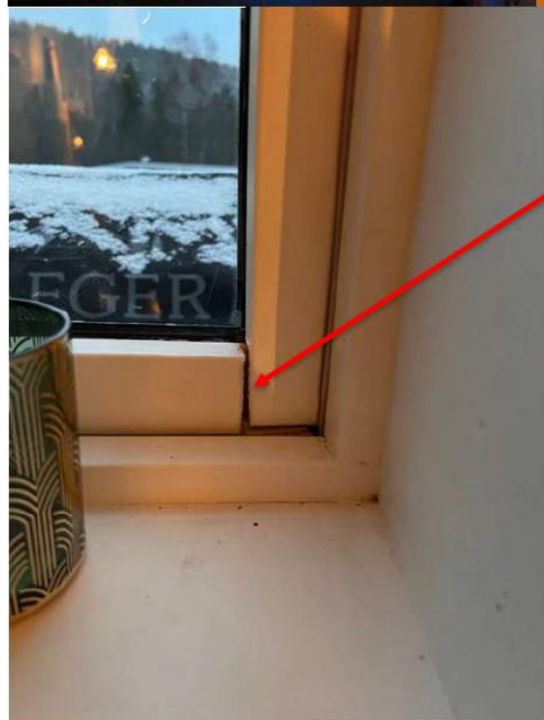
3-29

Bilder over viser et vindu på kjøkkenet som har fuktskadet ramme. Glassruten faller ut av rammen dersom vinduet åpnes.

Punkt 3-29: Bytte vindu ved spisebord på kjøkkenet som følge av fuktskade på ramme.

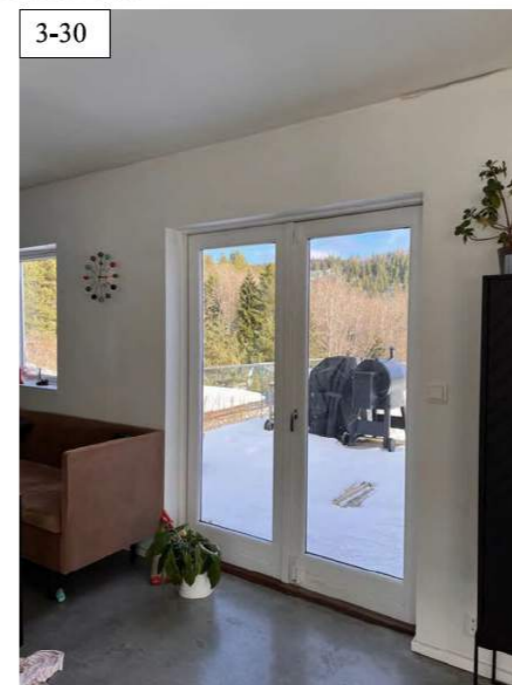
3-30

Bildet viser balkongdør på kjøkkenet. Denne døren må justeres da den ikke kan åpnes og lukkes uten makt.

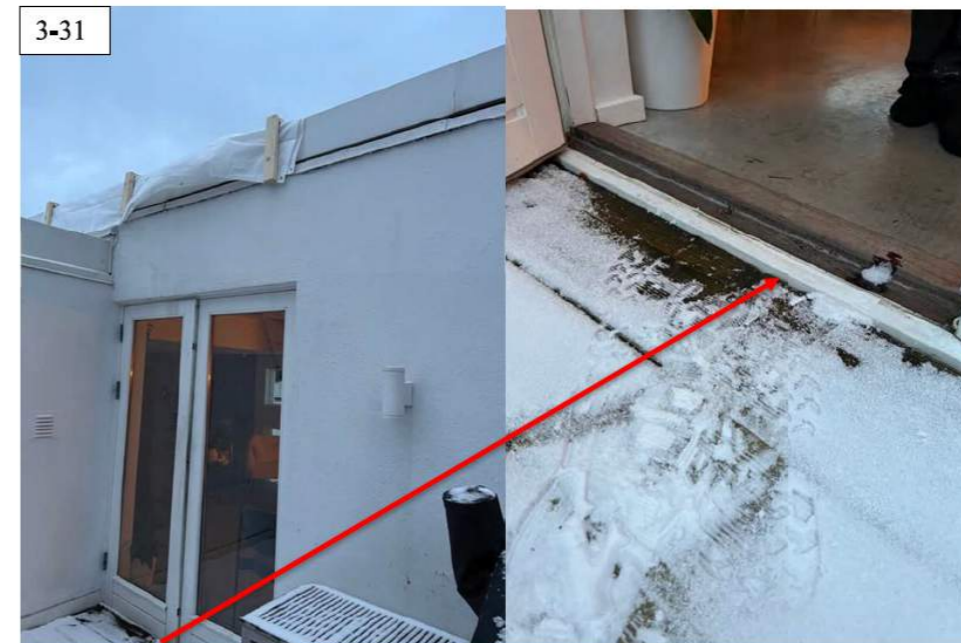
3-31

Pil på bildet viser terskelen til balkongdøren til kjøkkenet. Bildet til venstre viser at det ikke er tak over døren og fører dermed til at regn- og smeltevann renner inn i boligen. Å kun etablere rist utenfor døren vil ikke løse problemet da slike rist fylles med is på vinteren samt løv og annet på vår/høst som vil føre til at risten mister sin funksjon. Det er en bransjebefaling med tak over inngang- og balkongdører for å forhindre regn og snø fra å renne mot åpne konstruksjoner som dører.

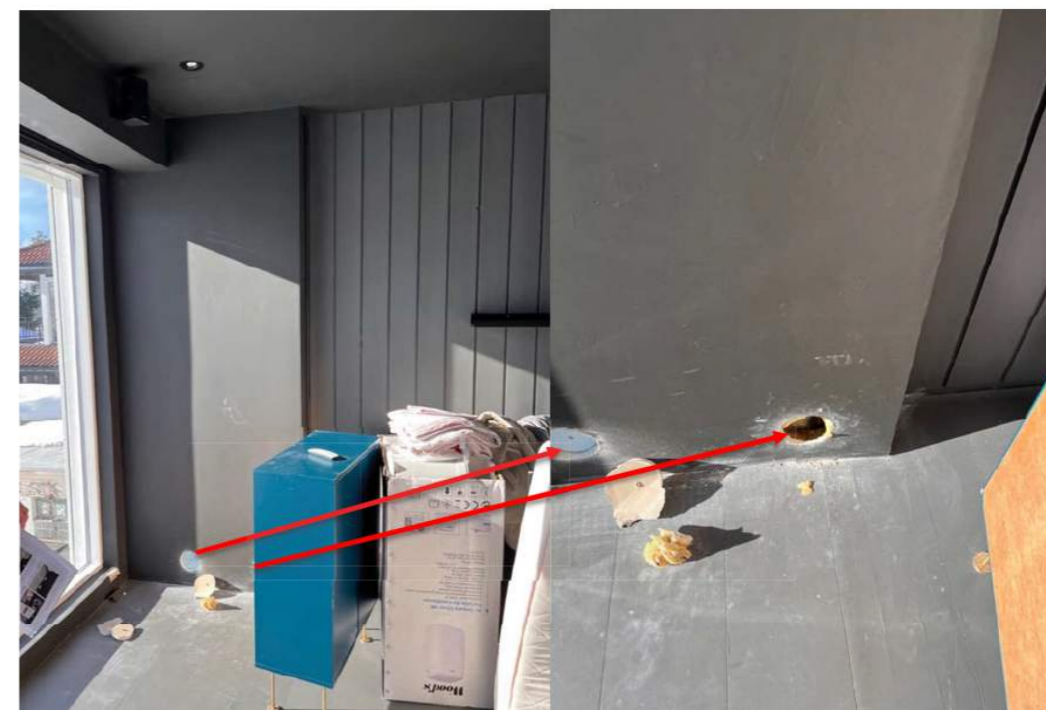
Piler på bilder over viser to hull som er åpnet i vegg i forbindelse med Mycoteam's undersøkelser.

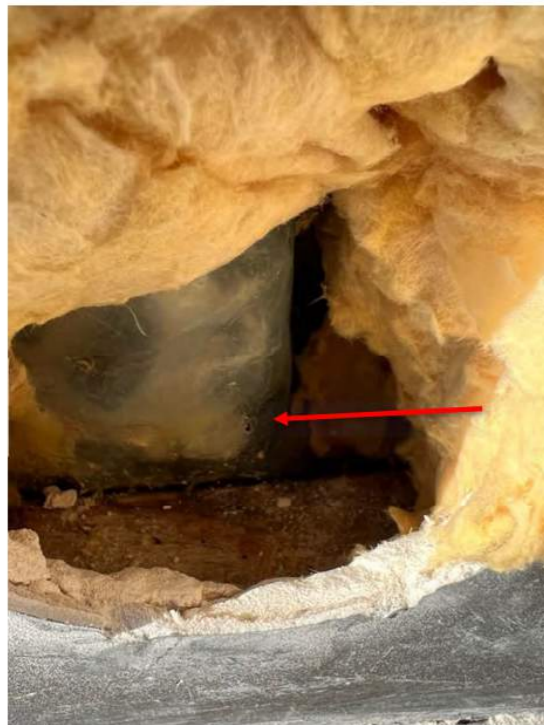
Pil på bildet viser plast rundt nedløpsrør fra taket og vann i plasten.

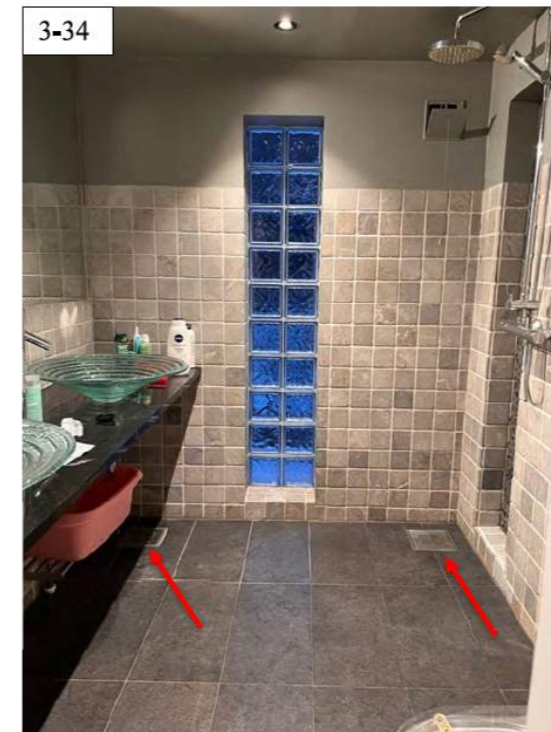
Piler på bildet viser to sluk på badet i 2. etasje. Gulvet heller mot sluket under servanten og ikke til sluket i dusjen. TEK 10 §13-20

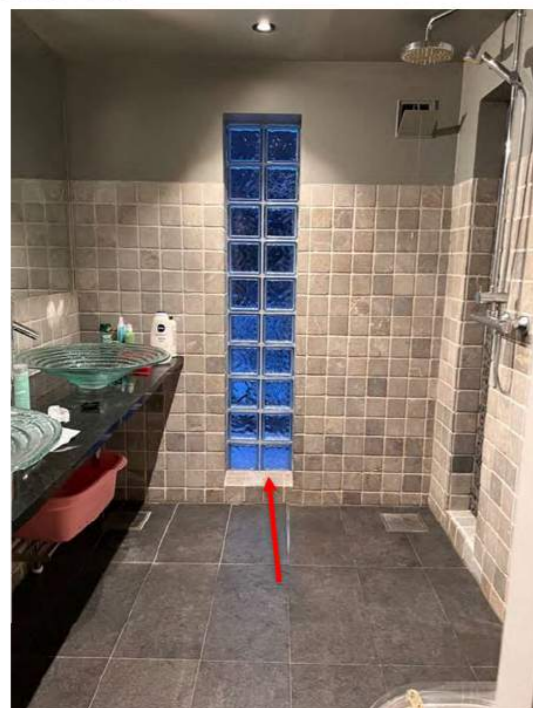
Piler på bildet viser et felt med glassbyggerstein i våtsonen. Glassbyggerstein er ikke vanntett og vann som spruter på disse renner rett inn i konstruksjonen, bak gulvmembran.

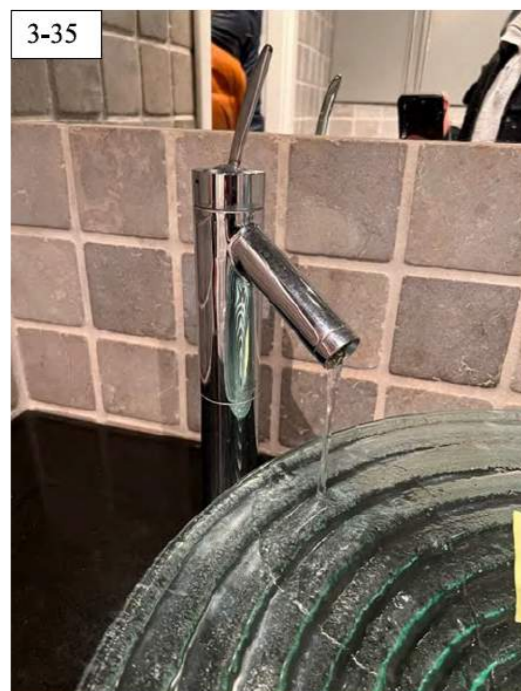
Bildet viser at et av blandebatteriene er defekt. Får ikke ut tilstrekkelig med kaldtvann tilsvarende trykket som vannet er stilt inn på (4 Bar).

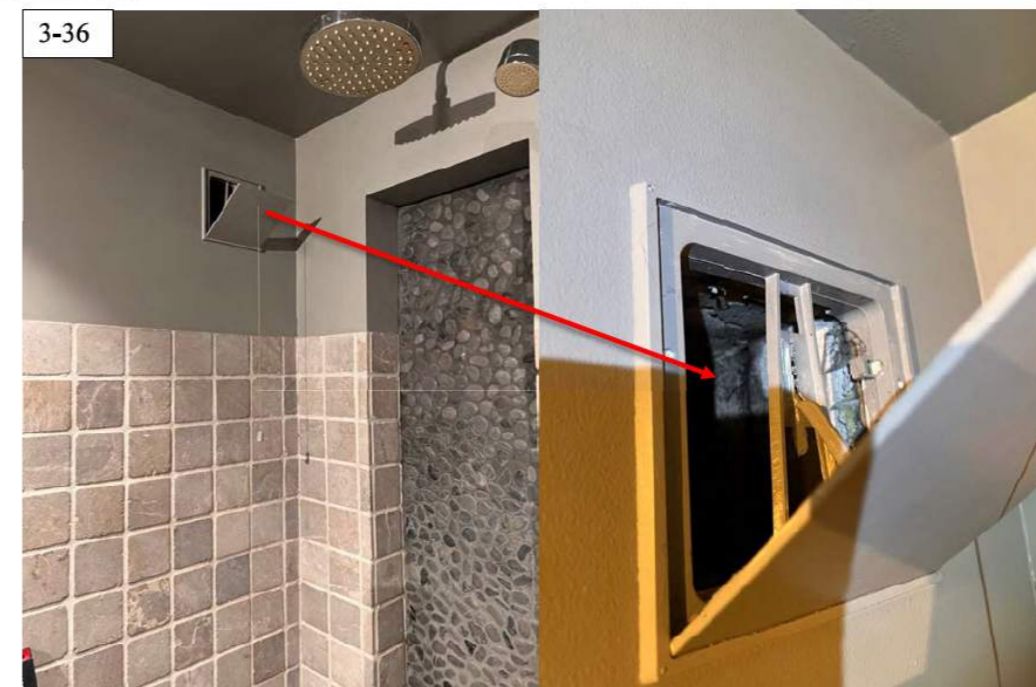
Pil på bilder over viser lufteventil på badet. Ventil mangler kanal og fører dermed til at all damp og kondens trekker inn i konstruksjonen.

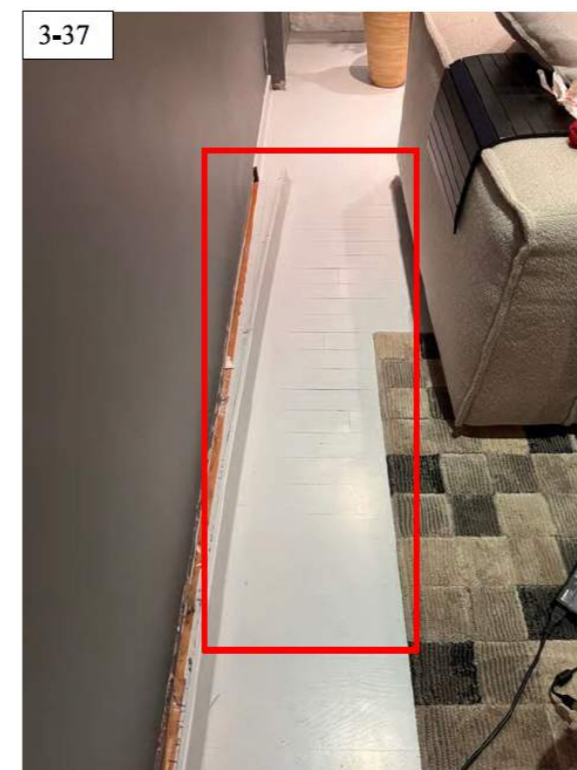
Merket område på bildet viser fuktskade på parkettgulvet i stuen i 2. etasje.

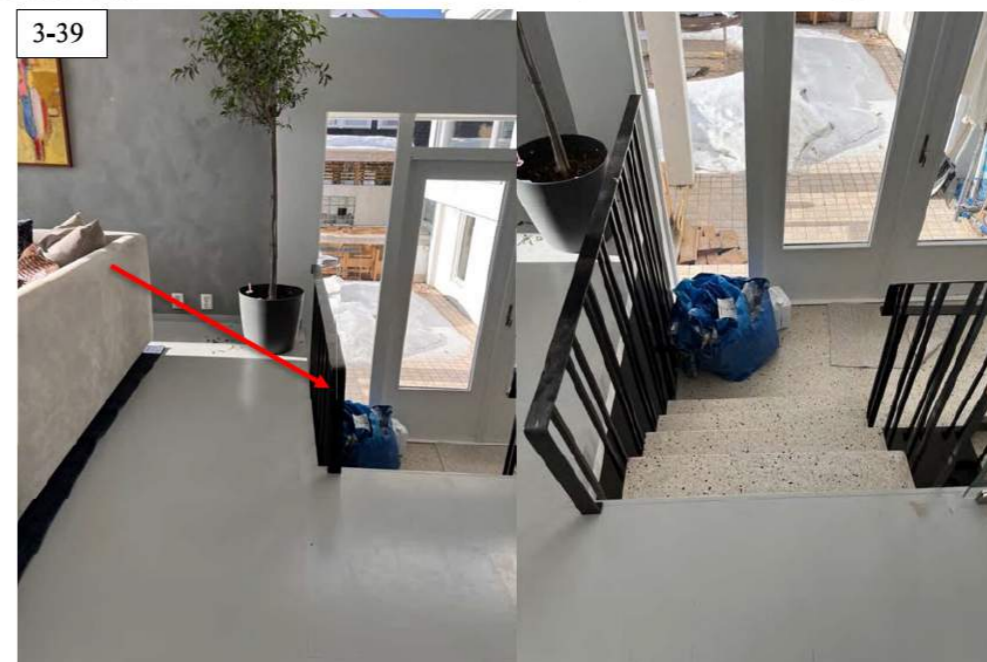
3-39

Pil på bildet til venstre viser rekkverk til trapp fra stue i 2. etasje til biljardrom i 1. etasje. Rekkverket er kun 50cm høyt og det er dermed fare for personskaade ved fall da fallhøyden er mer enn 50cm. Det er på det høyeste omtrent 80-90cm fallhøyde. Rekkverk skal være minimum 90cm høyt.

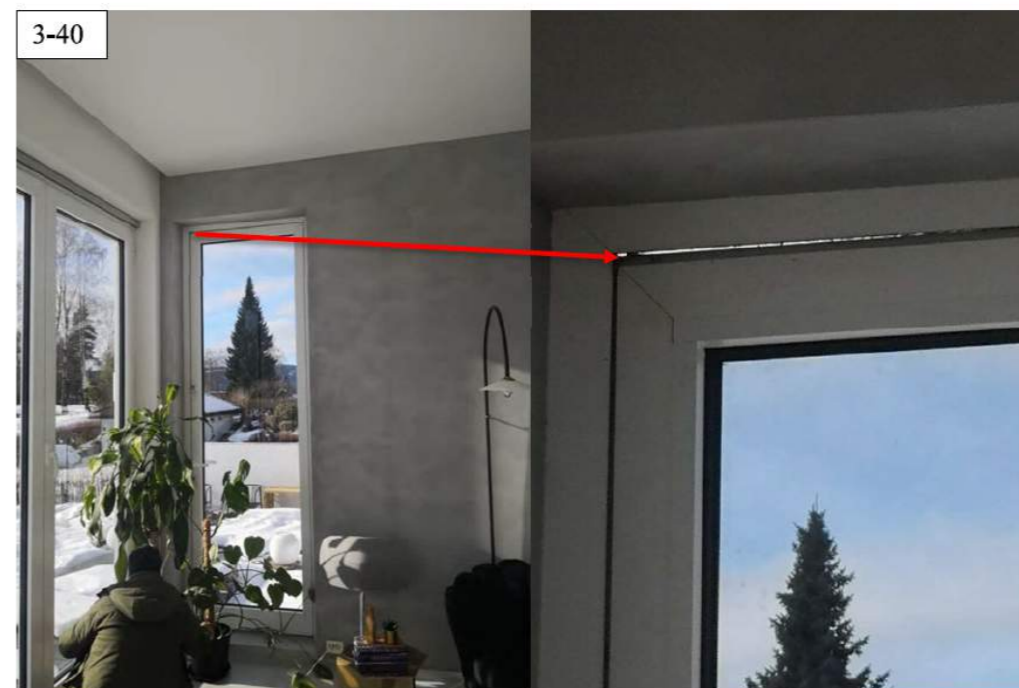
3-40

Bildene vise en skjev balkongdør. I lukket stilling kan man se lyset gjennom karmen. Det skal ikke være åpning i dør eller vinduskarmen da dette fører til kald trekk og kondensering samt vanninntrenging.
