Åsveien 23, 3425 REISTAD

**Romslig eiendom med utleiedel |
300 kvm uteområder med
swimspa, utekjøkken og peis | 5
soverom, vinkjeller og badstue!**

MERK - Eiendommen selges etter heving på Boligselgerforsikring. Eiendommen er beheftet med en rekke feil og mangler. Interessenter må lese hele salgsoppgaven med alle vedlegg.

SKADERAPPORT

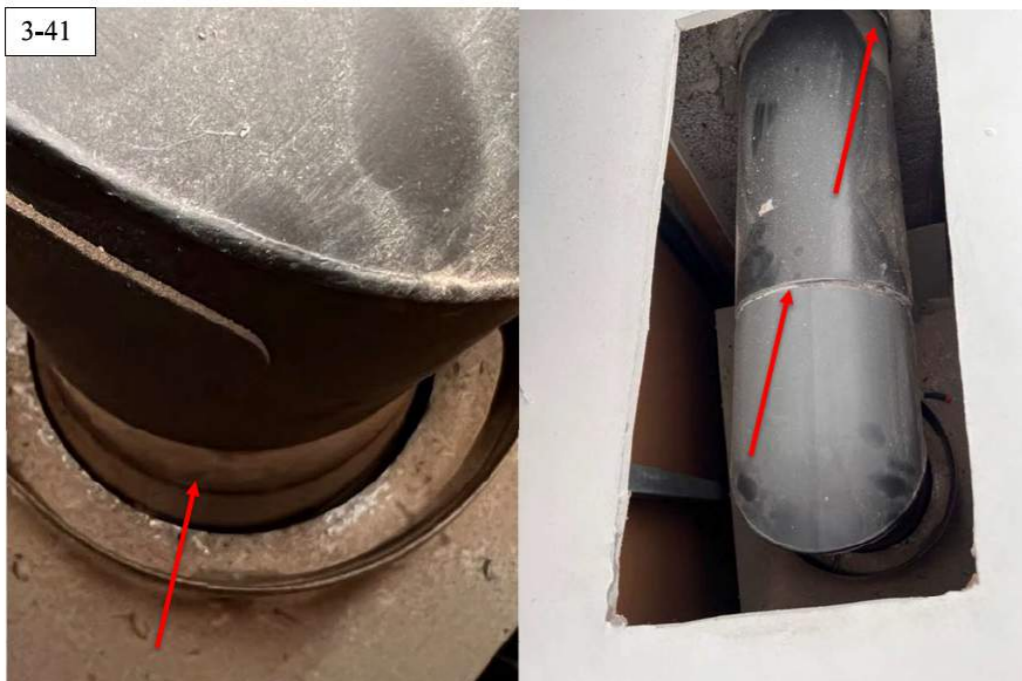
3-41

Bilder over viser røykerøret til peisen i stuen 2. etasje. Pil på bildet til venstre viser et kjegleformet røykerør som fører til at rørene ikke sitter fast og CO2 siver ut i rommet gjennom skjøtene på rørene.

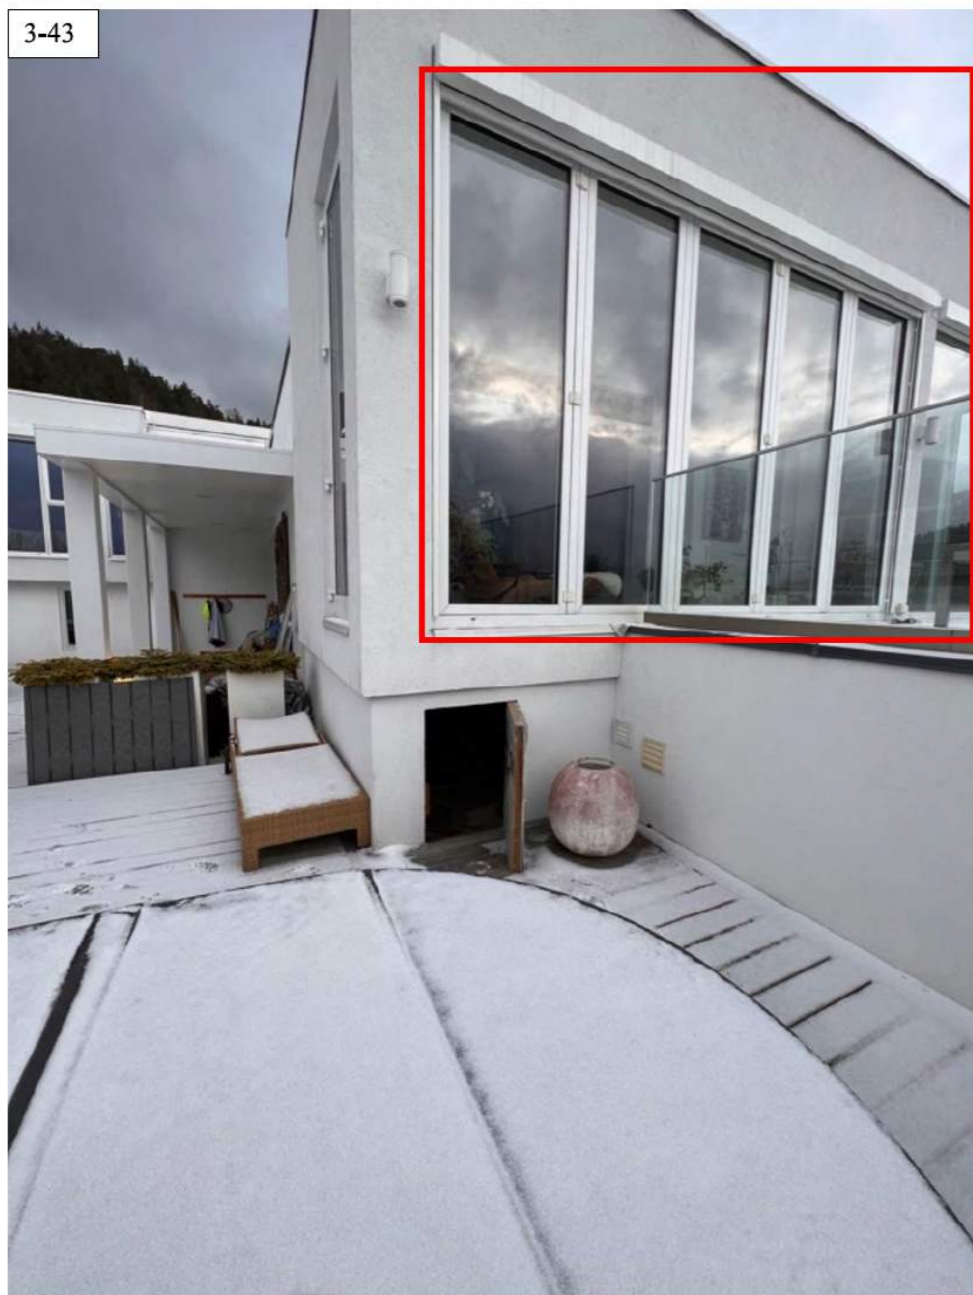
3-43

Merket område på bildet viser foldedører til stue 2. etasje. Foldedørene må justeres da de ikke fungerer som de skal. Tunge å åpne og lukke.
