Åsveien 23, 3425 REISTAD

**Romslig eiendom med utleiedel |  
300 kvm uteområder med  
swimspa, utekjøkken og peis | 5  
soverom, vinkjeller og badstue!**

MERK - Eiendommen selges etter heving på Boligselgerforsikring. Eiendommen er beheftet med en rekke feil og mangler. Interessenter må lese hele salgsoppgaven med alle vedlegg.

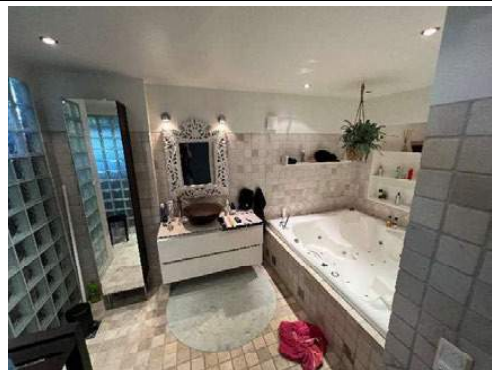
Ny eier har oppdaget sølvkre og mugglukt i baderommet i 1. etasje. Det påpekes også at det ikke er mulig å rense sluket.

Baderommet er fra 2001 og har flislagt flate på gulv og vegger. Rommet har gulvareal på ca 10,6m<sup>2</sup> og er innredet med vegghengt toalett, innredning med servant, høyskap og innmurt badekar. Det er adkomst til badstue fra badet. Det er sluk på gulvet ved servant og avløp under badekaret. Rommet ventileres med ventil i vegg og tak.

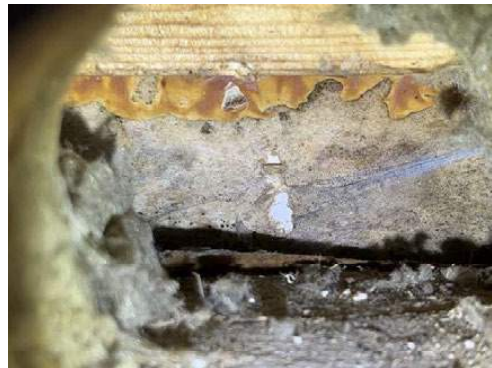
Ved hulltakning i tilstøtende vegg ble det observert muggvekst på baksiden av gipsplater i baderommet (se bilde til høyre). Årsak er elde og slitasje i tettesjiktet.

I sluket på gulvet i baderommet er avløpsrør ført til sluket i gulvstøpen. Det er montert bend på rørene slik at vannlåsen ikke kan tas opp for rens av sluket uten å demontere bendene. Valgt løsning er noe uheldig, men anses ikke som avvik.

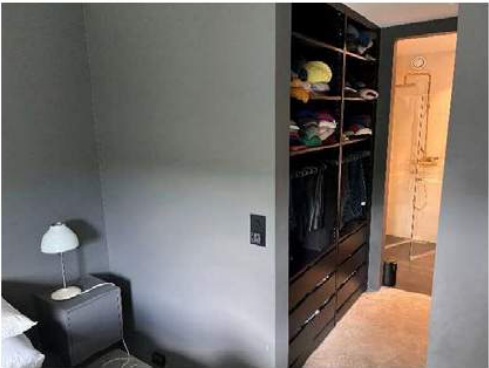
Ny eier har reagert på svak ventilering i baderommet ved soverom.

Baderommet er fra ca 2017 og har flislagt flate på gulv, og dels flis og malte plater på vegger. Rommet har gulvareal på ca 3m2 og er innredet med vegghengt toalett, innredning med servant og dusjnisje med glassdører. Det er åpen adkomst til badet via soverommet. Det er sluk på gulvet i dusjen. Rommet ventileres med avtrekksventil i vegg.

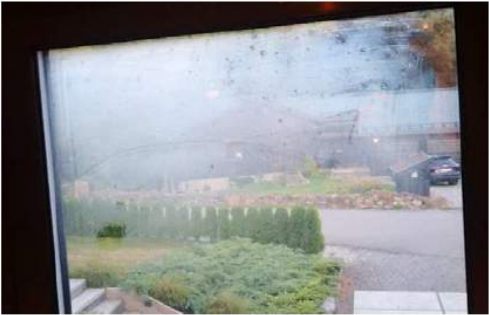
Soverommet og garderoberom har ingen ventiler, og tett dør med pakningslist mot hall. Rommet har følgelig ingen tilførsel av luft. Huseier opplever kondens og rennemerker på veggflater i garderoberommet, samt dugg på soveromsvinduet ved bruk av dusjen.

Bilde til høyre er tatt av huseier og viser soveromsvindu ved bruk av dusjen. Dette er symptomer på at avtrekkets effekt er ikke tilfredsstillende ved bruk av dusj.

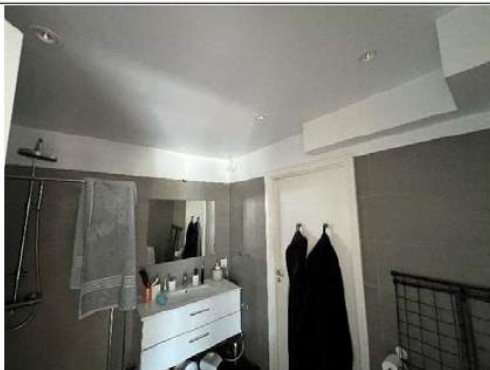
Baderommet er fra 2016 og flislagte flater på gulv og vegger. Våtrommet har naturlig avtrekk i vegg og ingen luftespalte i dør. Det er ikke vindu i rommet.

Det er ikke spalte under terskel i baderommet, og rommet har naturlig ventilering. Utførelsen avviker fra normal byggeskikk, og gir dårlig ventilering i baderommet. Normal byggeskikk i 2016 var å etablere avtrekksvifte og luftespalte i dørblad.

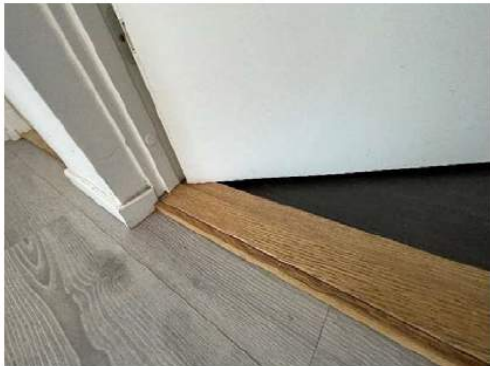
Bildet til høyre viser standard terskel uten luftespalte mot bad.

Ventilasjon i baderommet er ikke tilfredsstillende. Utbedring av forholdet anbefales.

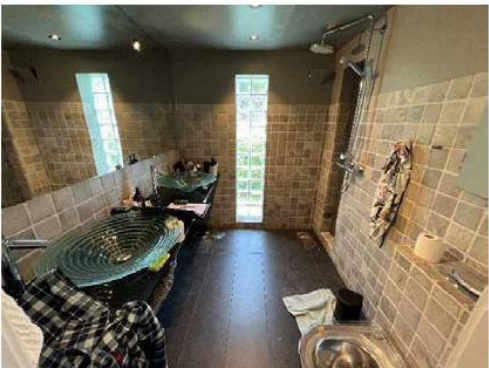
Baderommet er fra 2001 og har flislagt flate på gulv og vegger. Det ble ifølge tilstandsrapport lagt nye fliser på gulv over eksisterende membran i 2015. Rommet har gulvareal på ca 4,6 m2 og er innredet med vegghengt toalett, innredning med dobbel servant, samt dusjgarnityr.

Det er ikke montert dusjvegger i badet, men ny eier ønsker å etablere dette. Det er sluk på gulvet ved servant og i dusjsonen.

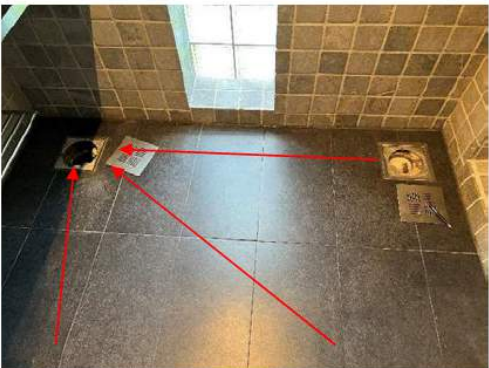
Det er godt fall på gulvet mot hovedsluket. Gulv i nedfallssonen i dusjen ligger ca 9mm høyere enn gulv ved hovedsluk. Dette medfører at vannet ledes til hovedsluk og ikke sluket i dusjen.

Bilde til høyre illustrerer fallforholdene.

Av TEK 97 fremgår det at «Bad og vaskerom skal ha sluk. Rom med sluk skal ha gulv med tilstrekkelig fall mot sluk for de deler av gulvet som må antas å bli utsatt for vann regelmessig.» Veiledningstekst til forskrift sier at «Tilfredsstillende fall vil være 1:50 minst 0,8m ut fra sluket.»

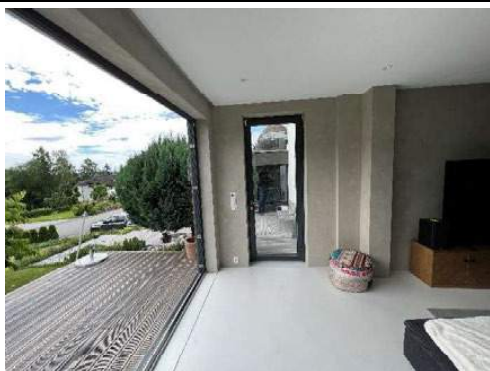
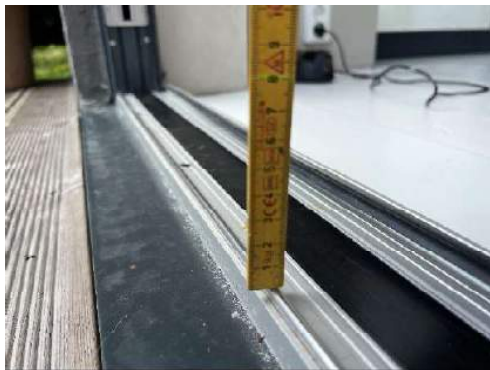
Det registreres en 2mm svanke målt over 60cm på glideskinne i nedre del av foldedøren. Denne type dører krever nøyaktig avretting, og svanken er sannsynlig årsak til at døren er vanskelig å åpne/lukke.

Foldedøren er svært vanskelig å betjene som følge av svanke i bunnskinne.

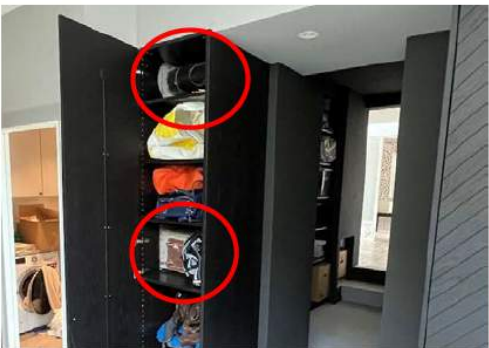
Ildsted i stue/biljardrom i opprinnelig del av 1. etasje er tilknyttet elementpipe.

Av tilstandsrapport fremkommer det at «Piper og ildsteder ikke kontrolleres av takstmann, men av det lokale feiervesen.» Vurderingen avviker fra instruks, hvor avstand til brennbart materiale skal vurderes.

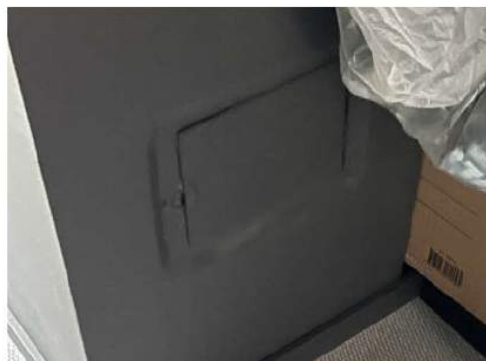
Undertegnede har innhentet tilsynsrapport fra det lokale feiervesenet etter tilsyn 23.09.2020. Tilsynet avdekket avvik ved defekt feieluke og ubrukt røykrør i pipevange. Forholdene er ikke utbedret, og fremkommer ikke av selgers egenerklæringsskjema.

Defekt feieluke ses til høyre.

Forholdene kan utbedres ved å skifte feieluke, fjerne ubrukt røykrør, og mure igjen åpningen. Røykrør inne i garderobeskap skiftes ut til isolert røykrør som kun krever 5cm klaring til brennbart materiale. Det isolerte røret må føres helt inn i pipeløpet. Garderobeskapet må de/remonteres og topplate over røyrøret skjæres ut for å sikre klaring. Øverste hylle skiftes til ubrennbar plate og røret tildekkes med gitter el, slik at klær osv ikke stables mot røret.

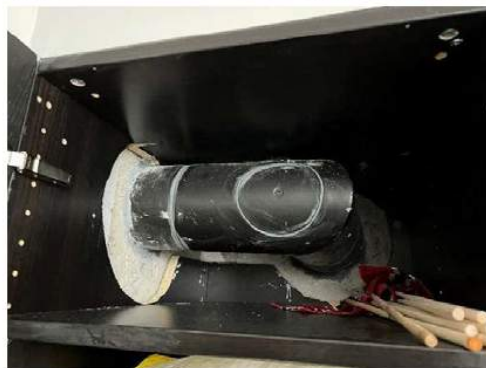
Uisolert røykrør fra ildsted er bygget inn i garderobeskap. Det er krav til 30cm avstand til brennbart materiale, og kravet er ikke overholdt. Forholdet er ikke påpekt i rapport etter feierens tilsyn.

Avvik påvist ved feiertilsyn i 2020 er ikke lukket. Avvikene fremkommer ikke av salgsdokumenter. Det er også manglende avstand mellom røykrør og brennbart materiale. Røykrør er tildekket av garderobeskap i hall.

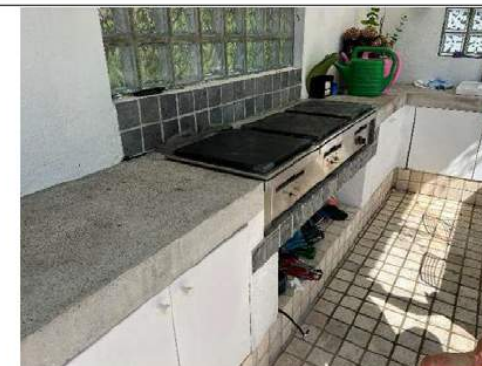
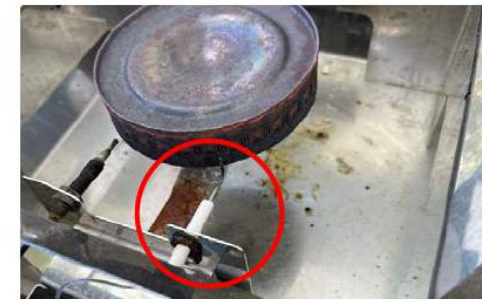
Ny eier har oppdaget at utegrillen ikke fungerer, og avdekket at tennerne er defekt.

Huseier fikk ikke utegrillen til å fungere og har avdekket at tennerne ikke fungerer. Tennene må skiftes. Det er ikke uvanlig å måtte skifte tennere etter noe bruk. Forholdet fremkommer ikke av salgsdokumenter.

Tennerne kan relativt enkelt skiftes ut. Det er tre tennere som er defekte.

**Utskiftning estimeres til kr 1,875.- inkl mva.**

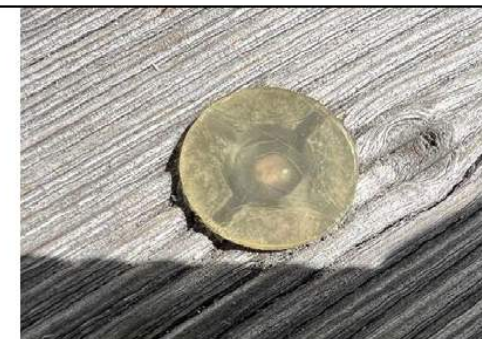
Nedfelt belysning i terrassedekket fungerer ikke. Belysningen er på 12V og tilkoblet via utestikk. Belysningen ser ut til å være av rimelig type med lav kvalitet. Belysningen må gås over av elfagmann. Det vurderes, på bakgrunn av dårlig kvalitet på utstyret, som lite sannsynlig at belysningen kan repareres.

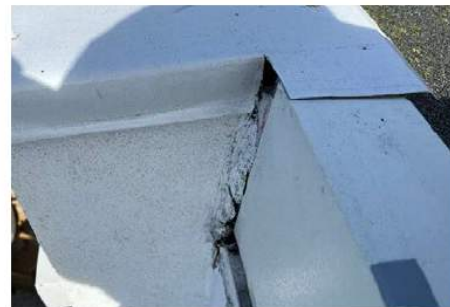
Beslagene langs randsonen er stedvis ikke fagmessig utført. Beslagene skal beskytte bakenforliggende konstruksjoner mot nedbør, og må utføres korrekt for å oppfylle sin funksjon. Ved utkraget fasade mot sydvest er det åpning i beslaget, hvor nedbør kan trenge inn bak beslaget. Utførelsen er ikke fagmessig. Det er ingen påvist følgeskade i konstruksjonen.

Beslag langs øvre del av taket er utett. Det anbefales å gjøre tiltak for å hindre inndriv av fukt i konstruksjonen.

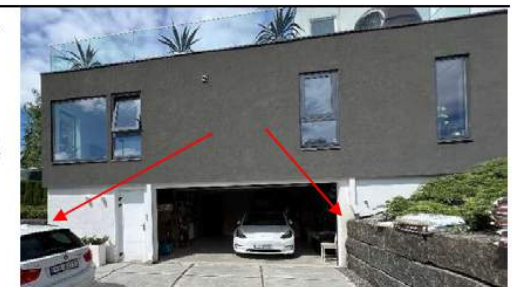
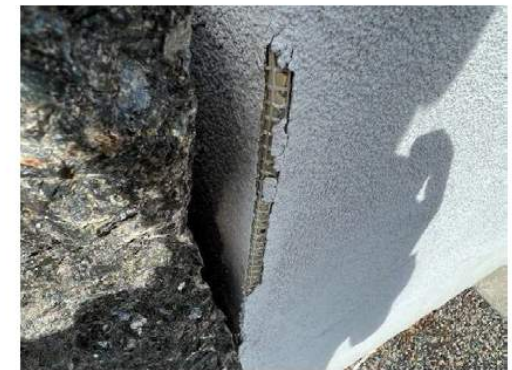
Det er synlige skader i fasadepuss på grunnmuren ved garasjeport i kjellerplan. Årsak til skader på utvendig hjørne til venstre for garasjeport ser ut til å være mekanisk belastning (ytte påkjenning, slagskade el).

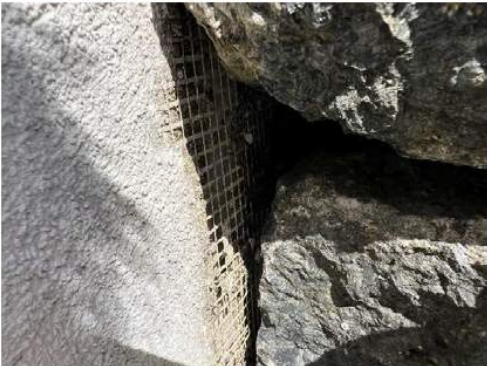
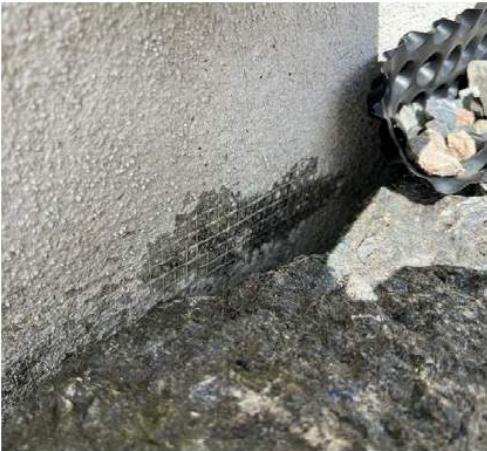
Fasadepussen er fuktskadet nedenfor taknedløpet (bilde til høyre), og det registreres bom som overveiende sannsynlig er følge av fukt/frostsprenning. Skadene er lokale, men det er risiko for ytterligere skadeutvikling hvis det ikke gjøres tiltak.

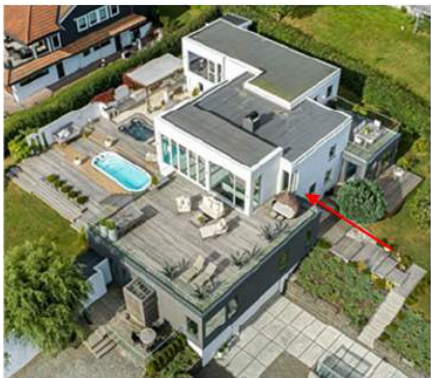
Ved nedbør den 30. september oppdaget ny eier at det dryppet fra taket i soverom i 1. etasje nærmest yttervegg mot sydøst (se pil på bilde). Det opplyses at huseier hørte vann renne i veggen. Huseier dekket til deler av taket med presenning for å stanse videre oppfukting. Lekkasjeen er i den gamle delen av boligen.

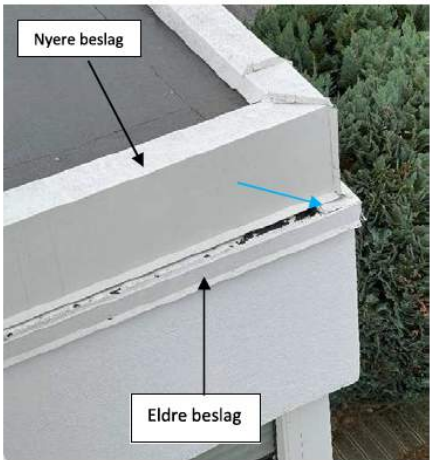
Det er stedvis montert nye beslag oppå de opprinnelige beslagene på deler av fasaden (se blå pil på bilde til høyre). Se også bilde 10 og 11 bak i rapporten.

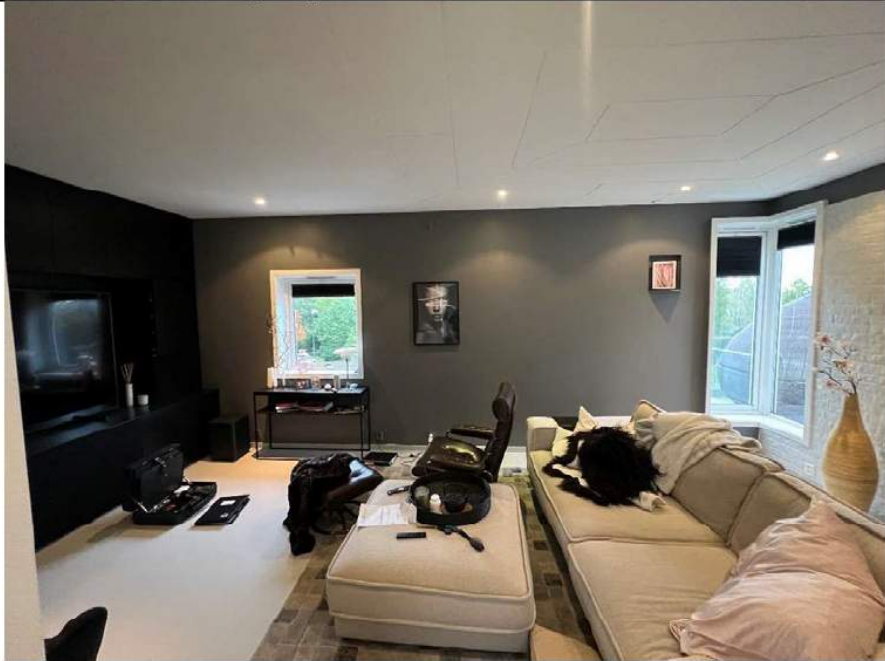
4. Bildet viser yttervegg i stuen.

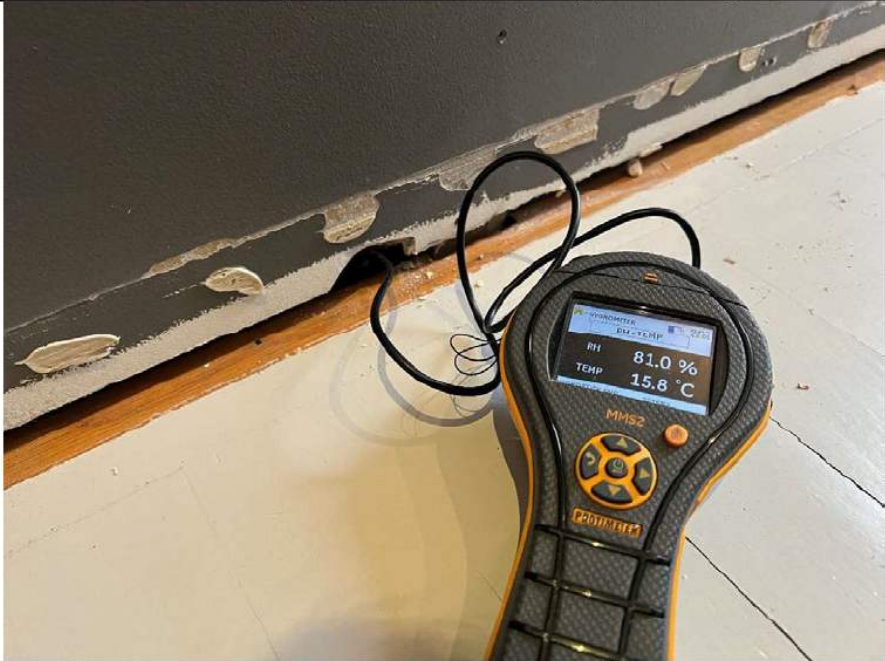
6. Bildet viser måling av fukt i hulrommet under gulvet.

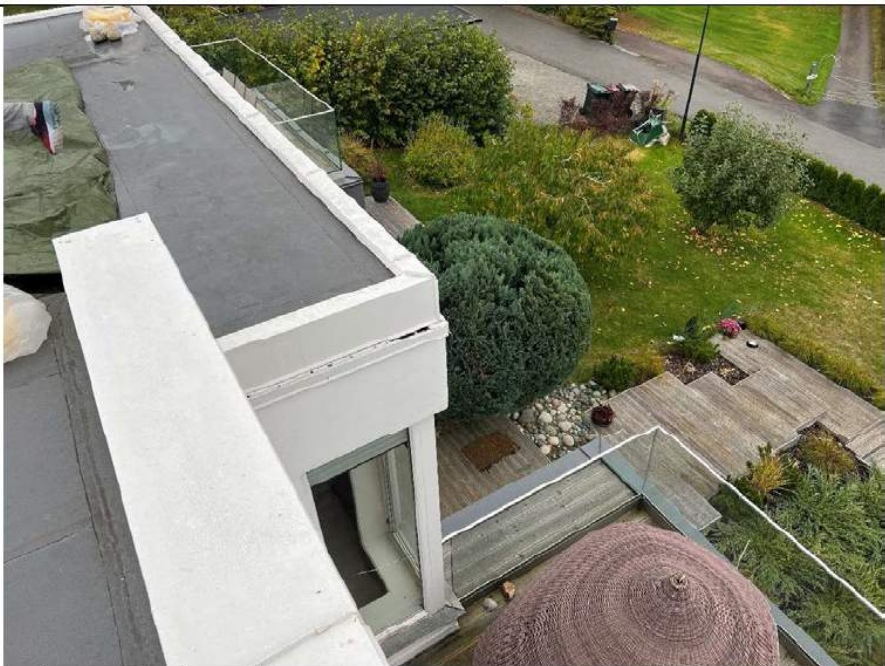
9. Bildet viser beslagene langs gesimsen.

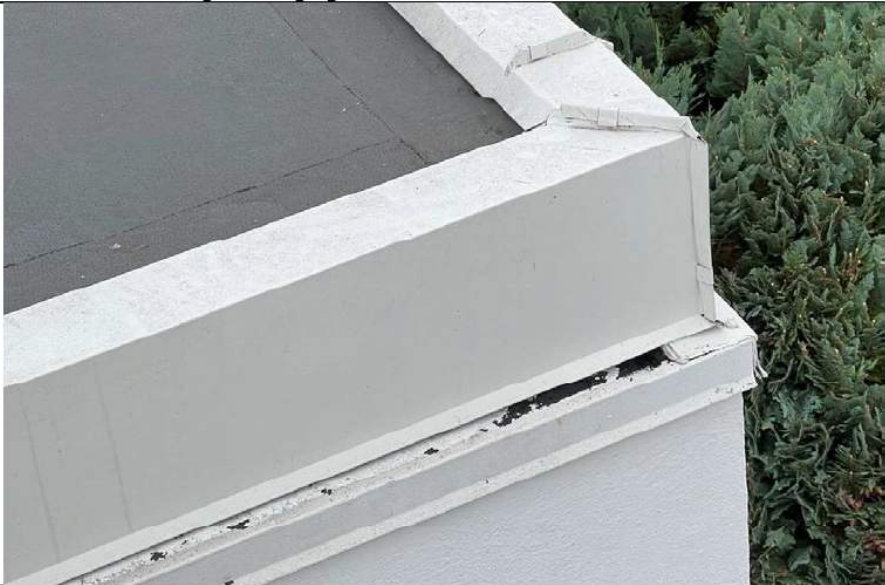
Årsak til lekkasje er utette beslag, samt manglende/utett tekking bak beslag.

10. De gamle beslagene i underkant av nyere beslag mangler fall, og har ikke tette skjøter.

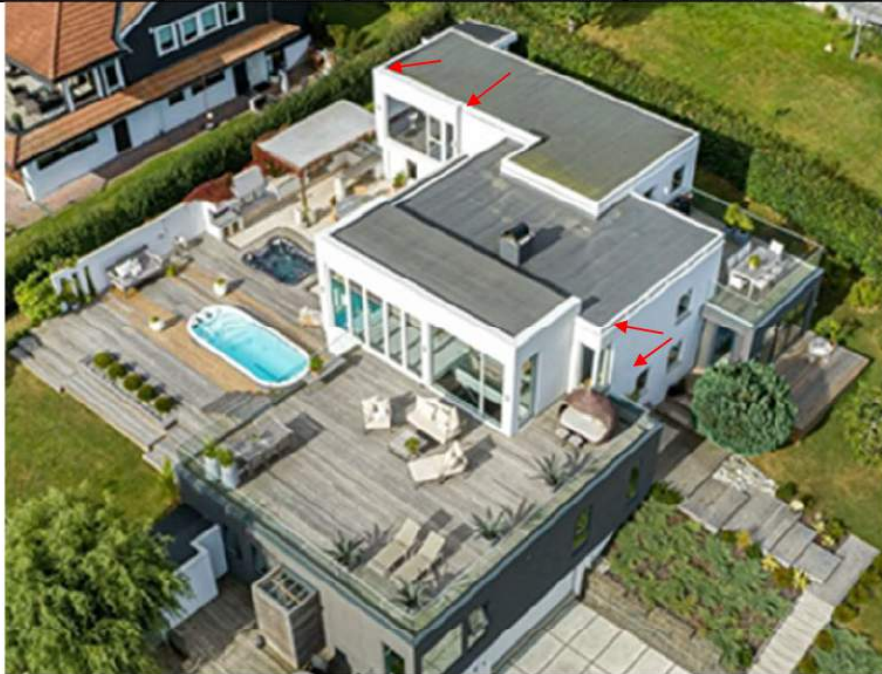
15. Oversiktsbilde av boligen. Beskrevne forhold er markert med pil.

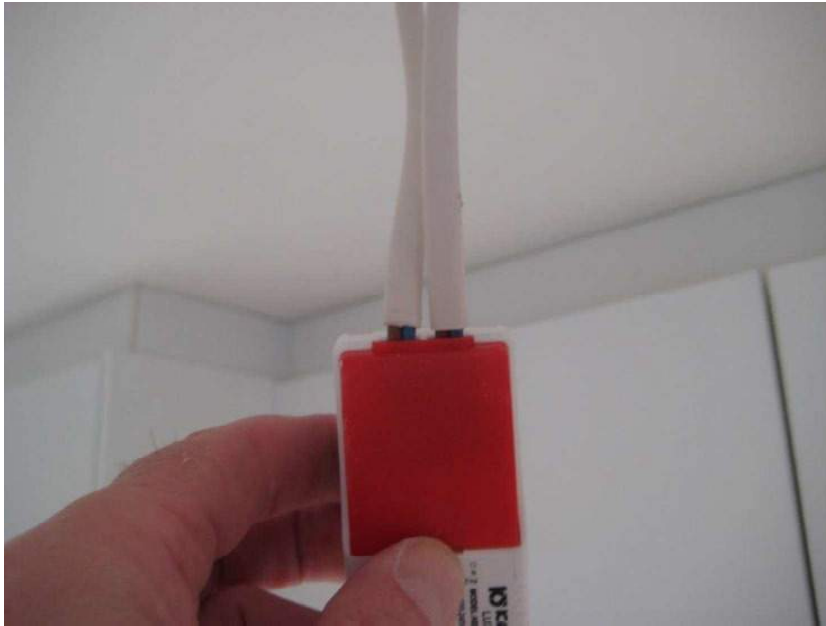
Avvik 1: Ikke montert etter anvisning.

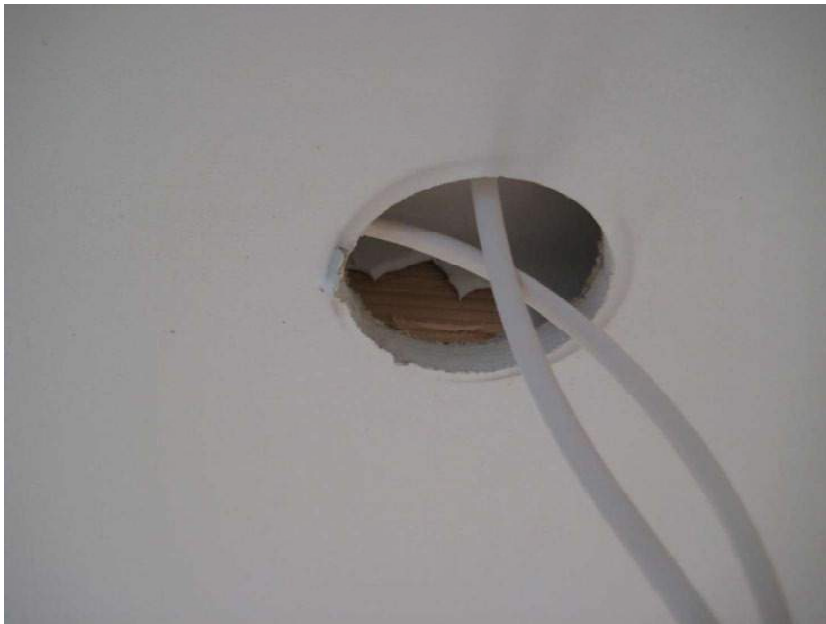
Avvik 1: Defekt kasse skjult i himling. Montert for nærme brennbart materiale.

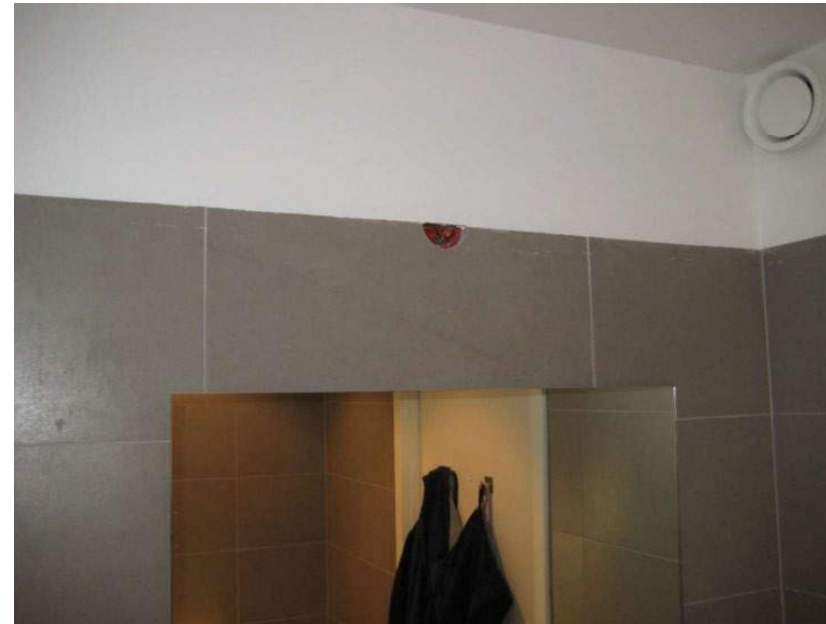
Avvik 3: Veggboks ikke tilgjengelig.

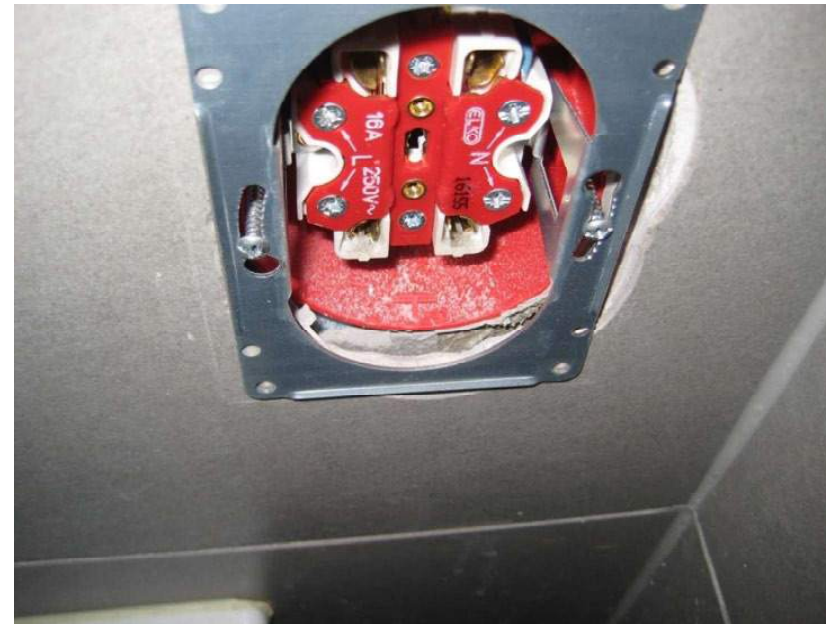
Avvik 5: Koblinger eksponert mot brennbart materiale.

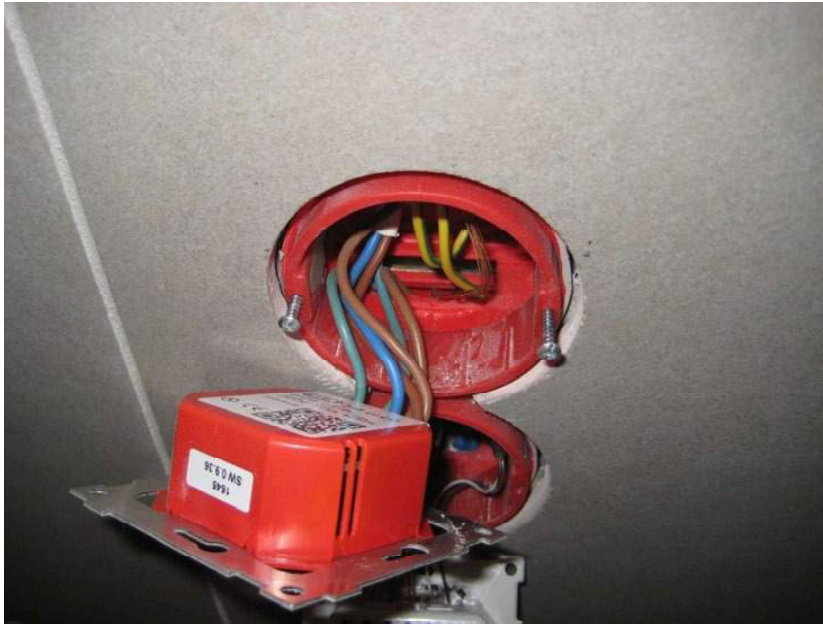
Avvik 6: Koblinger eksponert mot brennbart materiale.

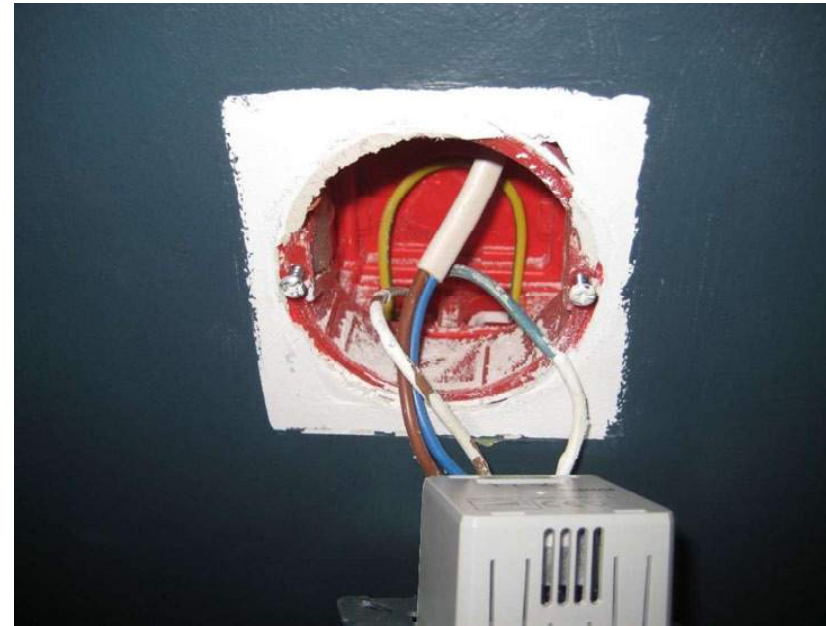
Avvik 9: Defekt dimmer på sov 1.

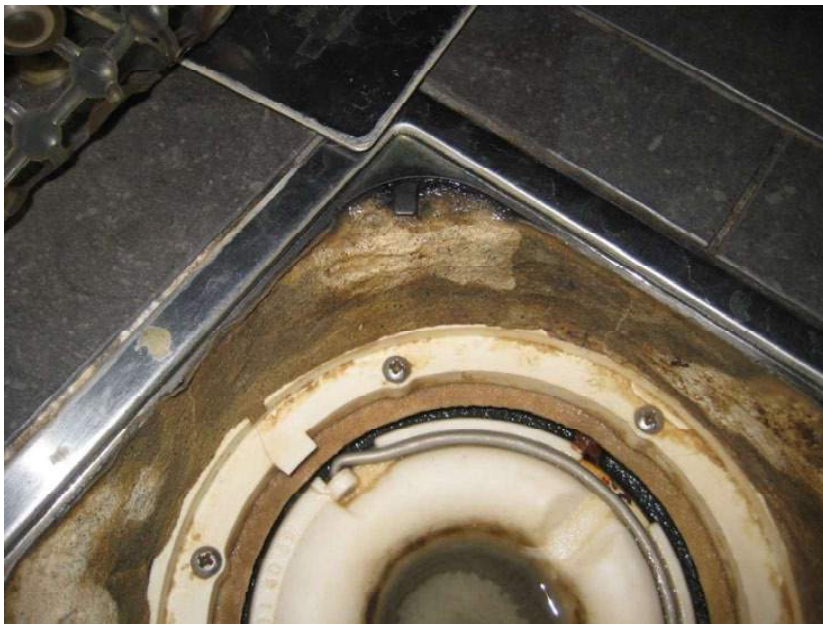
Avvik 7: Manglende utjevningforbindelse til sluk.

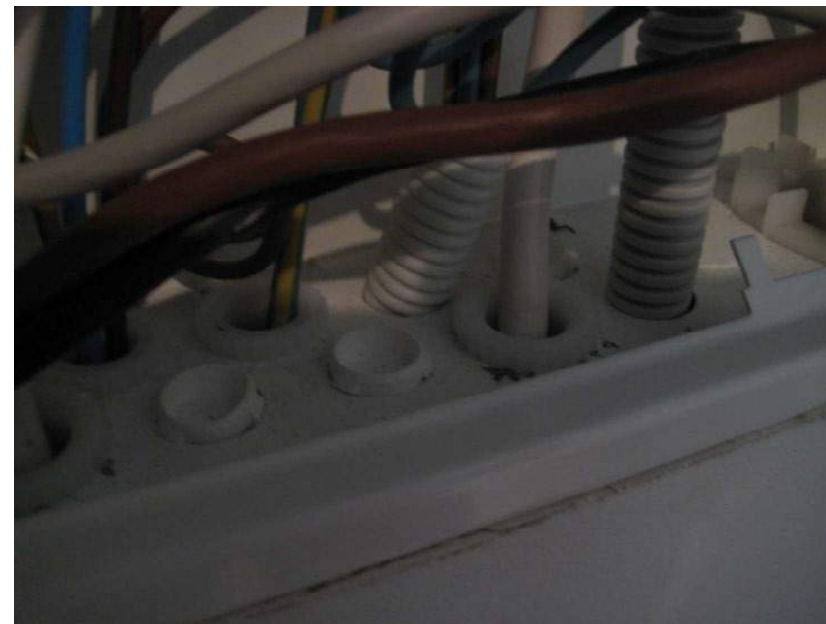
Avvik 10: Rørinnføringer er ikke korrekt avsluttet mot skap.

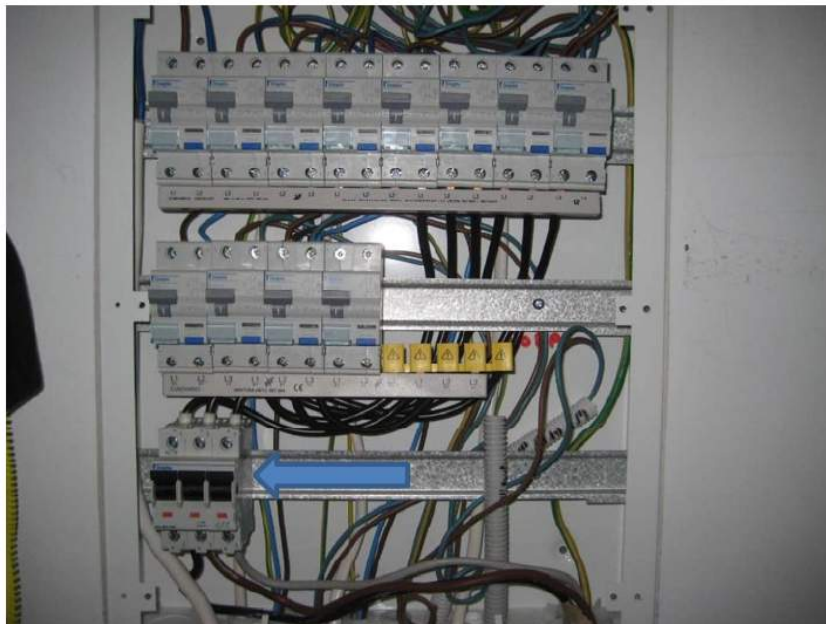
Avvik 11: Installasjonen mangler forankoblet vern. Dette er bare en bryter uten termisk utkobling.

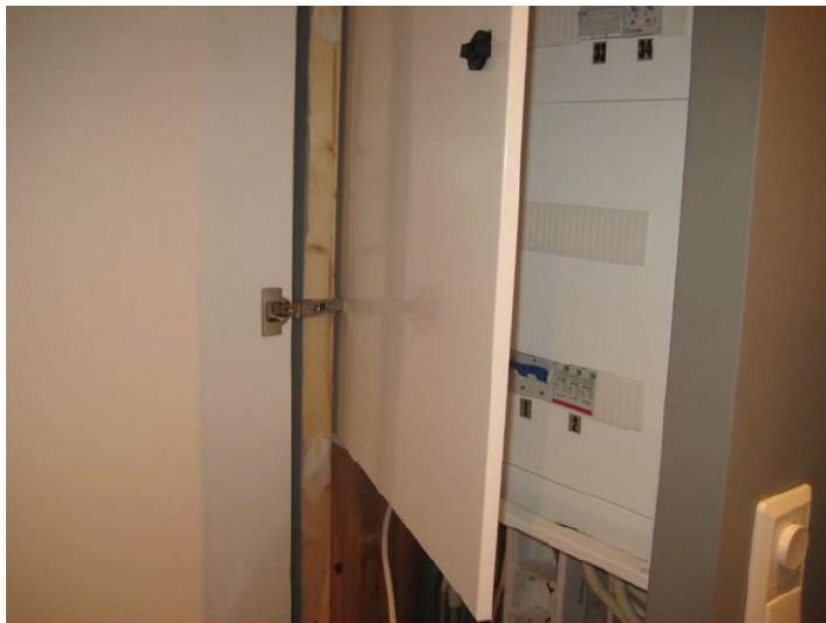
Avvik 12: Sikringsskap er ikke tilgjengelig.

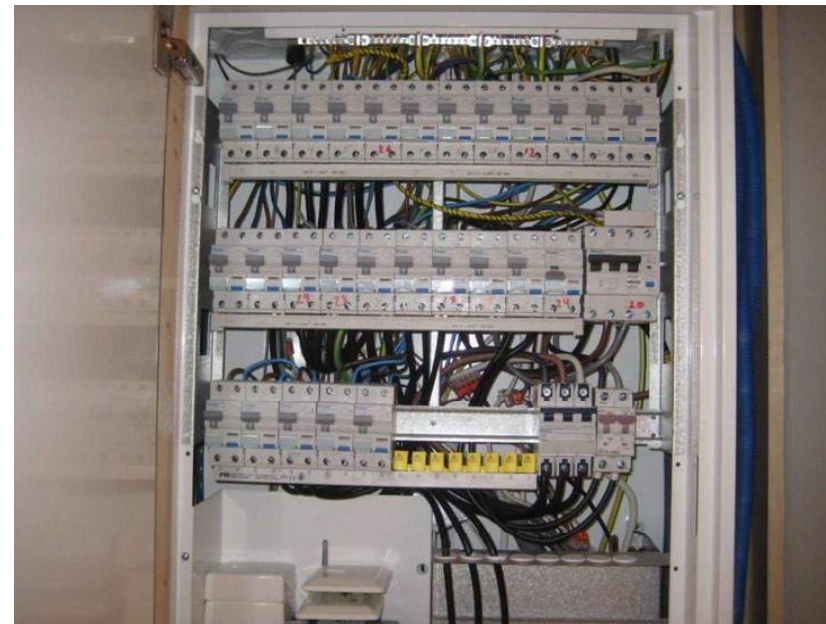
Avvik 15: Skap mangler tilfredsstillende jording.

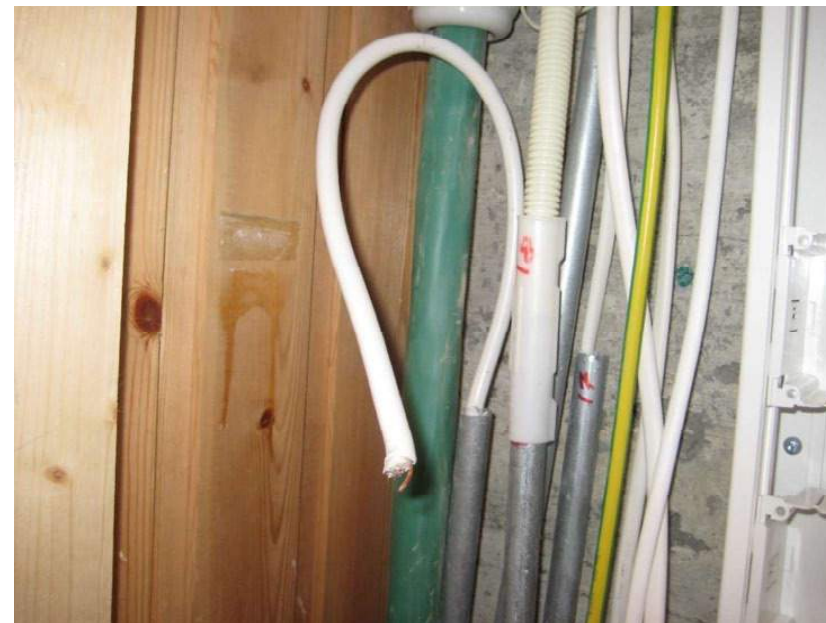
Avvik 16: Metallrør er ikke tilknyttet jord. (Her sees også omtalt kabel i avvik 13 – ikke godkjent innomhus).

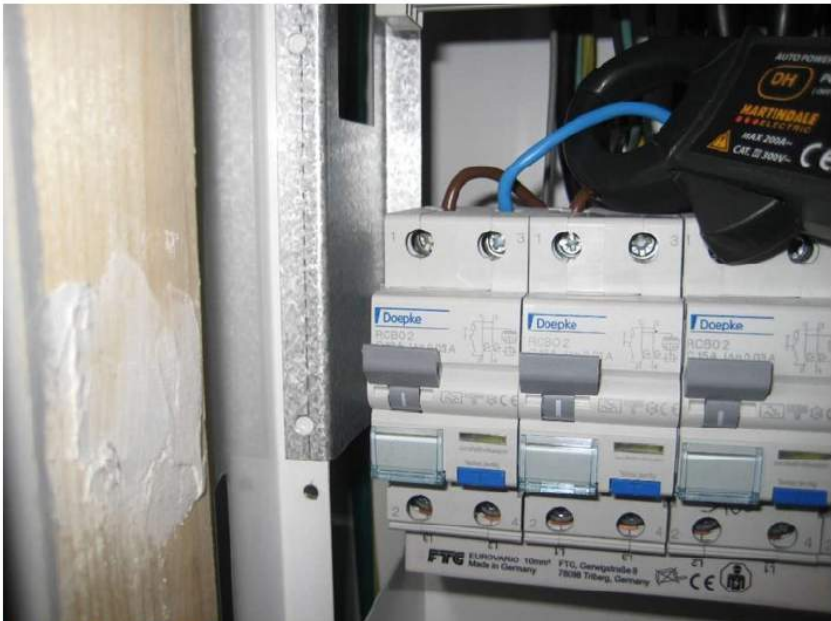
Avvik 18: Kurs 26 overbelastet.

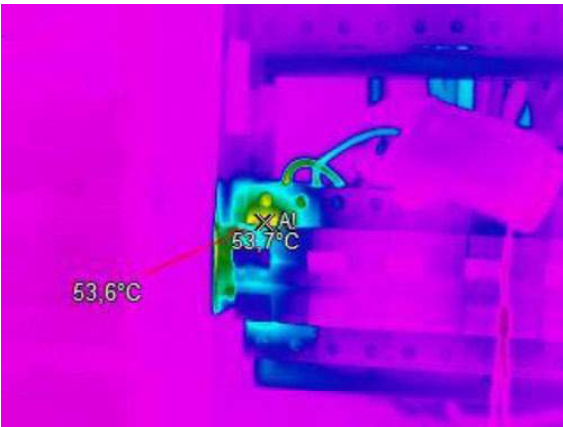
Avvik 18: Termogram kurs 26

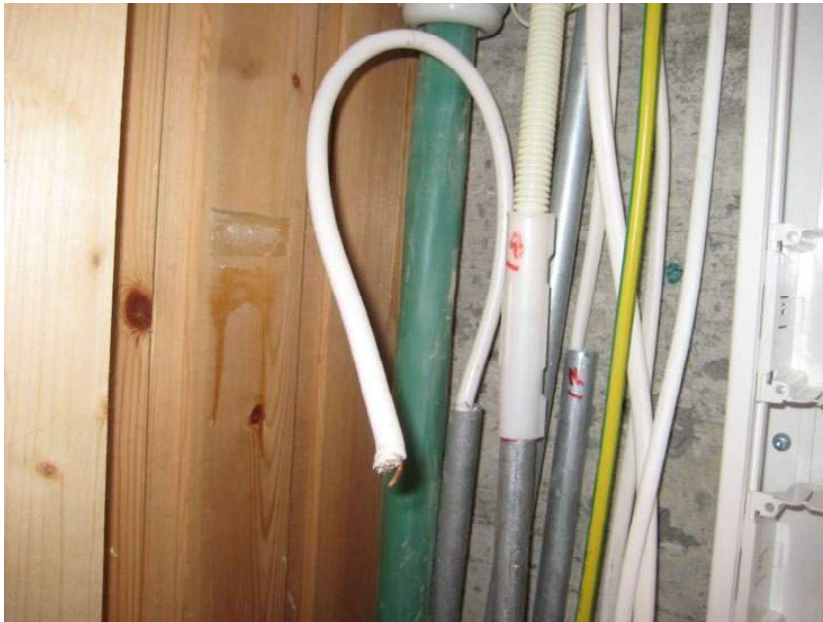
Avvik 21: Ikke godkjent avslutning

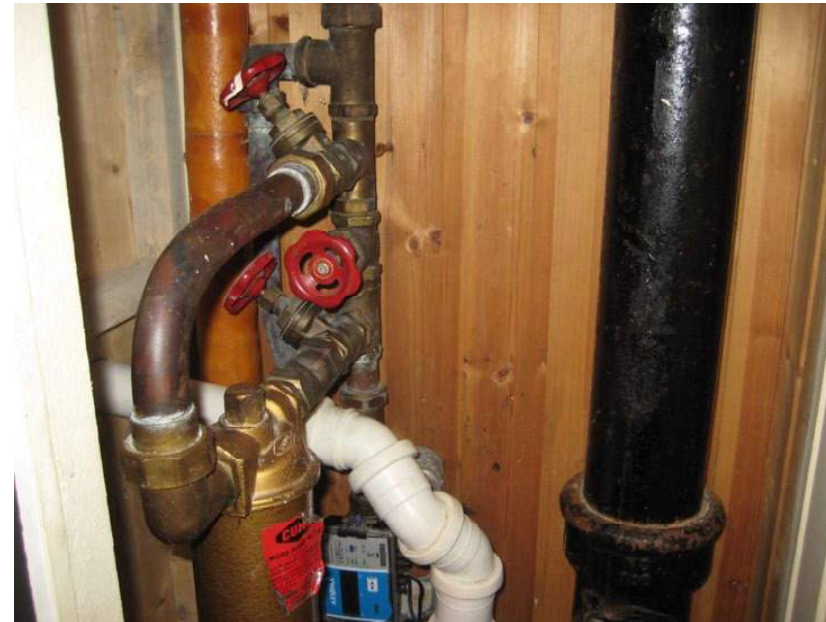
Avvik 23: Manglende utjevningsforbindelser mellom soil, vann og sikringsskap.

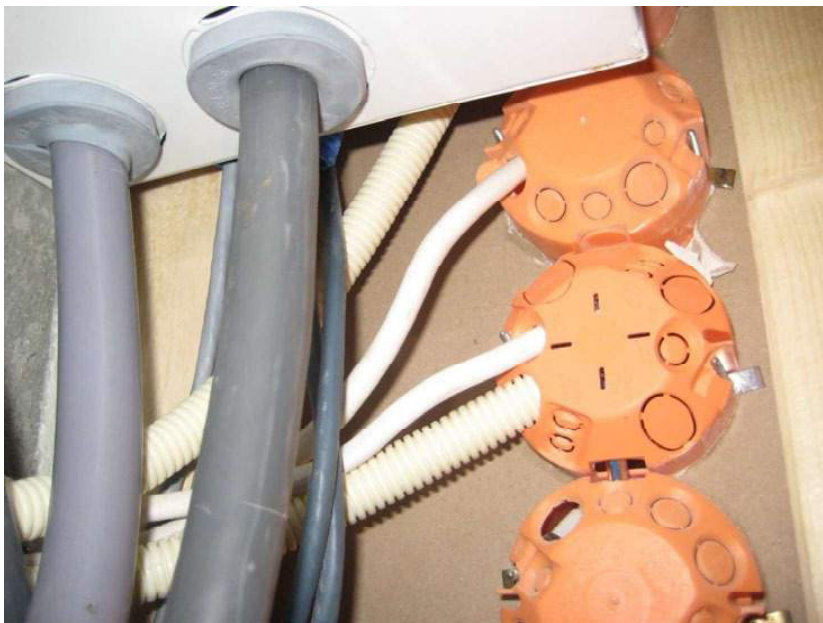
Avvik 22: Ikke fagmessig utført.

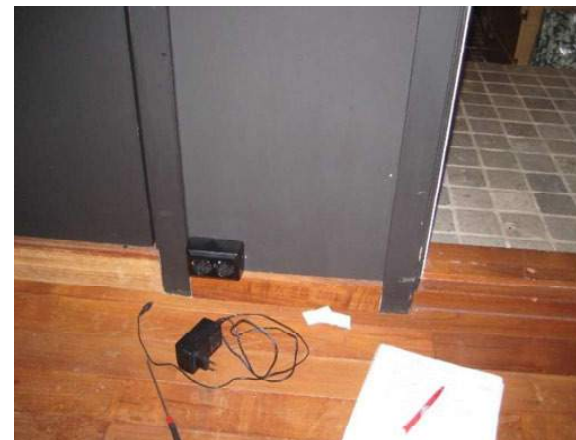
Avvik 24: Blandet installasjon.

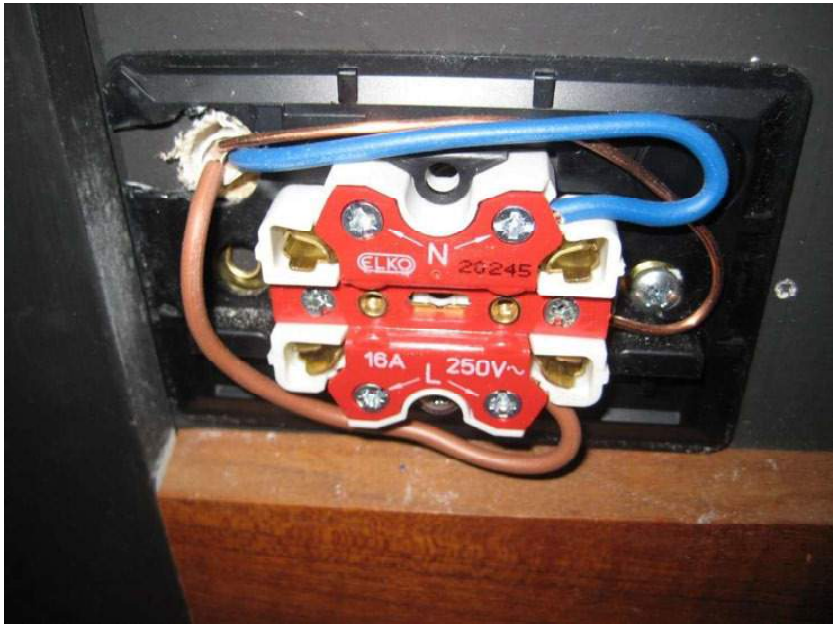
Avvik 25: Udokumentert stikkontakt med produksjonsår 2020, uke 24, dag 5

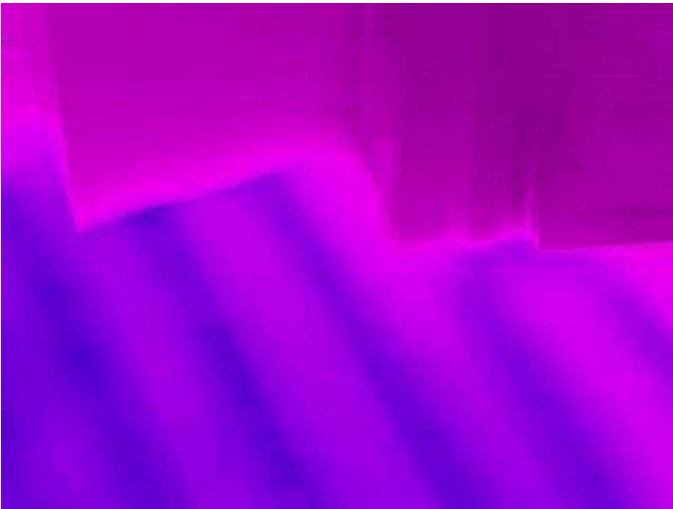
Avvik 26: Varmekabel ikke forlagt etter fabrikantens anvisning.

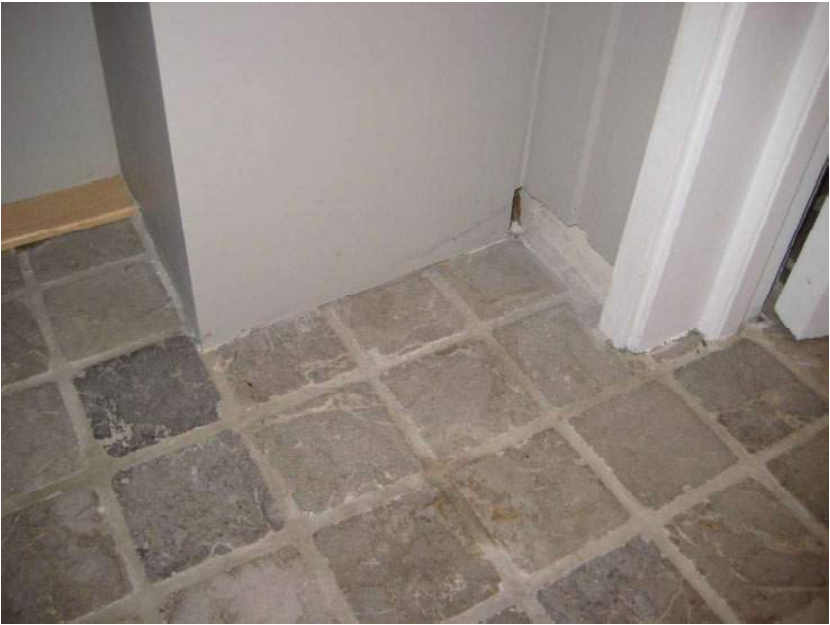
Avvik 26: Digitalt bilde av termogram over.

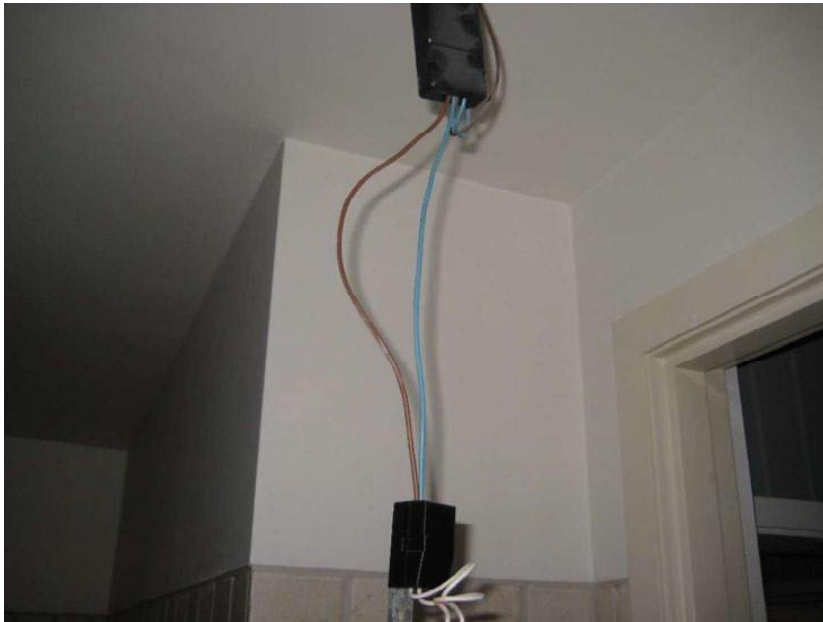
Avvik 27: PN ikke godkjent til dette formålet. (denne bruken)

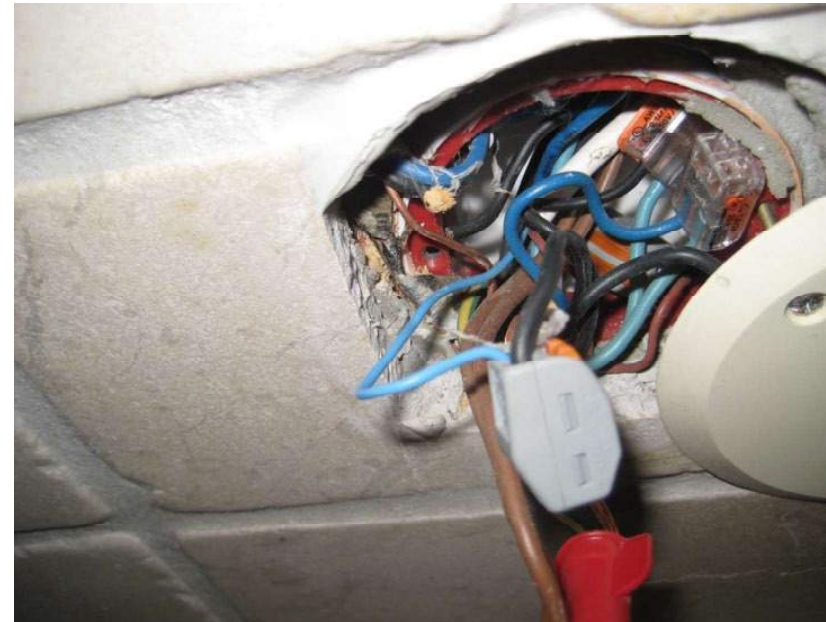
Avvik 28: Defekt trafo.

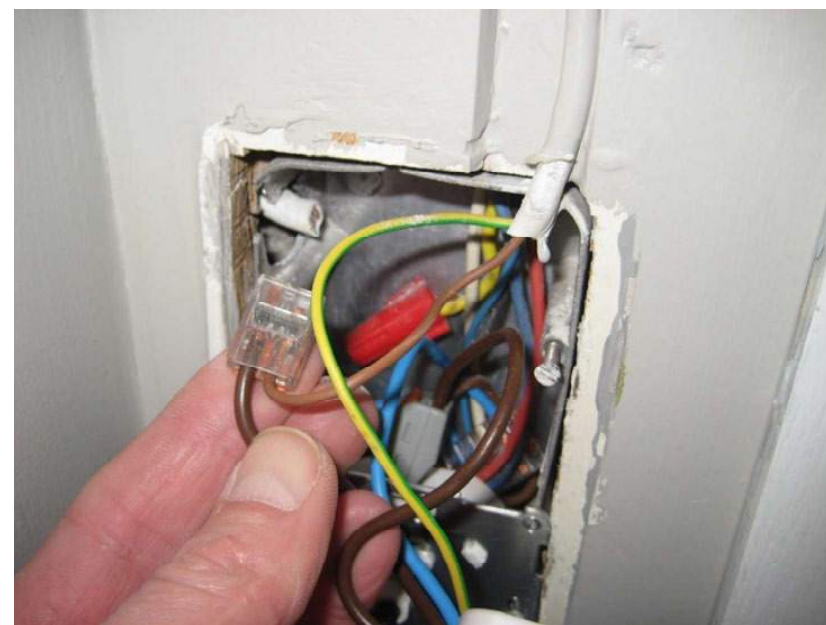
Avvik 30: Ikke fagmessig utførelse.

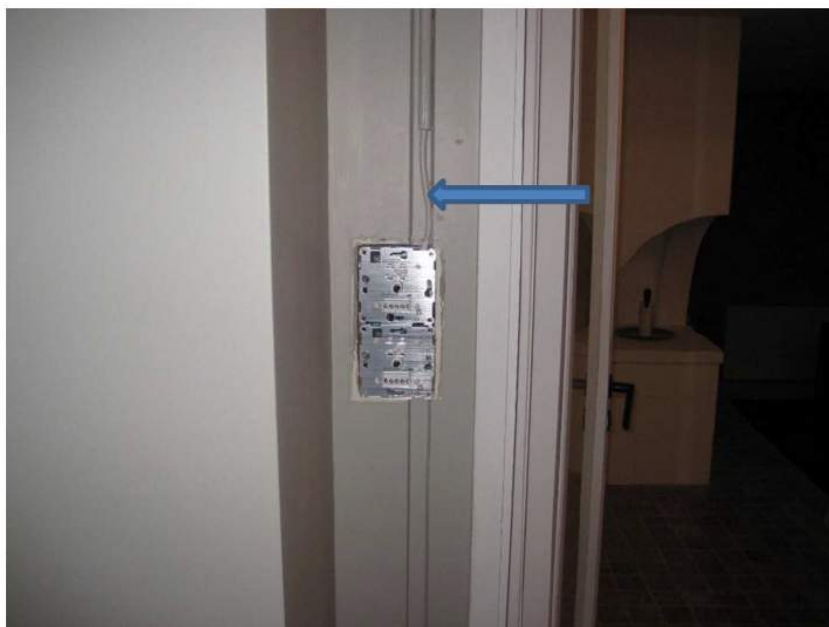
Avvik 21: Defekt tokammerboks. Koblinger er eksponert for brennbart materiale.

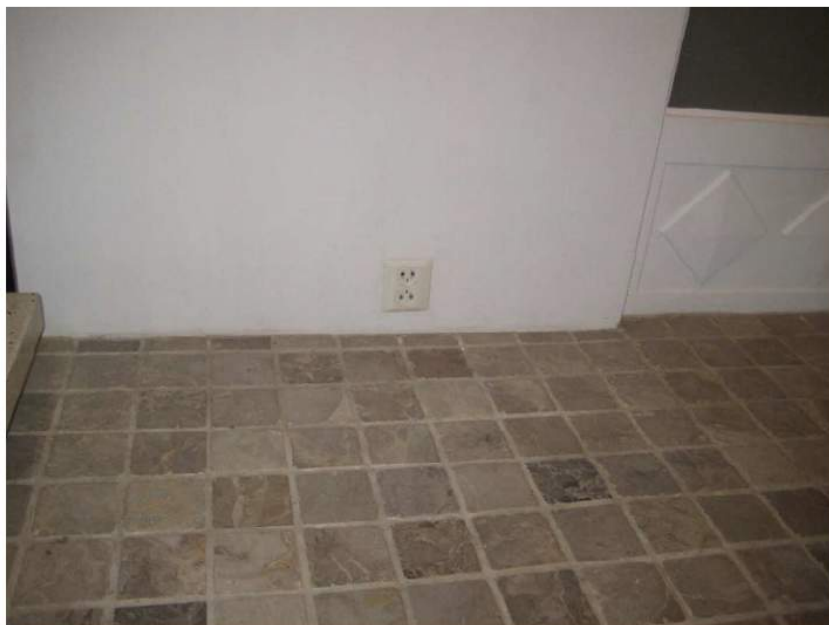
Avvik 32: Ledning ikke godkjent til fast installasjon

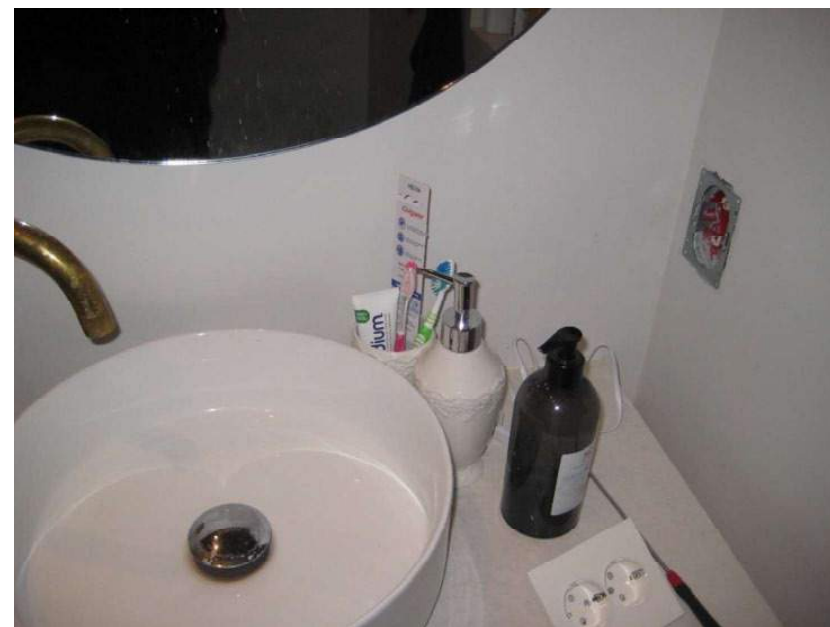
Avvik 33: Ujordet stikk i miljø som krever jordet utførelse.
