Åsveien 23, 3425 REISTAD

**Romslig eiendom med utleiedel |  
300 kvm uteområder med  
swimspa, utekjøkken og peis | 5  
soverom, vinkjeller og badstue!**

MERK - Eiendommen selges etter heving på Boligselgerforsikring. Eiendommen er beheftet med en rekke feil og mangler. Interessenter må lese hele salgsoppgaven med alle vedlegg.

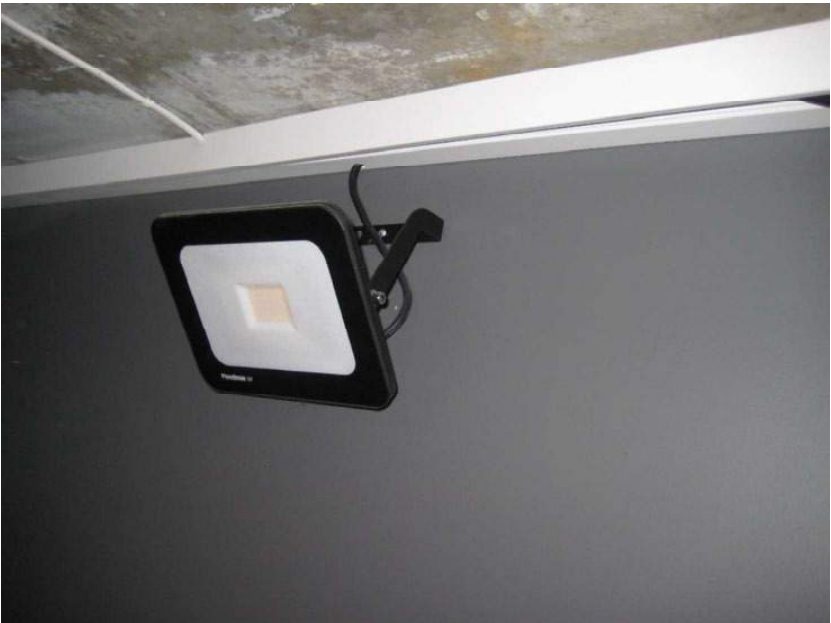
Avvik 36: Ikke godkjent avslutning.

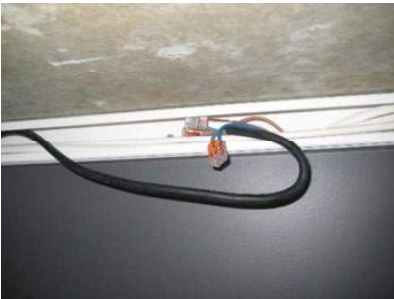
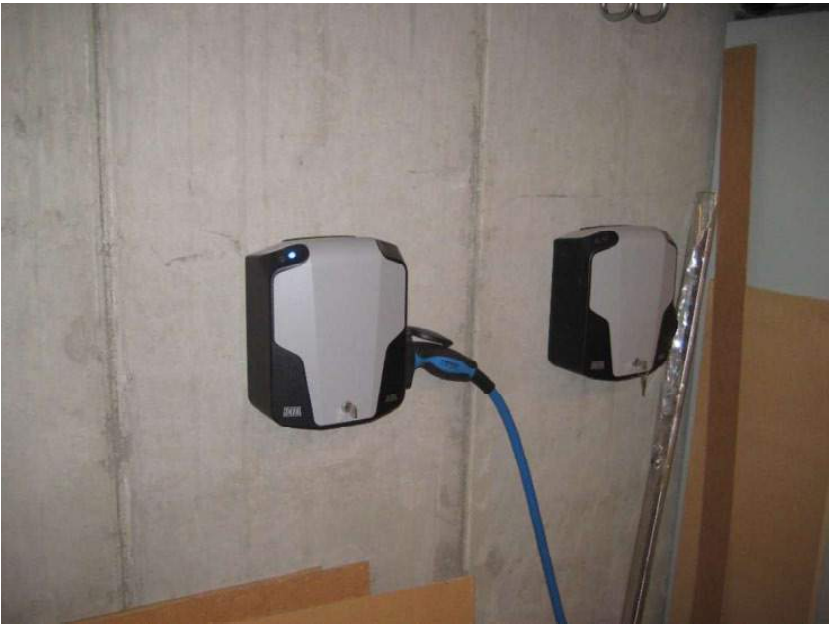
Avvik 37: Ikke godkjent tilkobling.

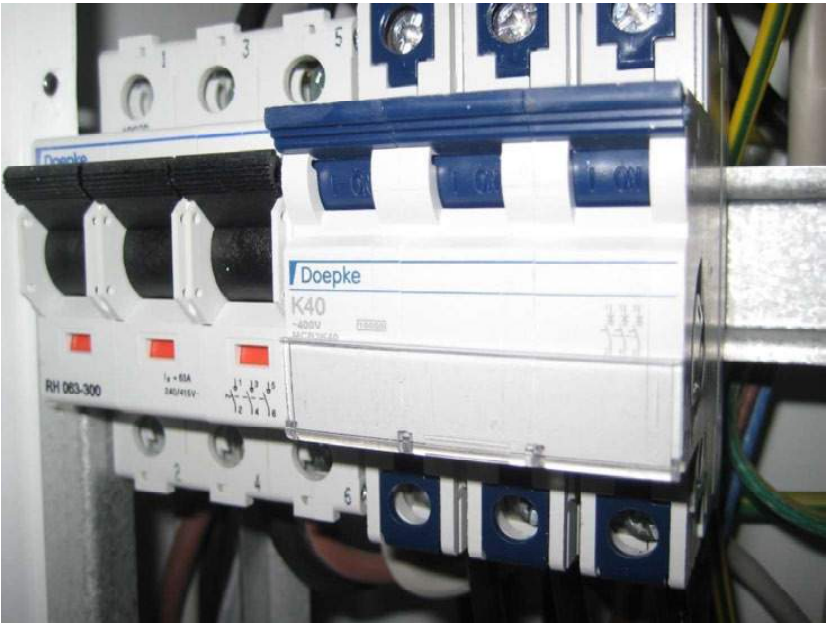
Avvik 38: Ladeenheter har ikke godkjent forankoblet vern.

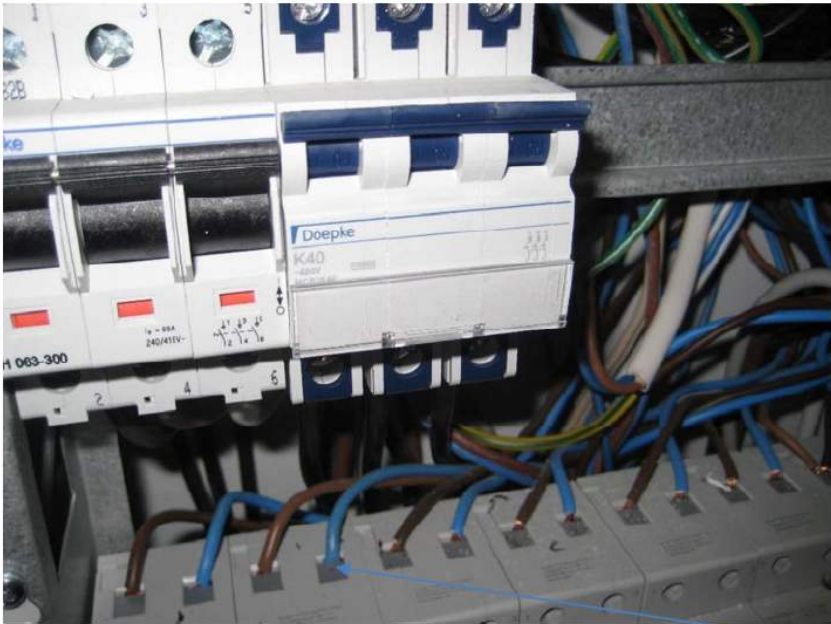
Avvik 39: Ikke godkjent vern for stiger til hybelleilighet.

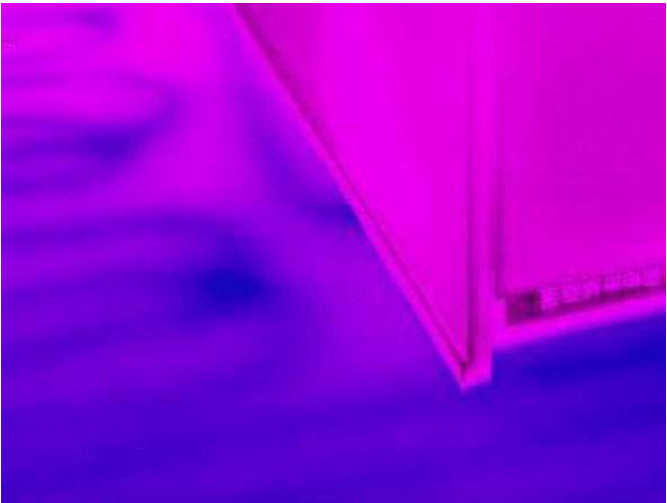
Avvik 41: Tørketrommel har ikke dedikert kurs/vern. Koblet på felleskurs vaskerom.

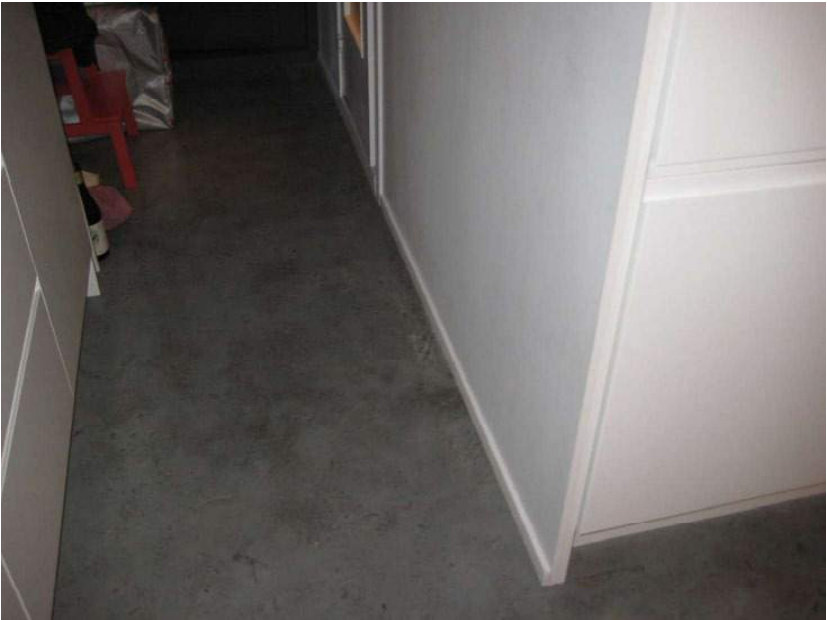
Avvik 35: varmekabel er ikke installert i henhold til fabrikantens anvisning, ikke fagmessig utført. Kabel ligger innunder vegg. I tillegg krysser den sin egen bane, ref minimum C-C på 5 cm.

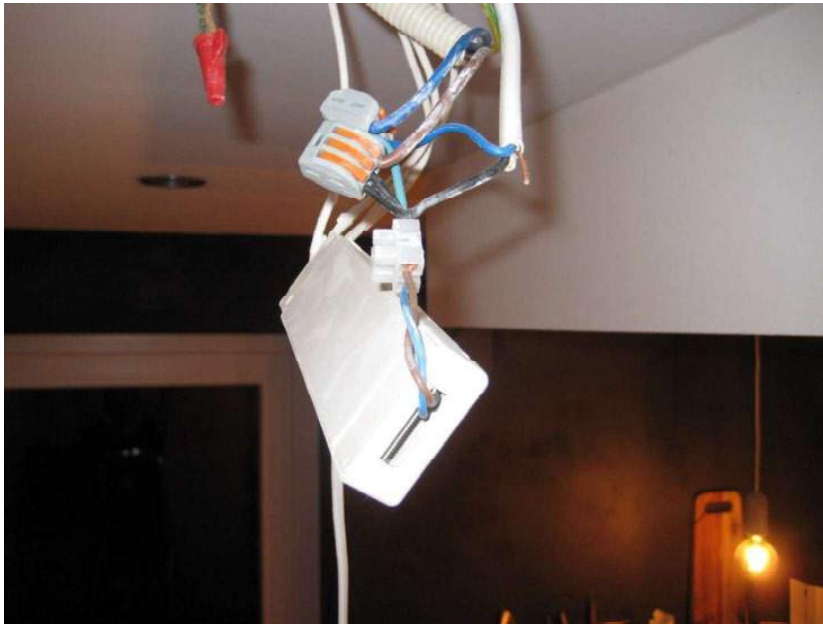
Avvik 44: Referansebilde til termogram over.

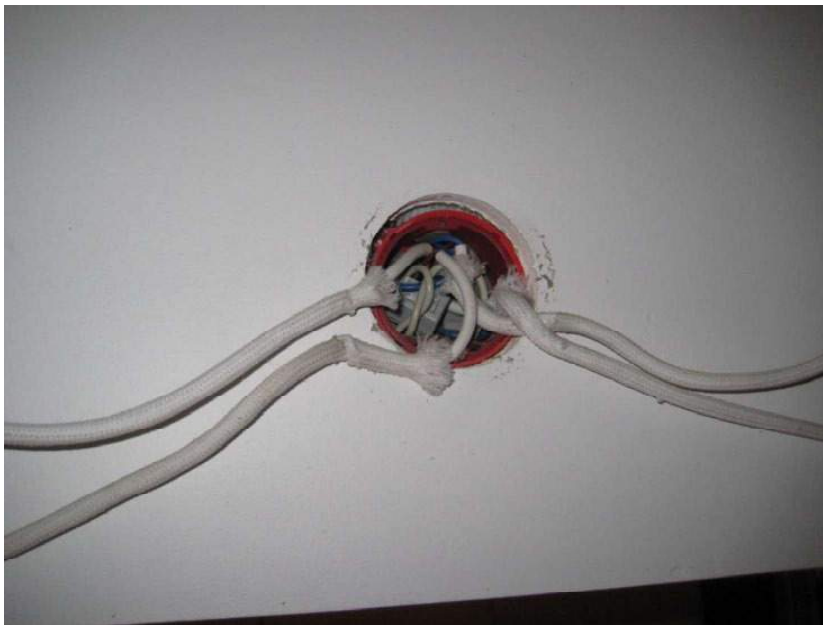
Avvik 45: Ikke fagmessig utførelse.

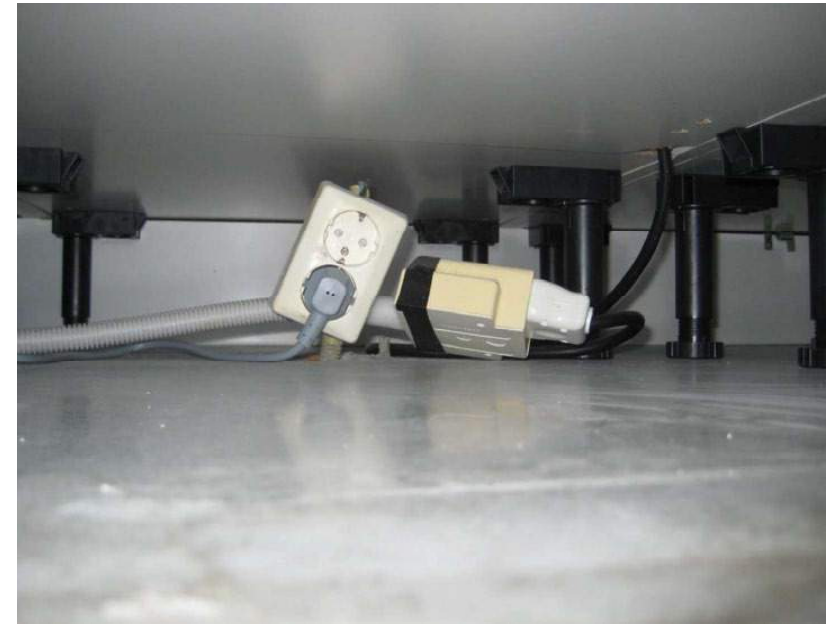
Avvik 46: Ikke fagmessig utførelse.

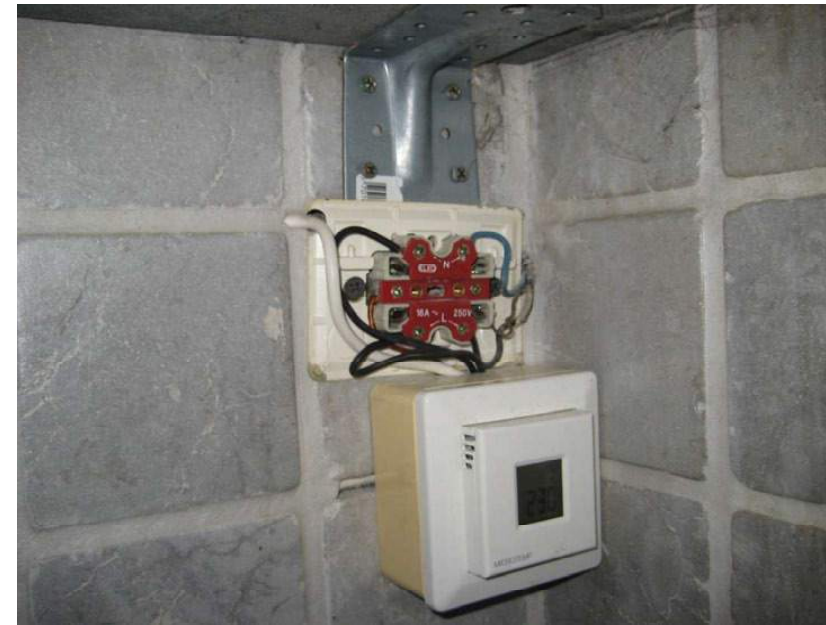
Avvik 49 og 50: Ikke fagmessig utførelse.

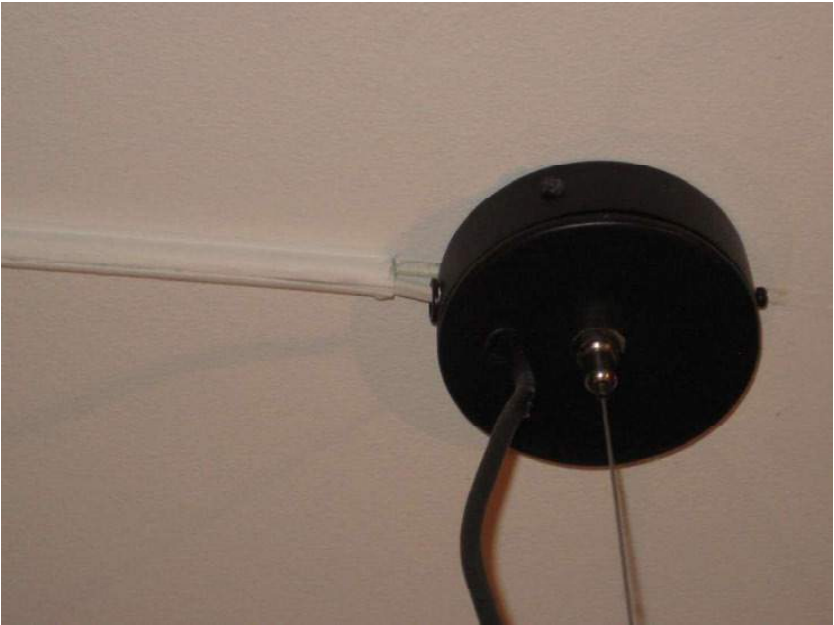
Avvik 51a: Spotter fra april 21. Dokumentasjon mangler.

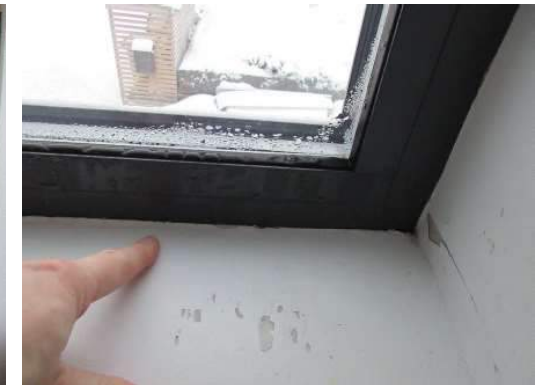
- Kondensering ble registrert på alle vinduene i leiligheten. Vinduene er av metall.
- Det er lufteventil i yttervegg.
- Ved inspeksjonen sto avtrekksventilasjonen på og fuktforholdene skal være noe bedre nå enn når viften ikke står på, i følge leietaker.

Foto 4. Kondens på alle vinduer. Vinduer av metall.

- Utbedre fukt-/muggsoppskadene i ytterveggene i hovedsoverommet.
- Skifte ut fuktskadet gips i vinduskarmene i stue/kjøkken, i hovedsoverommet og kontroll av vinduskarm i barnerom. Vurdere å ikke benytte gipsplater som vindusutforing, da dette er et fuktømfintlig materiale.
- Forbedre fuktforholdene og redusere kondensproblemene ved å sørge for god utfluffing og etablere regulator på avtrekksanlegget (grunnventilasjon). Oppvarming under vinduene vil øke luftsirkulasjonen og senke luftfuktigheten.

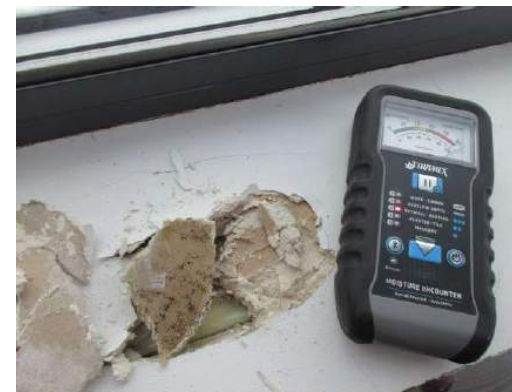
- Fuktutslag ble registrert med Tramex fuktindikator i vinduskarm i stue. Det var et hull i gipsplaten i vinduskarmen og materialprøve av gipsen ble tatt ut. Det var synlige muggflekker på baksiden av gipsen og prøve viste rik muggsoppvekst (tabell 2 i resultater).

Foto 5. Fuktighet i vinduskarm og muggsoppvekst påvist på undersiden av gipsplate.

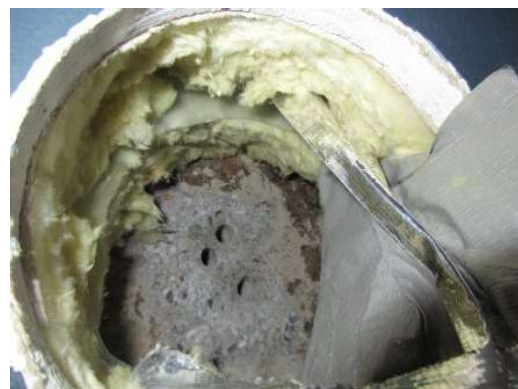
- Hull i øvre del av yttervegg (forsøk på etablering av lufteluke?) utført av forrige eier er ikke fullført og stopper i betongveggen. Hullet har stått uten forsegling av dampspærren og med påfølgende kondensrisiko i ytterveggen (trolig minst 2,5 år eller siden tilbygget var nytt i 2017, men dette er usikkert). Når nåværende eie dekket til hullet og under et forsøk på å fullføre hulltakingen i betongen ble det registrert en kraftig muggaktig lukt. Det var bekymring for inneklimaet i soverommet.
- Det var ved inspeksjonstidspunktet ingen ventil i yttervegg (eller i vinduet) for tilførsel av friskluft til hovedsoverommet. Vi fikk opplyst at veggventil skal etableres.
- I barnerommet er det en veggventil som sto åpen.

Foto 8. Kondensering registrert på tapen som midlertidig forseglar dampspærren. Hull i øvre del av ytterhjørnet delvis utført (tidligere eier).

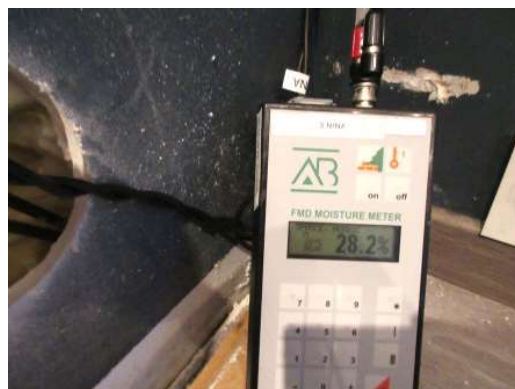
Foto 9. Hulltaking utført i nedkant av ytterhjørnet. Høy trefuktighet i overkant av bunnsvill (>28 vekt % = vått).

- Det ble laget et inspeksjonshull i nedkant av ytterveggen ved hjørnet og et hull i nedkant av langveggen bak sengen for kontroll ved inspeksjonen.
- Høy trefuktighet ble registrert i overkant av bunnsvillen (28 vekt% trefukt = vått). Prøve av svillen viste moderat forekomst av middekskrementer (tabell 3, resultater).
- På betongveggen i ytterveggen ble det påvist moderat vekst av aktinobakterier (tabell 3, resultater).
- Gulvlistene ble løsnet ved hjørnet og på langveggen og synlig muggsoppvekst ble registrert. Prøver viste moderat til rik vekst av muggsopp og middekskrementer (tabell 3, resultater).

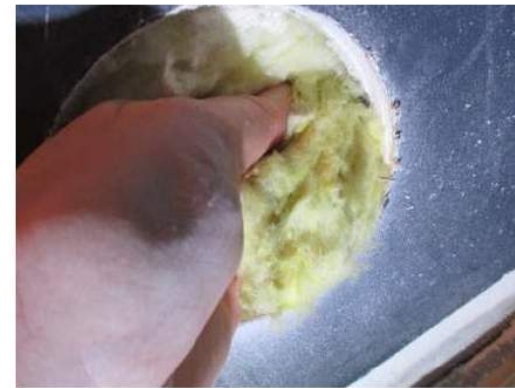
Foto 10. Yttervegg til høyre for vindu. Våt isolasjon i hull o vegg i nedkant.

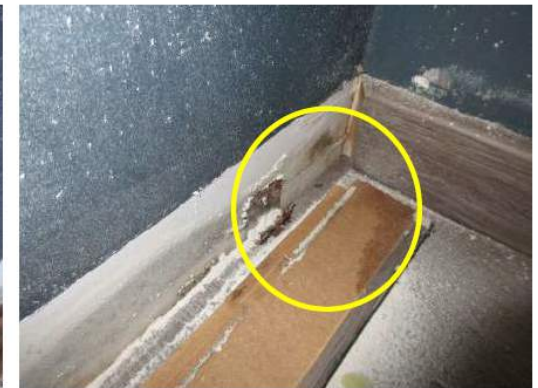
Foto 11. Ytterhjørne. Muggsoppvekst på gipsplate bak gulvlist (ring). Dette er under hull i øvre del av vegg (tidligere eier). Fukt-/ muggsopp registrert bak løsnet gulvlist.

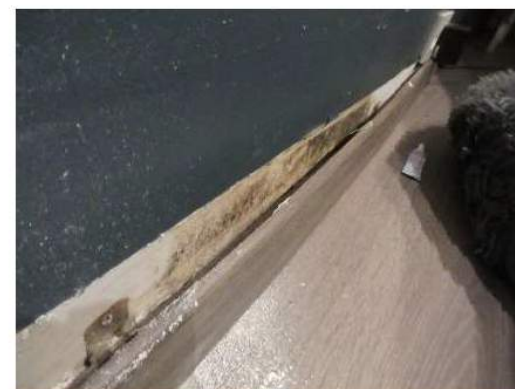
Foto 12. Langvegg under terrengnivå. Muggsoppvekst på gipsplate bak løsnet gulvlist.

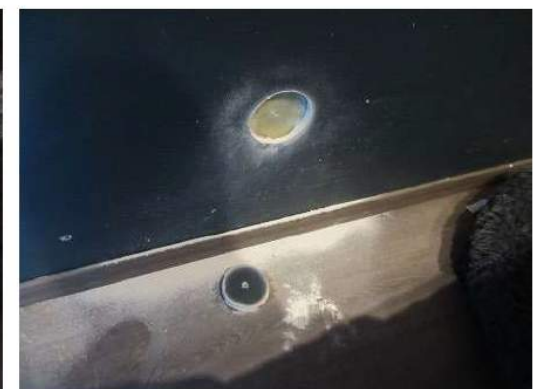
Foto 13. Hullboring i langvegg under terrengnivå. Gipsplate, dampsperre og isolasjon mot støpt vegg. Dersom veggen ligger vesentlig under terrengnivå så skal det ikke være innlagt dampsperre.

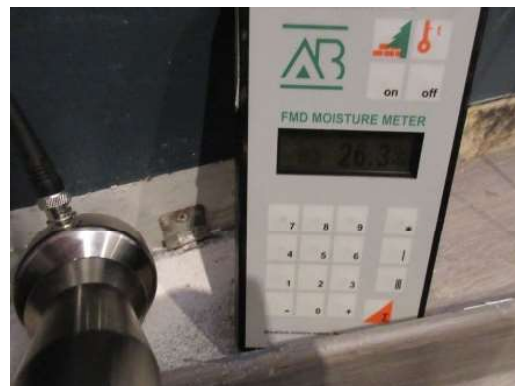
- Fuktutslag ble registrert med fuktindikator på nedre deler av yttervegg av gips, spesielt der hvor sengen står. Fuktmåling inn i gips og deler av bunnsvill i dette området viste høy fukt (26,3 vekt% trefukt).
- Kondensering på vindusrammen og vindusglasset ble registrert, samt fuktutslag med Tramex fuktindikator i vinduskarmen.

Foto 14. Høy fuktighet (26,3 vekt% trefukt) målt inn i gips/bunnsvill på langvegg bak seng.

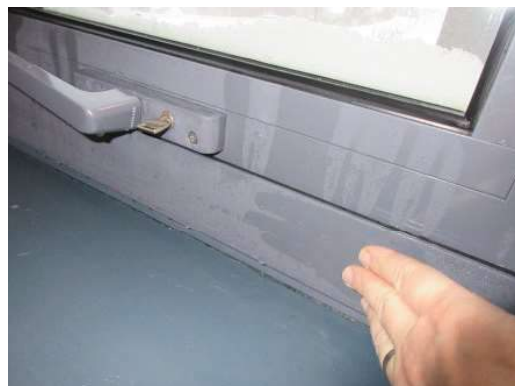
Foto 15. Hovedsoverom. Kondens på vinduet og fuktutslag på gipsplate i vinduskarm.

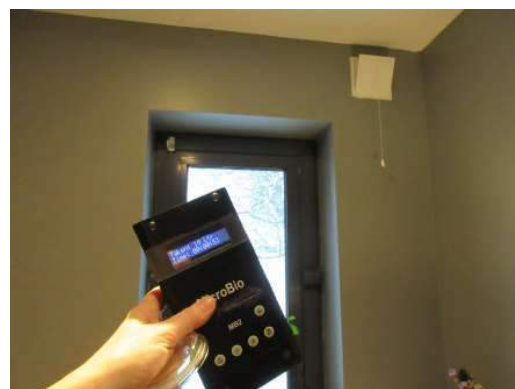
- I barnerommet ble det registrert noe mindre grad kondensering på vinduet. Det ble ikke registrert synlige tegn til muggsoppskader i tilgjengelige deler av rommet.

Foto 16. Barnerom. Åpen lufteluke. Luftanalyser ble tatt i leiligheten.

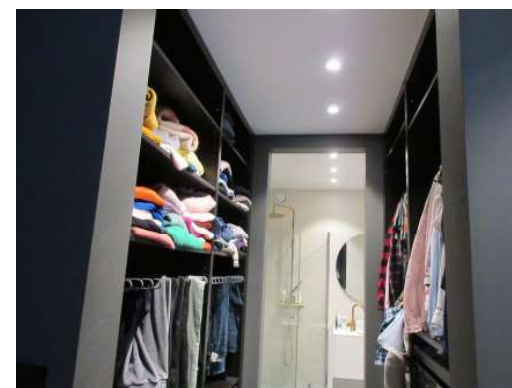
Foto 17. Soverom sett mot garderoberom og bad. Det er ikke dører mellom rommene.

- Avtrekksventilasjonen må benyttes og kondensering må unngås slik at det ikke utvikler seg muggsoppvekst.
- Etablere lufteventil i yttervegg.
- Montering av dør mellom bad og garderoberom/soverom og samtidig ha på avtrekksventilasjonen etter dusjing, vil trolig være med på å redusere kondensering rundt veggåpningene slik som det ble opplyst om.

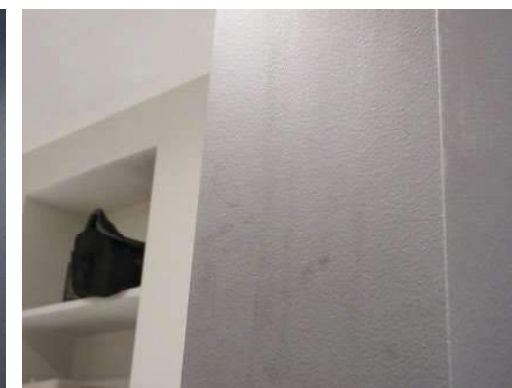
Foto 18. Rennemerker på dørkarm mellom bad og garderoberom. Opplyst om at kondensering oppstår på karmene ved dusjing.

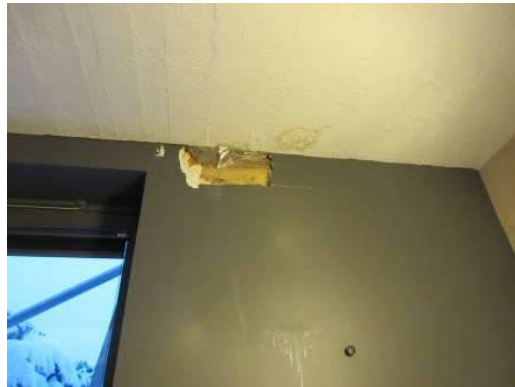
- Det ble oppdaget lekkasje ved himling (støpt dekke) ved yttervegg i september 2022. I rommet over er det stue, og lekkasje ble også oppdaget der og at vann trakk ned i kontoret. Vi fikk opplyst at det trolig er svakheter med takbeslaget.

Foto 19. Yttervegg hvor det ble oppdaget lekkasje i september 2022. Hulltaking var utført på forhånd. Fuktskjold på støpt dekke og rennemerker på vegg registrert.

- Avdekking av veggplate i lekkasjepunktet og utbedring av muggvekst på treverk og gipsplate.
- Lokal avdekking av gulvkonstruksjon under lekkasjepunktet for nærmere kontroll og vurdering av materialene under oppforet gulv.
- Det må påregnes at skadeomfanget kan være større enn det som ble observert ved inspeksjonstidspunktet. Videre avdekking av konstruksjonene vil avklare dette.

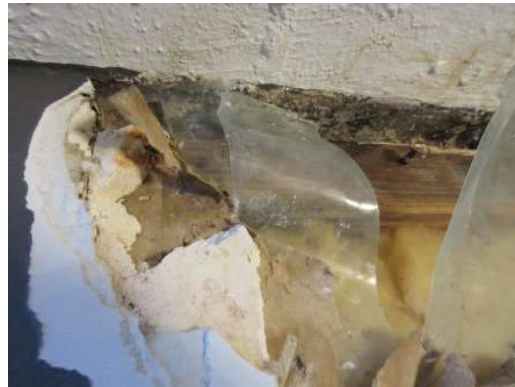
Foto 20. Nærbilde av lekkasjepunkt i overgang støpt himling og yttervegg. Synlig muggvekst på gips og misfarging på troppsvill. Prøve ble tatt med.

- I prøve av toppsvillen mot støpt dekke ble det påvist moderat vekst av muggsopp og middekskrementer (tabell 2, resultater). Gipsplaten har moderat muggsoppvekst i prøve fra øvre del av vegg (tabell 2, resultater).
- Gulvet er foret opp på støpt dekke. Visuell kontroll av et punkt i tregulvet (hullboring) viste noe fuktmerker på trinndemper og rustne skruer i gulvet. Prøve av undersiden av gulvbordet ved rusten skrue viste kun sparsom forekomst av muggsoppспорer (tabell 3, resultater). Dette indikerer at det har vært begrenset med oppfukting av gulvkonstruksjonen. Videre ned under gulvet ble det ikke registrert synlige tegn til fuktmerker eller misfarging.

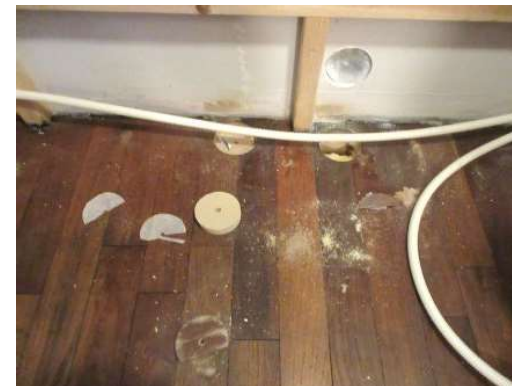
Foto 21. Hullboring i nedkant av yttervegg og i tregulv ble utført for kontroll.

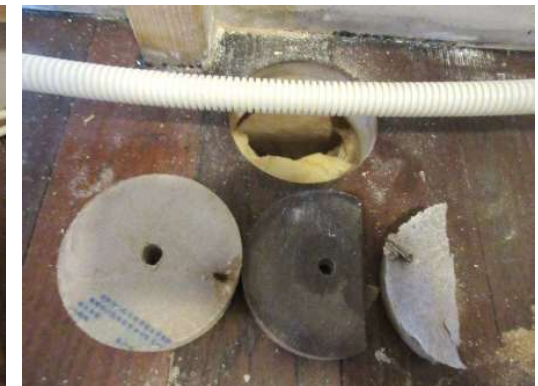
Foto 22. Rustne skruer i tregulvet, som tyder på fuktbelastning ble registrert.

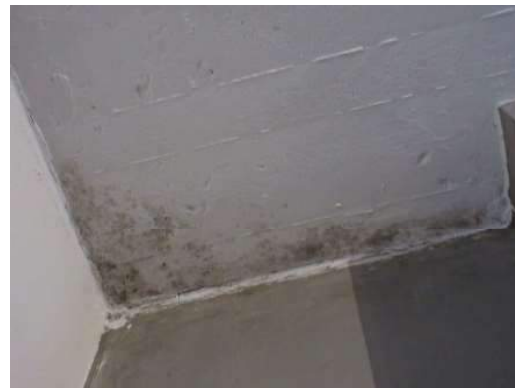
- Det er to lufteluker i yttervegg.
- Misfarging ble registrert i hvert hjørne av himlingen ved ytterhjørnene. Rik vekst av kondensmuggsopper ble påvist i prøve (tabell 3, resultater).

Foto 25. Nærbilde av muggsoppvekst ved hvert ytterhjørne.

- Grundig rengjøring av betonghimlingen (for eksempel med klorinoppløsning) må utføres for å fjerne muggsoppveksten.
- Uttørring av betongdekket må utføres og årsaken til fuktigheten må avklares (dersom dette ikke er utført).
- Sørge for generell god utlufting av rommet og spesielt dersom det brukes til trening.

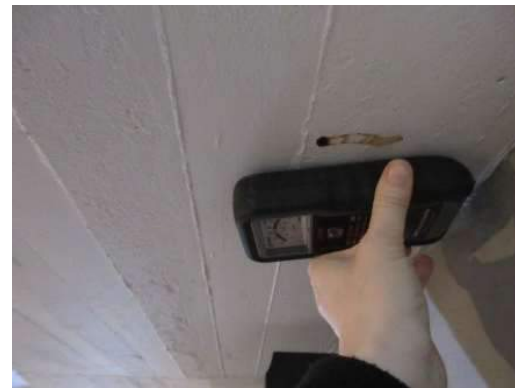
- Fuktutslag med fuktindikator ble registrert langs med ytterveggen (kortsiden) i området hvor det ble opplyst om at det har blitt oppdaget svakheter med beslagsløsningen på taket.
- Gulvlisten ble løsnet for kontroll uten at det ble registrert synlige tegn til vekst av muggsopp. Det var tørt i gulvlisten (16,9 vekt% trefukt).

Foto 26. Fuktutslag ble registrert med fuktindikator langs med ytterveggen.

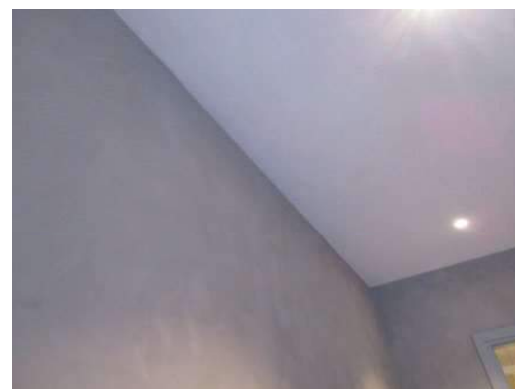
Foto 28. En liten skjold i overgang vegg og himling ble registrert (vanskelig å se i bildet). Lokalt fuktutslag ble registrert.

- Avklare om det eventuelt er skjulte fuktskader over gipshimlingen i området over TV ved punkttåpning.
- Fjerne noe av tapet/maling i øvre del av deveveggen hvor det er en liten skjold. Kontrollere om det er skjult fukt-/ muggsopp på materialene.
- Montere lufteventiler i rommet.

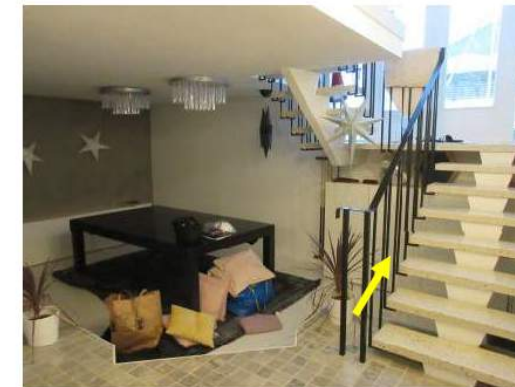
- Rommet ligger i overgang opprinnelig del (1969) ved trappeløpet og nyere del av bygningsmassen.
- Eiere påpekte at det merker en kjelleraktig/muggaktig lukt i dette rommet som har åpent trappeløp opp til stue/spisestue/kjøkken i 2. etasje.
- Mycoteam registrerte også en lukt av kjeller / muggsopp ved inspeksjonen og som ikke ble registrert i de tilstøtende rommene.
- Det ble ved inspeksjonen besluttet å utføre hulltaking i ytterveggen (inne i et skap) som ligger delvis under bakkenivå mot terrassedekket, se foto under.
- Hulltakingen inn i yttervegg (via skapet under trappen) viste moderat vekst av fuktstrålemugg, raggråtemugg og middekskrementer (tabell 3, resultater). Asfaltappen ligger mot antatt betongvegg under terrengnivå.

Foto 29. Biljardrom/«kjellerstue» i 1. etg. Lukt av kjeller/muggsopp ble registrert. Inspeksjonshull ble laget i yttervegg under trapp, pil.

Det er en utforet kjellervegg i «kjellerstuestue» / biljardrom hvor det er påvist muggsoppvekst på asfaltapp i veggkonstruksjonen. Det er også luktproblemer i rommet som er åpent mot et trappeløp og gangareal. Det er ikke avklart med sikkerhet hva som er årsaken til luken, men skjulte fukt- /muggsoppskader i kjellerveggen som ligger delvis under bakkenivå mot terrassedekket, kan være en sannsynlig kilde. Andre mulige kilder til kjellerluft/muggluft kan eventuelt også være krypekjelleren, men det er ikke registrert opplagte steder hvor luft med ubehagelig lukt kan trekke opp til inneklimaet. Da må det i så fall være overganger og sprekker ved rørføringer, pipeløp osv hvor det kan forekomme luftlekkasjer. Kilden til lukten må kontrolleres nærmere og kjellerveggen må uansett avdekkes videre for vurdering av omfanget av muggsoppveksten.

- Det er påvist vekst av muggsopp på asfaltapp i kjellerveggen. Nærmere kontroll av konstruksjonen for å finne hele omfanget av muggveksten, samt årsaken til kjellerlukten som blir registrert anbefales utført. Fuktmålinger i materialer/konstruksjoner anbefales utført da utforede kjellervegger under terrengnivå kan være risikoutsatt i forhold til skjulte fukt-/soppskader.

- Avdekke kjellervegg i «kjellerstue»/biljardrom ytterligere for kontroll av omfang av muggvekst og skadeårsak. Se også informasjon under observasjoner og vurdering.

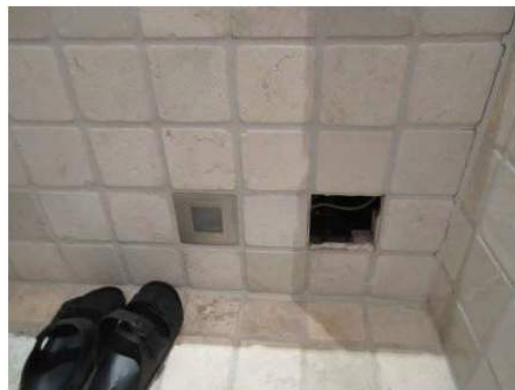
Eier opplyste at det hadde blitt registrert mugglukt i badet og som også ble registrert i etasjen over når badedøren sto åpen. Lukten kom fra undersiden av karet via de to lufferistene. Det hadde blitt registrert vannansamlinger på gulvet under karet. Vannet har ingen avrenningsmulighet fra undersiden. Eiene har sluttet å bruke boblebadet etter at dette ble oppdaget.

Foto 32. Det var tatt ut en lufferist på hver side av fronten til boblebadet for innkikk på undersiden.

- Frontveggen mot karet må tas ned for å få full oversikt under boblebadet. Utbedre muggsoppveksten på veggplatene inn mot boblekaret.
- Hele omfanget av muggsoppskader i veggene må avklares nærmere ved avdekking rundt boblebadet. Konstruksjonsoppbygging må kontrolleres og vurderes opp mot prinsippene i foreliggende våtromsnorm.

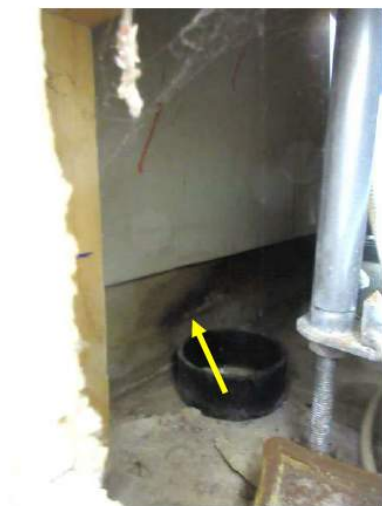
- Skjolder og misfarging ble registrert i nedkant av veggplatene på innsiden av karet, sett fra de to flihallene med begrenset innsyn. Det var ikke mulig å se under hele karet via hullene.
- Prøver tatt under karet og fra hull (etablert før inspeksjonen) fra gangside inn mot bad viste vekst av aktinobakterier og forekomst av middekskrementer på veggplate (prøve tatt fra liten åpning i front av karet. I hullet i gangen, inn mot badet, ble det påvist vekst av muggsopp på veggplate. Se tabell 3, resultater.
- Luftanalysene viste forhøyede verdier av muggsoppспорer ved målingen tatt ved hullet mot undersiden av badekaret.

Foto 33. Underside av kar, sett fra venstre åpning. Begrenset synsfelt og svak kvalitet på foto. Veggplate under karet kan skimtes. Prøve tatt i området markert med pil.

Bad med boblebadekar har muggsoppvekst i nedre del av veggplater under karet som ikke har vært tilgjengelig for kontroll og avrenning av lekkasjevann under karet. Det er antatt at vann som har trukket ned under karet ved bruk, har blitt stående over tid og det har blitt gunstige forhold for muggsoppvekst. Videre vurdering og utbedring av muggsoppvekst på veggplater under karet anbefales utført. Øvrige deler av tilstanden på badet er ikke utført av oss.

- Utbedre muggsoppskader i veggplater under boblabadekar. Se også informasjon under observasjoner og vurdering.

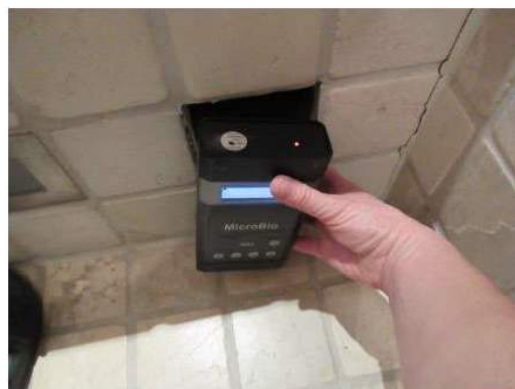
Foto 34. Luftprøver ble tatt via inspeksjonshull under karet. Analysene viste forhøyede verdier av muggsoppспорer.

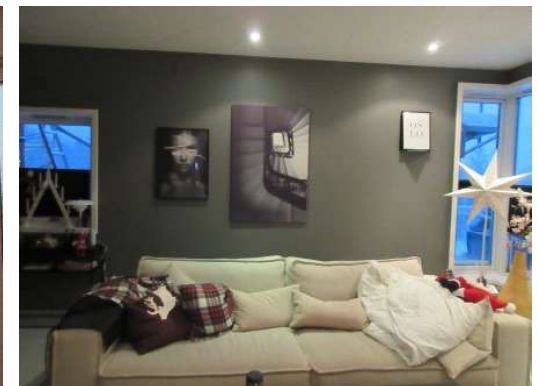
- Det hadde vært en taklekkasje i TV-stuen i september 2022 hvor fuktigheten hadde trukket ned til kontoret under, se tidligere omtale av kontor 1.etg. Det hadde blitt registrert oppsprekking av parketten bak sofaen ved denne ytterveggen og det var mistanke om at det kunne ha oppstått muggsoppvekst.

Foto 36. TV-stue. Det har vært lekkasje fra taket i september 2022 ved vegg bak sofa.

- Utbedre veggplater/himlinger og evt gulv der det har vært lekkasjer og er påvist fukt-/muggsopp i prøver. Kontrollere hele omfanget nærmere i de aktuelle rommene. Se også informasjon under observasjoner og vurdering.

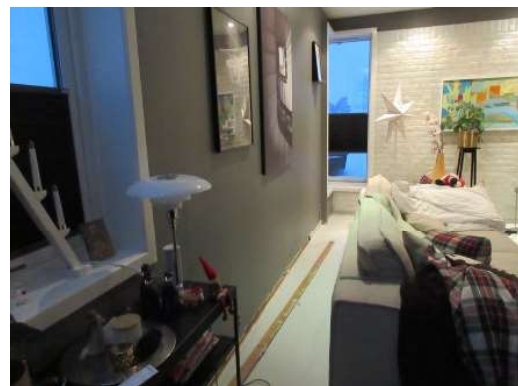
- Gulvlisten var løsnet på ytterveggen. Det ble ikke registrert synlige tegn til misfarging på en liten del av bunnsvillen som var synlig i nedkant av gipsplaten. Det var tørt i bunnsvillen ved inspeksjonen (13,5 vekt% trefukt).
- Parketten hadde sprukket opp og noen lameller ble fjernet for kontroll på undersiden. Misfarging ble registrert og prøve av gulvet viste rik vekst av muggsopp og middekskrementer (tabell 3, resultater).
- Fuktmåling i parketten viste 16-17 vekt% trefukt = tørt).

Foto 37. Det har vært lekkasje ved yttervegg bak sofaen. Gulvlisten var derfor demontert.

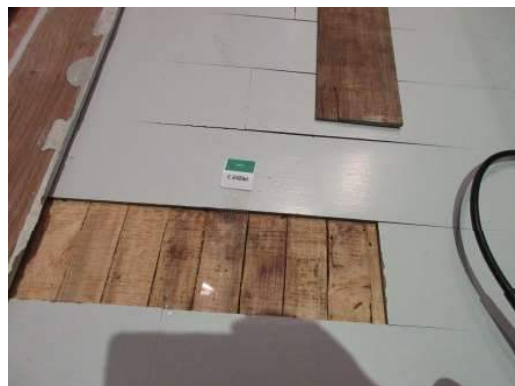
Foto 38. Muggvekst påvist i prøve av undersiden av parkettlamell. Parketten hadde sprukket opp.

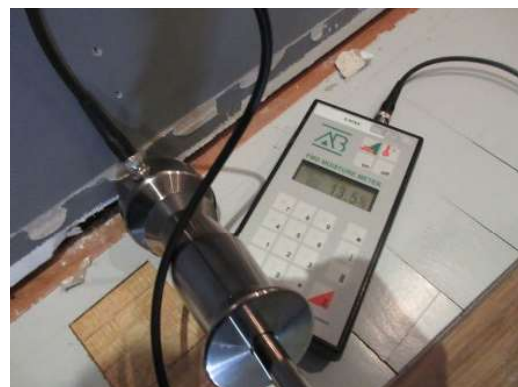
Foto 39. Fuktmåling inn i gipsplate/bunnsvill inn i ytterveggen ved lekkasjeområdet. Tørt ved inspeksjonen (13,5 vekt% trefukt).

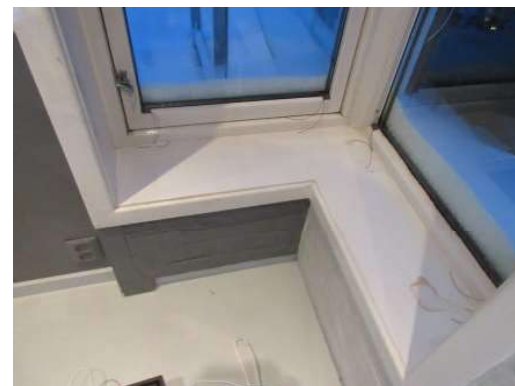
- Skjolder i himling over vinduet og i vinduskarmen ble registrert. Det ble opplyst av eier at det er registrert råteskader i vindusomrammingen, sett utenfra. Kondensering på vinduet ble registrert ved inspeksjonen. Vi har ikke undersøkt vinduet nærmere ved denne inspeksjonen.

Foto 40. Kondens på eldre vindu. Skjolder på overflatene. Opplyst av eier at vinduet har råteskader registrert fra utvendig side.

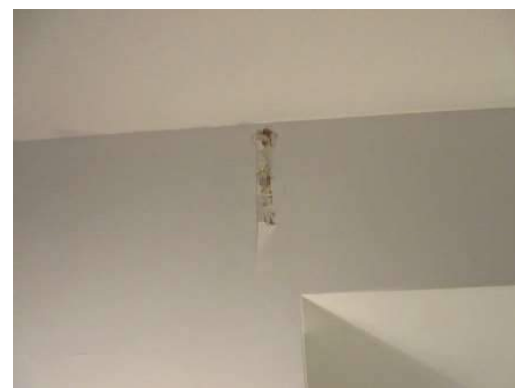
- Det ble påpekt av eier at det er sprekker i noen områder av øvre del av veggene i kjøkken / spisestue.
- Nærmere kontroll med fuktindikator viste ikke fuktutslag. Noe av tapet/malingsfilm ble fjernet lokalt for kontroll uten at det ble registrert synlige tegn til misfarging på spon/gipsplaten bak. Gulvlist ved terrassedør ble lettet på for kontroll på baksiden uten at det ble registrert synlige tegn til misfarging.

Foto 41. Kjøkken/spisestue. Kontroll i øvre del av yttervegg hvor det ble registrert sprekke viste ikke fuktutslag eller synlige tegn til muggsoppvekst.

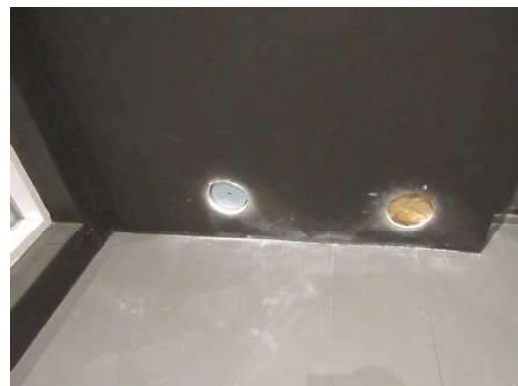
- Vi fikk opplyst at sluket til taknedløpet var byttet ut i desember 2022.
- Det hadde blitt registrert noe oppsprekking av det malte tregulvet/parketten ifølge eier og det var derfor ønske om å undersøke dette.
- Hulltaking i nedkant av innkassing ved ytterhjørnet ble utført for stikkprøvekontroll. Høy trefuktighet i svill i innkassing (antatt at taknedløp går her) og våt isolasjon og ising ble registrert. Det er vått i innkassing (>28 vekt % trefukt= vått). Prøve av overkant av svill viste noe muggsoppvekst og midd- og middekskrementer (tabell 3, resultater).

Foto 42. Gjesterom. Hulltaking i nedkant av innkassing ved ytterhjørnet.

- Avdekke rørinnkassing for å avklare skadeomfang og skadeårsak.
- Fjerne våt isolasjon, tørke ut treverk og fjerne muggsoppskader.
- Avdekke gulvet i området hvor det er fuktighet og oppsprekking.
- Kontrollere skadeomfanget.
- Utbedre fuktskadene og tørke ut faste materialer som for eksempel betong, treverk.

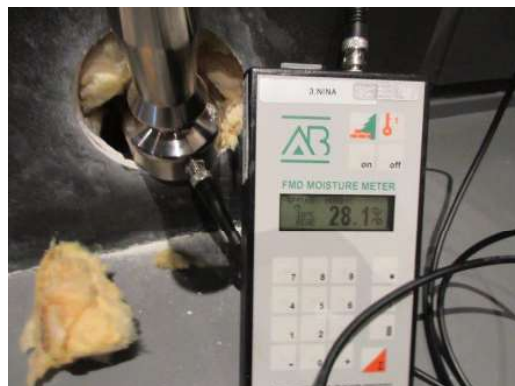
Foto 43. Vått (>28 vekt% trefukt) i svill i innkassing. Isolasjonen var våt og is ble registrert i hullet. Det går trolig et taknedløp her.

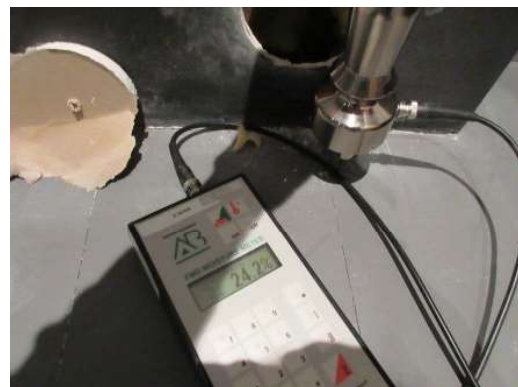
- I parkettgulvet ble det målt høy fuktighet foran innkassingen (24,2 vekt% trefukt). Det ble målt noe tørrere verdier i parketten foran vinduet, men fortsatt svakt forhøyet (18,9 vekt% trefukt).

Foto 44. Gjesterom. Høy fukt i det malte tregulvet. 24,2 vekt% trefukt. Gulvet har sprukket opp ved et område mot innkassingen.

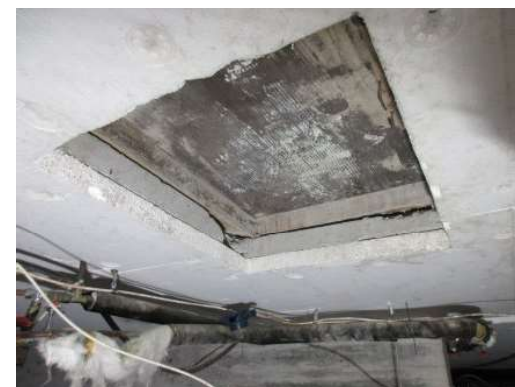
- I delrom nr 2 fra inspeksjonsdøren, ble det registrert at det er en blendet inspeksjonsluke i himlingen. Det er mistanke om at dette kan være i området ved «kjellerstue» / biljardrom. Luken så ut til å være forseglet med en finerplate og gulv/plate på oversiden. Luken er ikke isolert fra krypekjellerside.

Foto 48. Krypekjeller. Blendet inspeksjonsluke i himling.

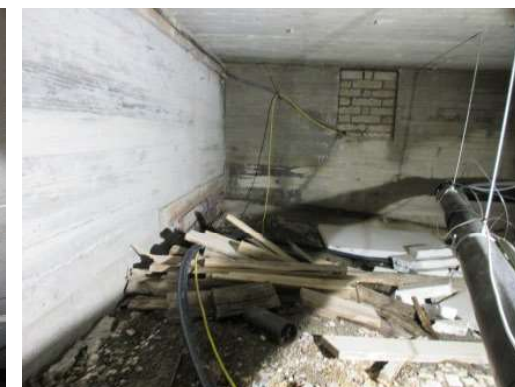
- Grunnen er ikke fuktsikret og består av løsmasser, singel, stein osv. Det er høydeforskjeller og det er groper/fall på grunnen i flere av rommene. Det var lagret en del treverk og rester av byggematerialer på grunnen.

Foto 49. Krypekjeller. Noen rom har mye lagrede bygningsmaterialer. Risiko for muggsopp- og råteskader i dette.

- Rydde grunnen for organiske materialer.
- Legge ut fuktsperre (plastfolie) på grunnen for å hindre/reducere avdamping.
- Vurdere utluftingsforholdene og om det bør etableres lufteluker i grunnmur. Hvis fuktsperre etableres på grunnen er det ikke sikkert dette er nødvendig. Nærmere vurderinger kan utføres senere.
- For å hindre oppstigende luft til boligrom opp via rørgjennomføringer kan det tettes rundt rørene fra krypekjellerside for å hindre dette. Dette for å sikre at inneluften ikke påvirkes av lukt og muggsoppssporene.
- Holde krypekjeller under jevnlig oppsikt.

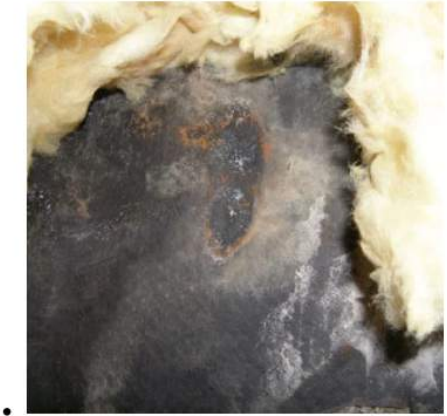
Aktinobakterier på forhudningspapp i en utlekt kjellervegg

- Skadens omfang og årsak avklares.
- Infiserte muroverflater rengjøres mekanisk ved en grundig skrubbing eller børsting. Hvis det er ønskelig kan den mekaniske rengjøringen kombineres med bruk av et godt rengjøringsmiddel, for eksempel kaustisk soda som effektivt fjerner lukten. Følg bruksanvisningen på emballasjen!
- Konstruksjonen tørkes til tilfredsstillende nivåer (under 80% for betong), og fremtidig fuktbelastning må unngås.
- Ved eventuell overmaling av sanerte muroverflater bør det benytte et diffusjonsåpent malingsprodukt.
- Infiserte bygningsmaterialer som ikke så lett lar seg rengjøre, slik som papp, trefiberplater og tapet bør fjernes.
- Tekstiler og andre gjenstander og inventar kan rengjøres så godt det lar seg gjøre, men det kan være vanskelig å fjerne lukten.

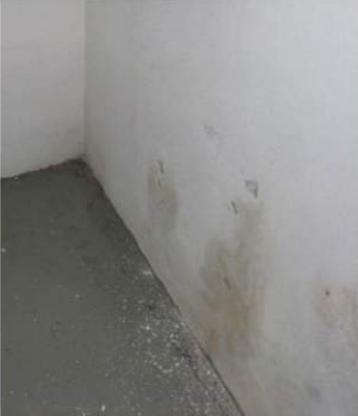
Aktinobakterier vokser ofte på fuktbelastede betongoverflater.

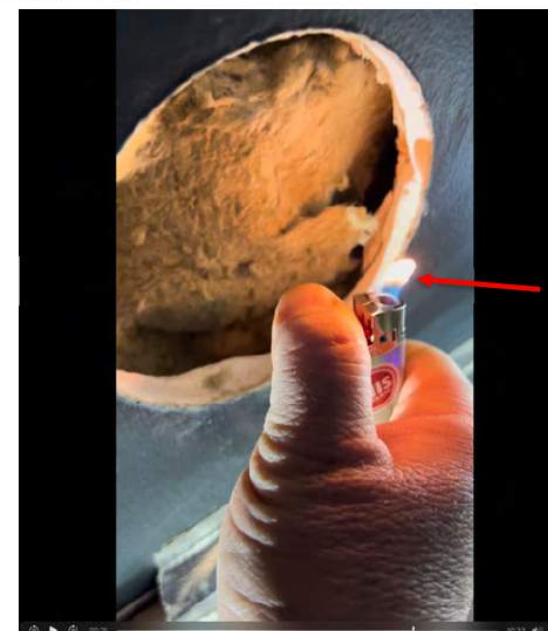
Bildet viser et hull som er åpnet av Mycoteam i forbindelse med deres undersøkelser. Dette er et skjermbilde fra et videoopptak som undertegnede har laget og som viser konveksjon i vegg, dokumentert med at flammene til lighteren står vannrett som følge av at det blåser kald luft gjennom vegg. Dette er samme vegg som er omtalt på bildet over, men hullet er langs gulvet, under hullet som er vist på bildet over. Videoopptaket viser forholdet bedre og kan sendes ved forespørsel.

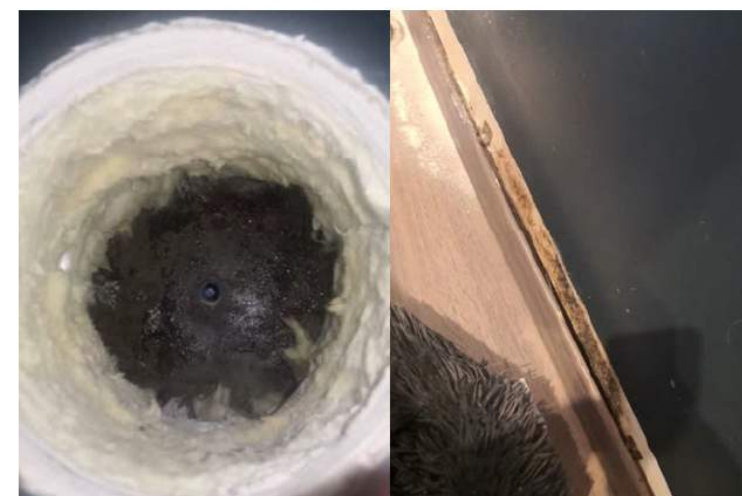
Bildet til venstre viser hullet som er omtalt over, før kjøper laget flere hull i betongen for å undersøke veggtykkelsen. Bildet viser fuktig betongvegg som følge av kondensering. Bildet til høyre viser sopp bak gulvlistene som følge av kondensering av yttervegg og manglende ventilering av rommet.

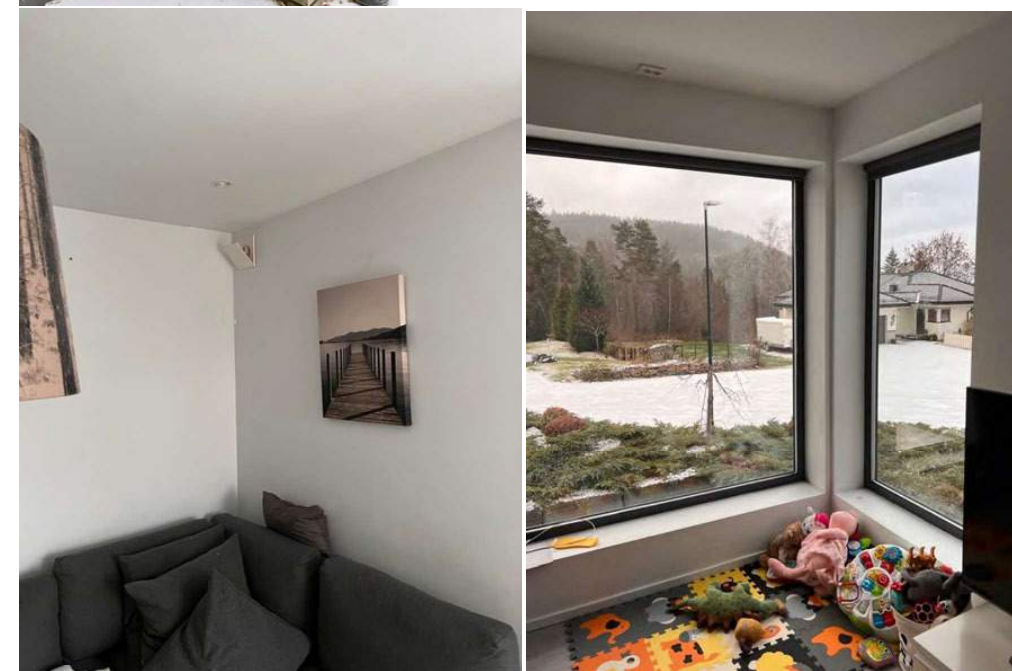
Pil på bildet til venstre viser den eneste tilluftsventilen i stuen. Kjøkkenet er en del av stuen. Rommet utgjør omtrent 25 m<sup>2</sup>.

Dette rommet er ikke tilstrekkelig ventilert da den eneste ventilen er en veggventil, som vist på bildet til venstre, med 100mm rund gjennomføringskanal.

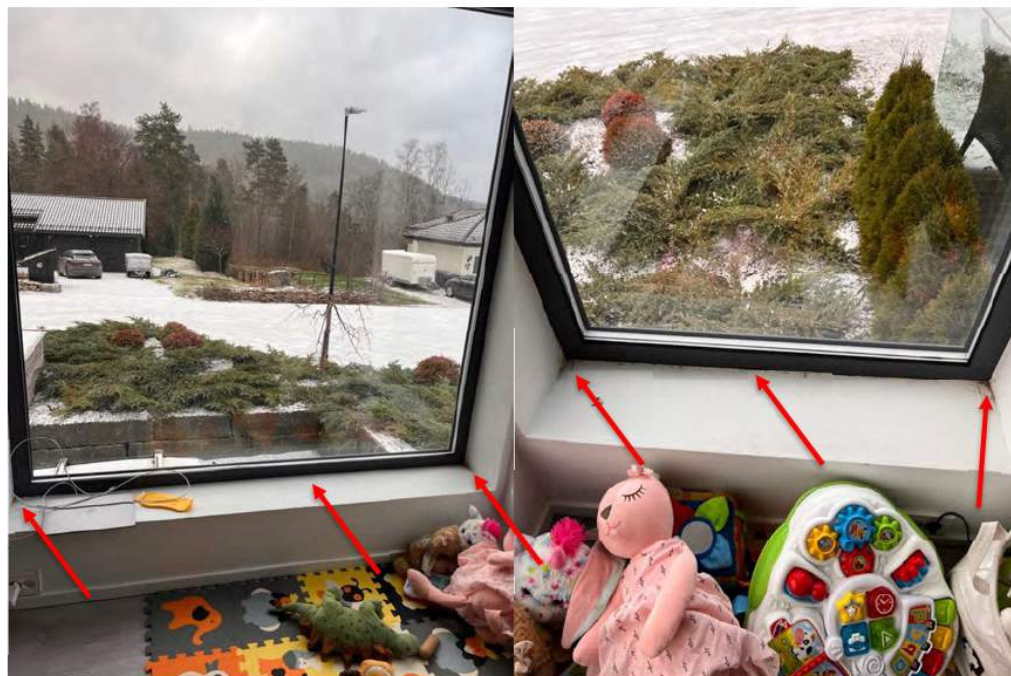
Piler på bildene over viser sopp i vinduskarmen.  
Disse vinduene er i stuen til utleieleiligheten. Slike vinduer er også montert i hovedboligen. Vinduene har for smal karm (dårlig isolering) og er ikke tilstrekkelig isolert og tett rundt.

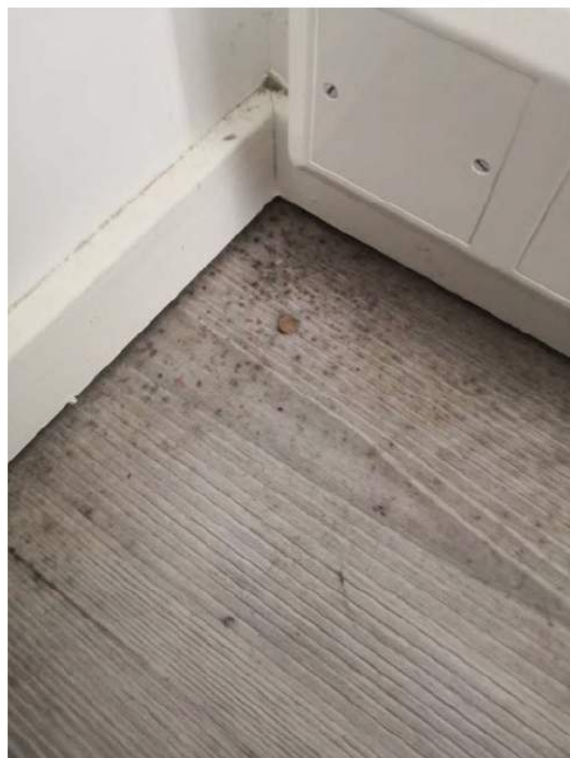
Bildet til venstre viser soppdannelse på laminatgulvet i et hjørne av stuen til utleieleiligheten som følge av dårlig ventilering.

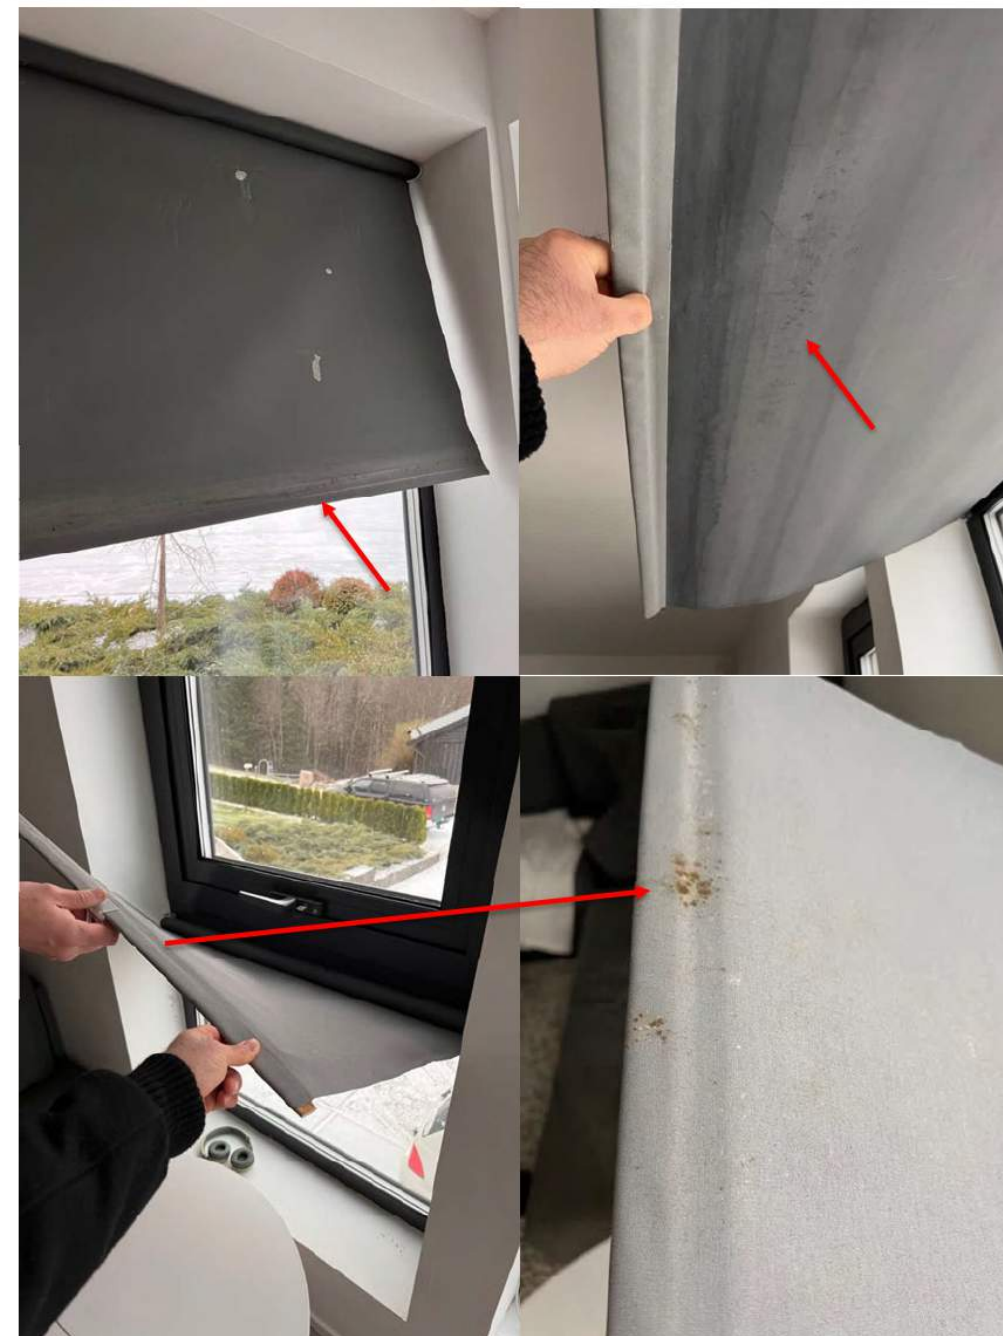
Piler på bilder over viser sopp på rullgardiner i stuen til utleiedelen.
