Åsveien 23, 3425 REISTAD

**Romslig eiendom med utleiedel |  
300 kvm uteområder med  
swimspa, utekjøkken og peis | 5  
soverom, vinkjeller og badstue!**

MERK - Eiendommen selges etter heving på Boligselgerforsikring. Eiendommen er beheftet med en rekke feil og mangler. Interessenter må lese hele salgsoppgaven med alle vedlegg.

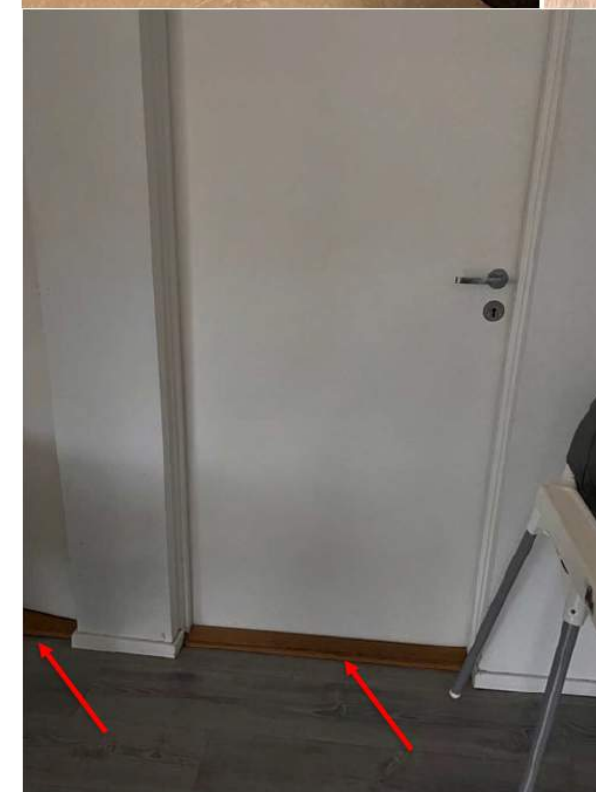
Piler på bilder over viser Z-terskler (holder dør og karm tett) og ingen luftespalte under dører. Dør til badet (døren til høyre er vanskelig å lukke da den er skjev.

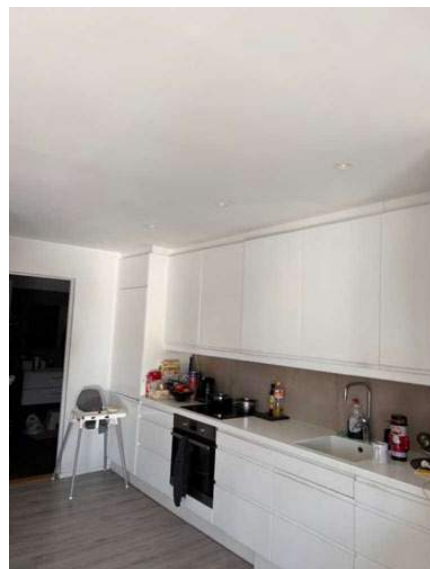
Bildet viser kjøkkenet.  
Det er foretatt akustikkmåling i leiligheten og hovedenheten. Målingene viser en overskridelse på 3db i henhold til krav i TEK.

Støykonsulent forteller i en telefonsamtale at avviket er innenfor standardens avviksmåling på pluss/minus 2-3db.

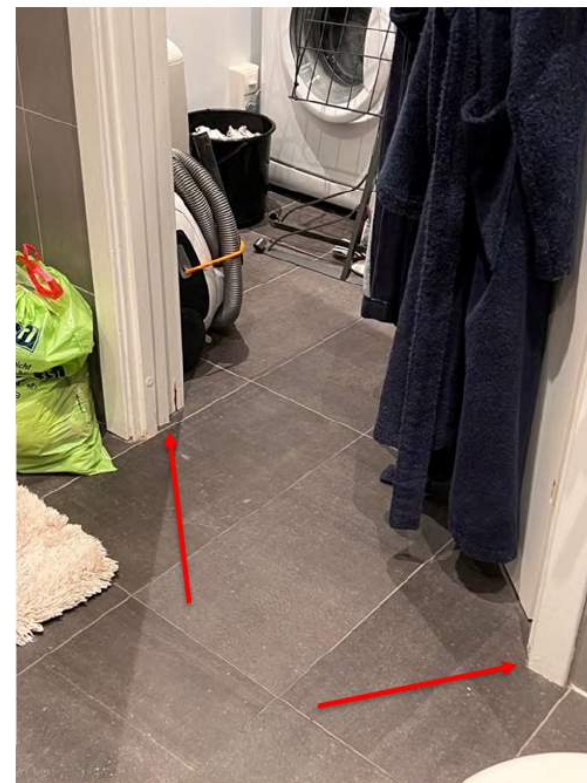
Piler på bildet viser at veggene til vaskerommet er bygget mellom bad og vaskerom. Det er organiske materialer i våtsone som er fuktskadet. Dette er brudd på teknisk forskrift (TEK 10 §13-20). Det er ikke registrert sluk på vaskerommet og lekkasjevann må renne gjennom denne døråpningen før den ledes til sluk i dusjsone. Med tilnærmet manglende fall vil lekkasjevann ledes ut i hele vaskerommet og badet, og dermed ut av døren til badet og ut på kjøkkengulvet.

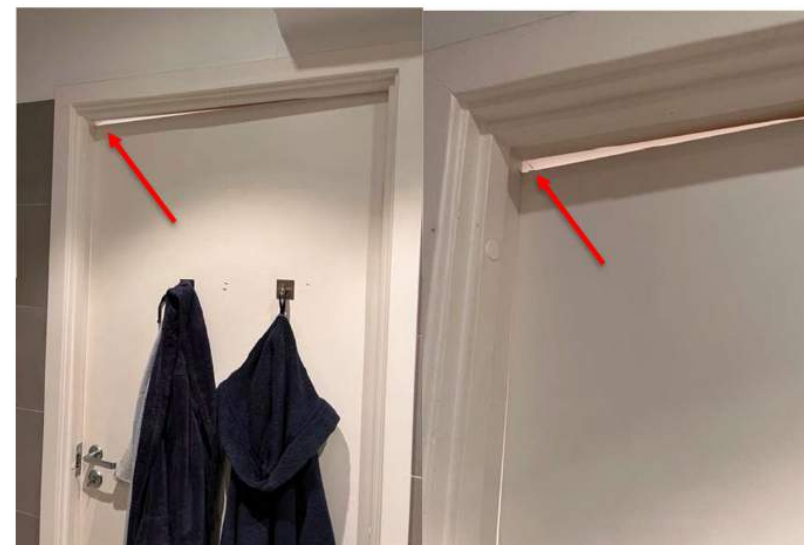
Dør til vaskerom er feilmontert og ikke mulig å lukke.

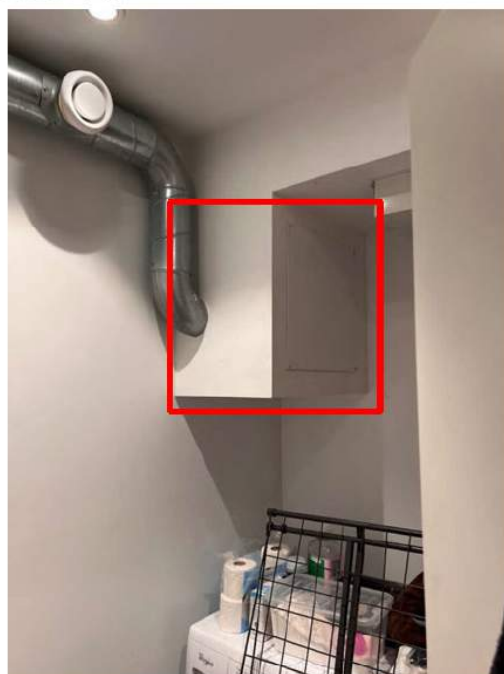
Avtreksaggregat, som er plassert i vaskerommet bråker som et uvær som følge av at det var en stor klump med byggsaum på viften. Dette ble avdekket og utbedret av kjøper. Det er ikke klart om det har oppstått kast i viften eller om motoren har blitt svekket av at viften ikke har fungert tilfredsstillende i 5 år fra byggeår. Det er ikke registrert ulyd fra viften, noe som oppstår ved kast i vifter. Denne delen er bygget i 2017. Merket område viser hvor avtreksaggregatet er montert/innkasset.

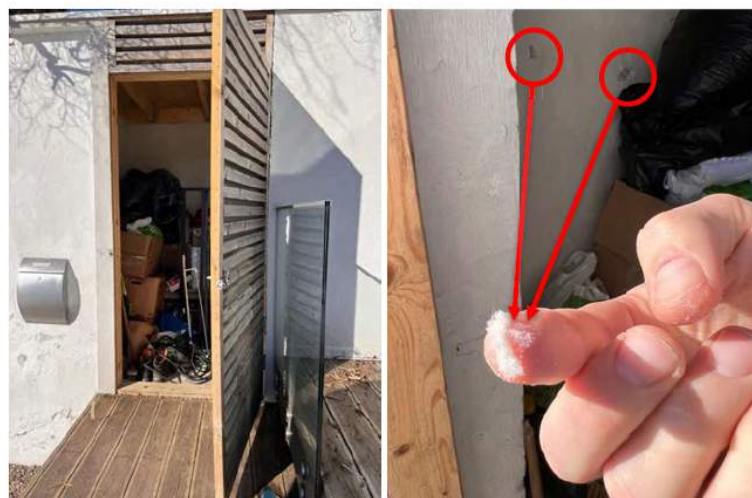
Bildet til venstre viser utebod til utleieleilighet. Piler på bildet til høyre viser saltutslag på vegg i boden som følge av sviktende drenering. Når drenering svikter vil vegger bli fuktige og saltutslag forekommer.

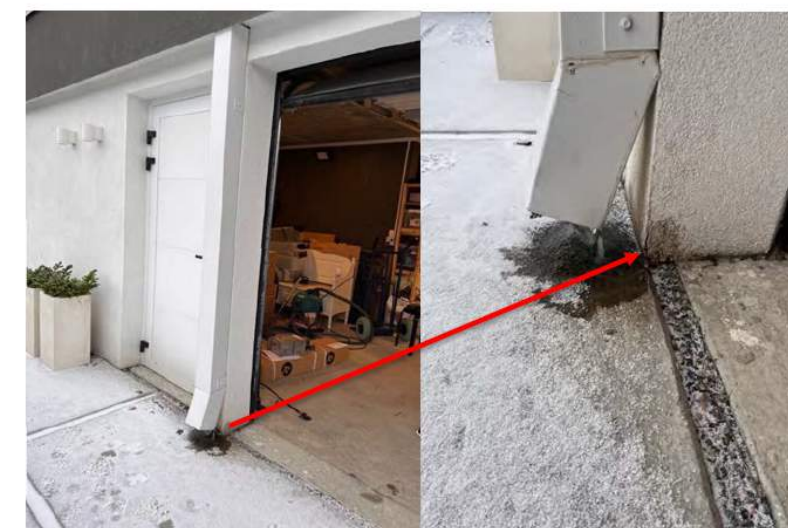
Pil på bildene over viser at ovennevnte avvik gjelder begge sider av garasjeport.

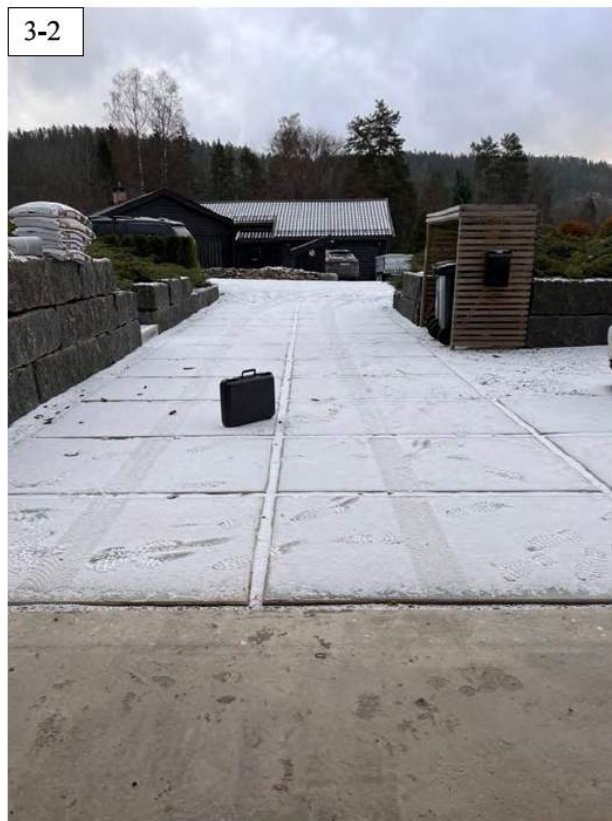
3-2

Bildet er tatt fra innside garasje og utover. Bildet viser at terrenget utenfor garasjen heller innover mot porten.

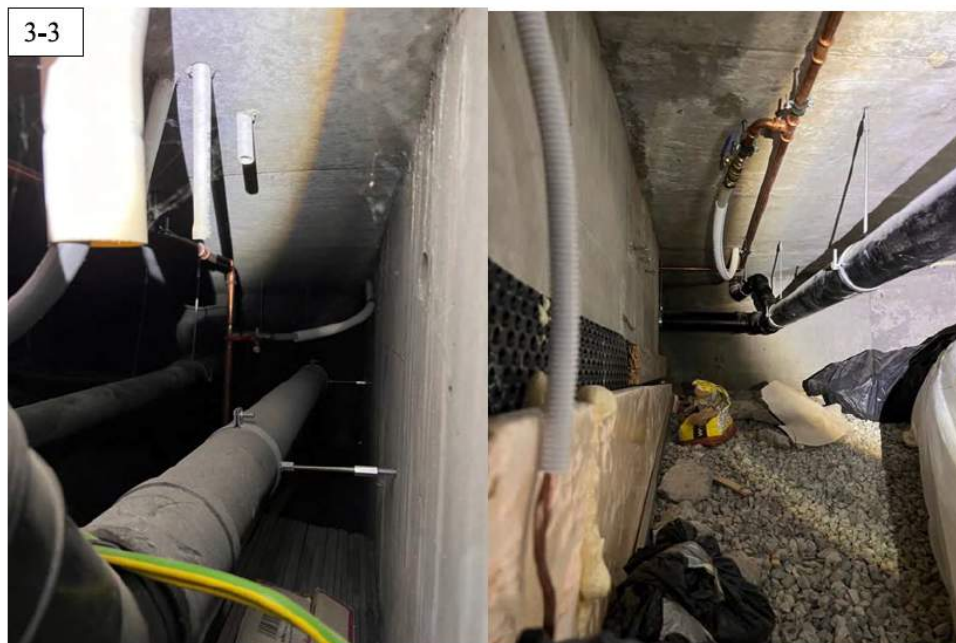
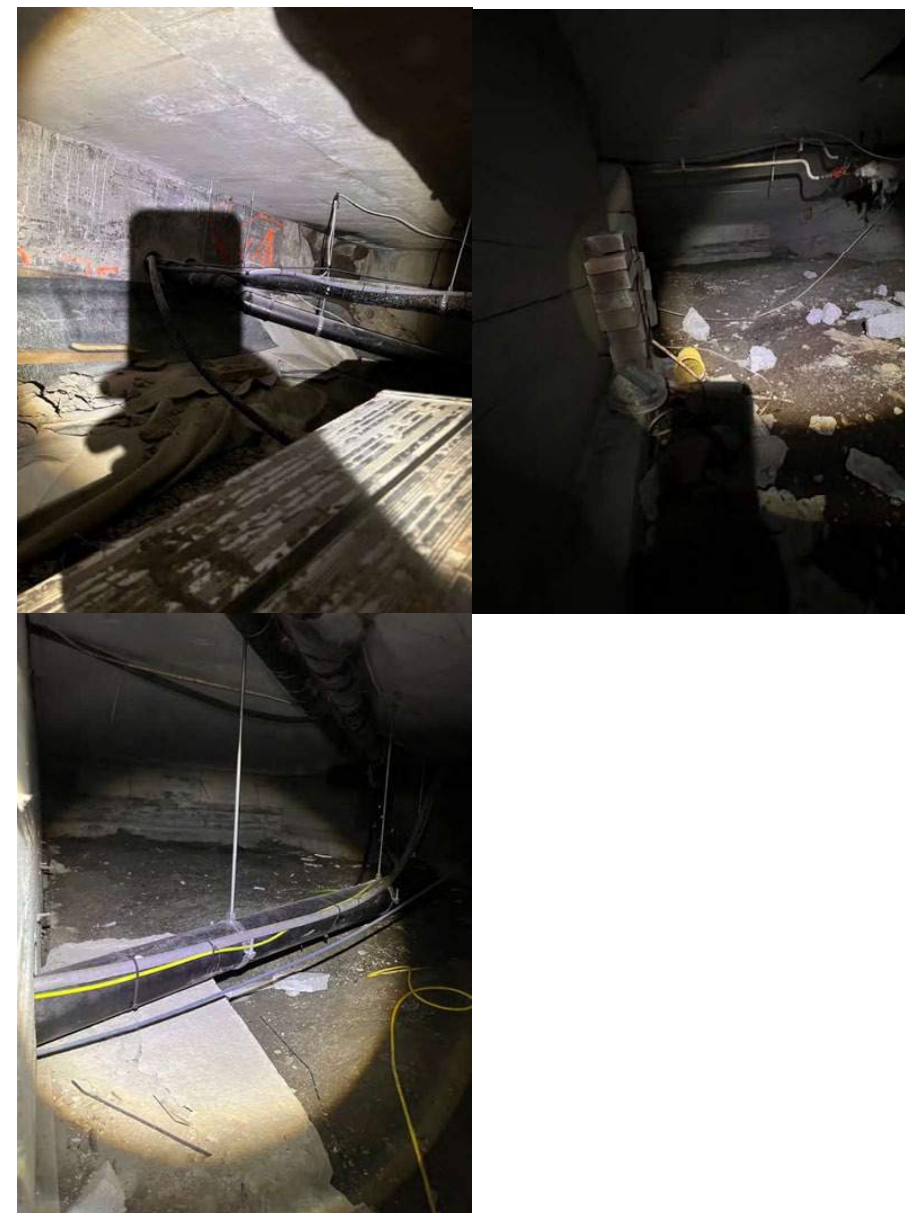
3-3

Bildeserie over viser vann og avløpsrør som ikke er tilstrekkelig klamret. Rør som ikke er tilstrekkelig klamret, kan føre til førbrudd som følge av vibrasjoner/bevegelser samt tyngde/belastning på rør. Dette er vurdert mot produsentenes anvisninger og bransjenorm samt norsk byggeskikk ved montering av rør eller utførelse av rørleggerarbeid.

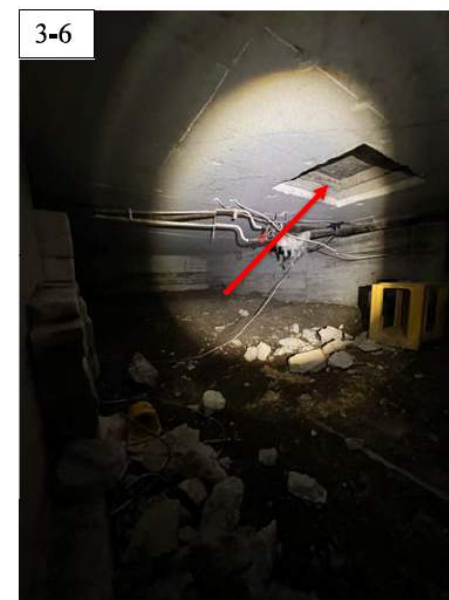
Pil på bildet til venstre viser en luke som er omtrent under biljardbordet, men som verken er synlig eller tilgjengelig i rommet. Luken er ikke isolert og kan føre mye fukt opp i rommet over og skade organiske materialer som parkettgulv og møbler.

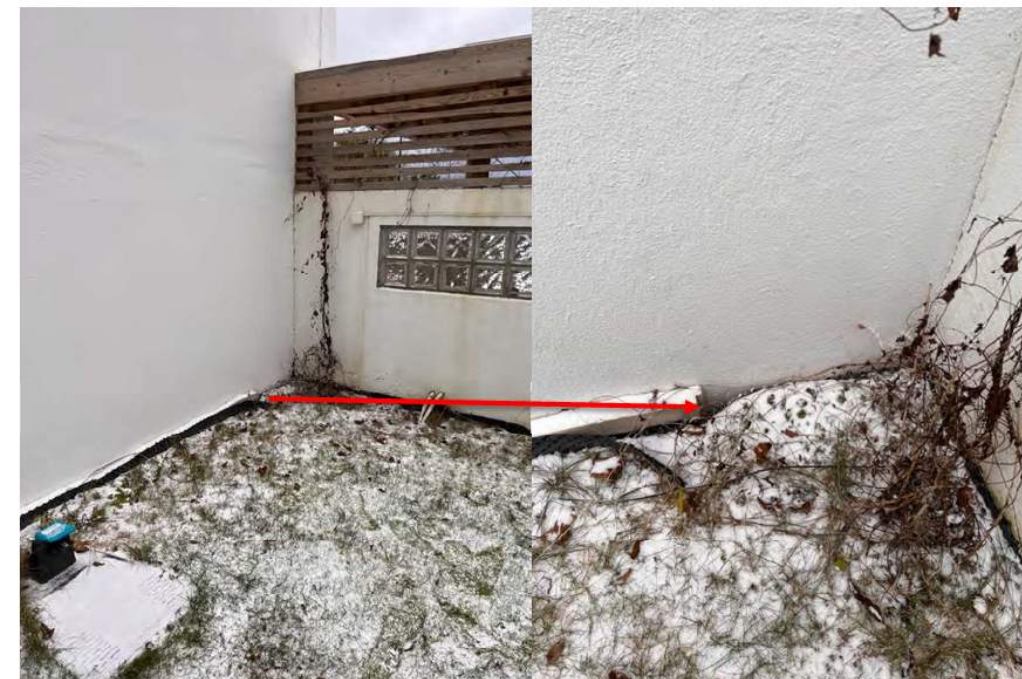
Pil på bilder over viser hvordan isolasjonen på veggen er avsluttet for kort og det er åpning over dreenspappen der isolasjonen avslutter.

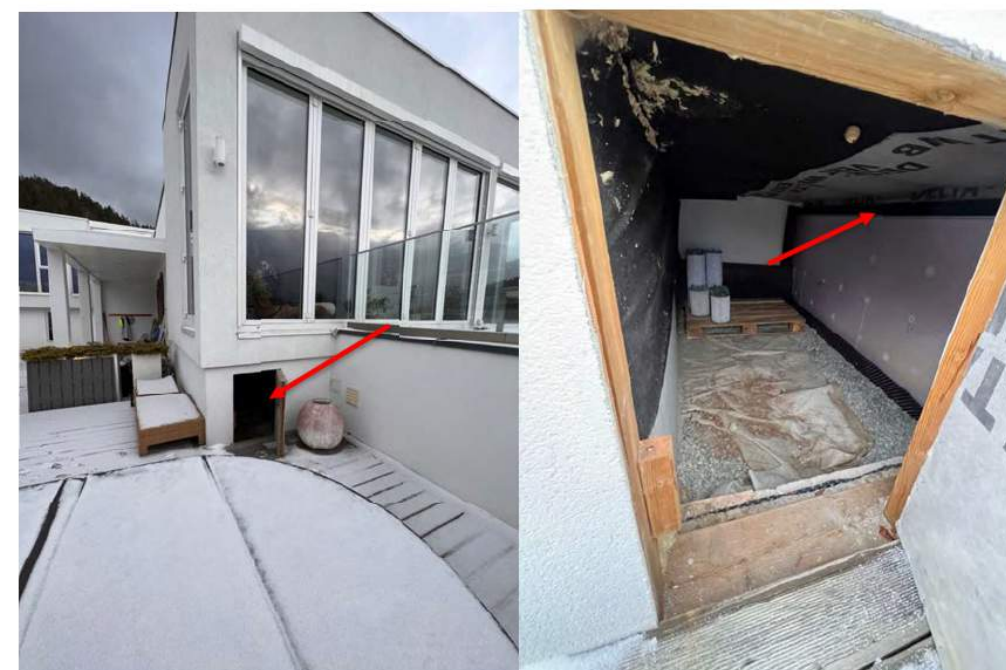
Pil på bildet til venstre viser en bod med tilgang fra terrassen bak huset. Pil på bildet til høyre viser at isolasjon på en yttervegg av betong er avsluttet for kort. Denne vegg er deler av en kjellervegg.

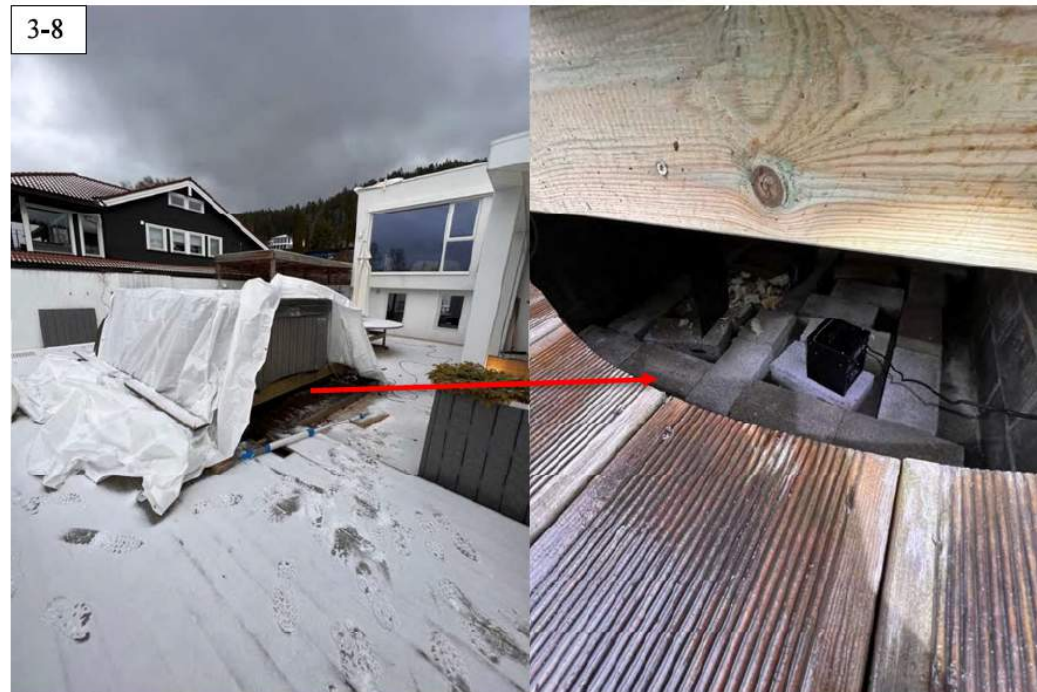
3-8

Pil på bildene over viser et stort hull i terrassedekket hvor spabadet har vært nedfelt. Dette hullet har vært fylt med vann som følge av utilstrekkelig overvannshåndtering. Spabadet har heller ikke vært tilgjengelig for vedlikehold og service da sideveggene, hvor alt av komponenter som skal vedlikeholdes, har vært blokkert av murvegger. Det er omtrent 20 cm klarering rundt spabadet når den er senket ned i hullet. Servicepersonell trenger omtrent 80-100cm for å kunne gjennomføre service. Spabadet skal også være enkel å heve og senke ved større reparasjoner, noe den ikke var her. Spabadet er løftet opp av hullet (veldig krevende oppgave) i regi av kjøper da den ikke fungerte ved overtagelse og måtte repareres. I lignende saker som undertegnede har hatt tidligere har servicepersonalet ikke tillatt at spabadet blir nedsenket i hull som ikke tillater service og vedlikehold da det er altfor kostbart å tømme, heve, senke og fylle badet igjen ved mindre reparasjoner eller vedlikehold.

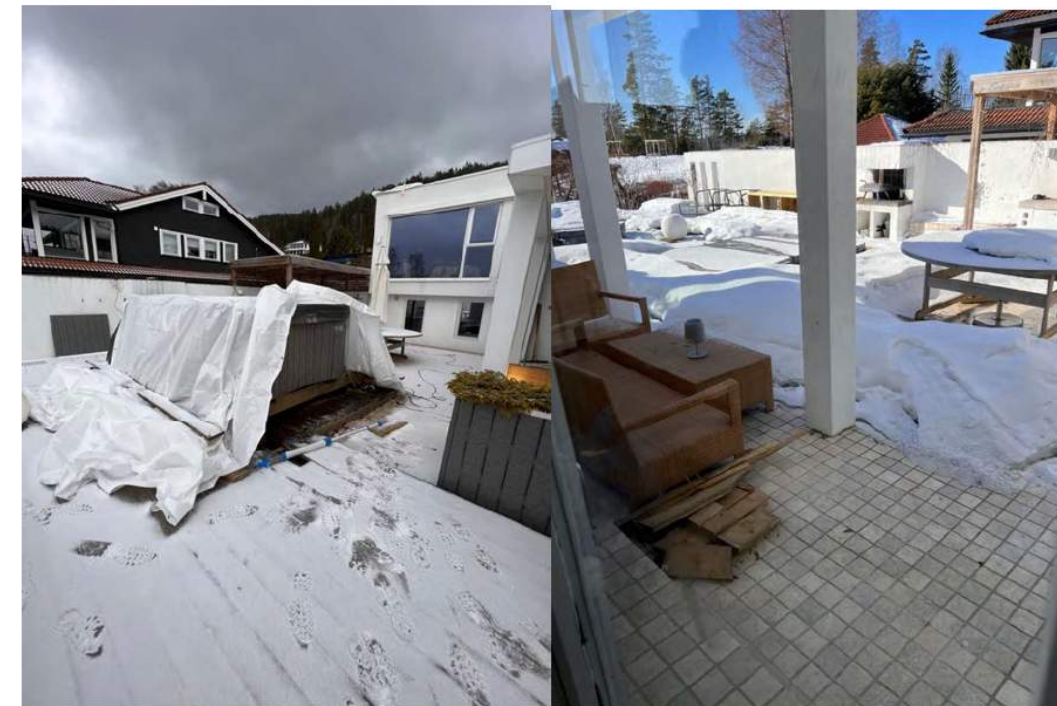
Bildene over viser uteoppholdsarealet som er delvis flislagt. Smeltevann og nedbør samler seg i området som følge av utilstrekkelig overvannshåndtering. Utemøbler blir liggende i vann og vannet presser seg inn i boligen gjennom veggene. Flere av utemøblene som ikke tåler å stå i vann over lengre tid er løftet opp på klosser.

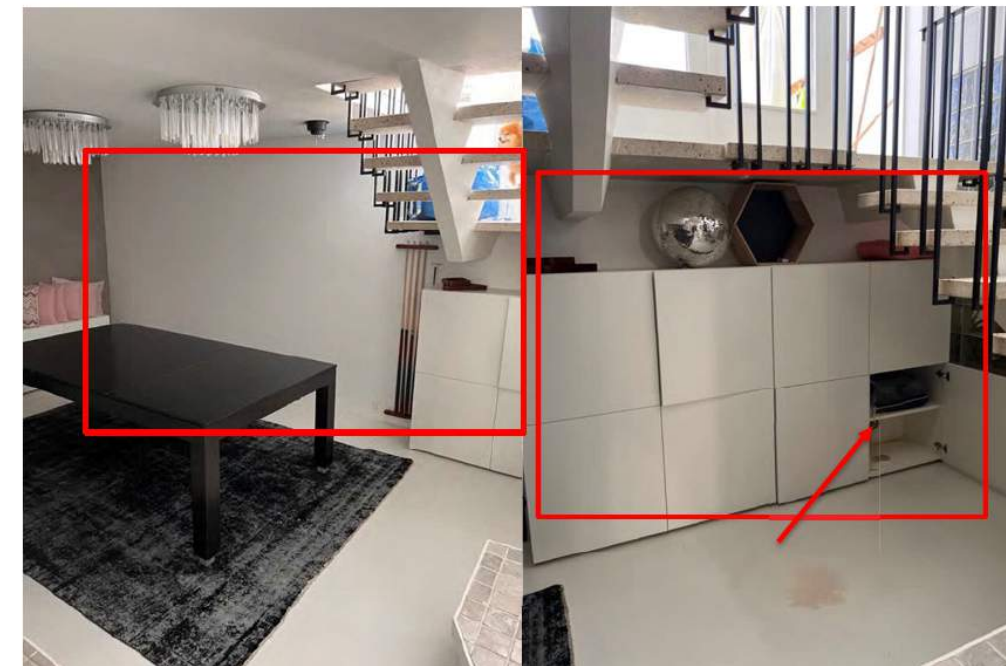
Veggen som er merket på bildene over er en yttervegg mot utearealet hvor det samles mye vann. Mycoteam har registrert soppdannelse i påforingen i vegg. Pil på bildet til høyre viser hulltaking ved MT-undersøkelse.

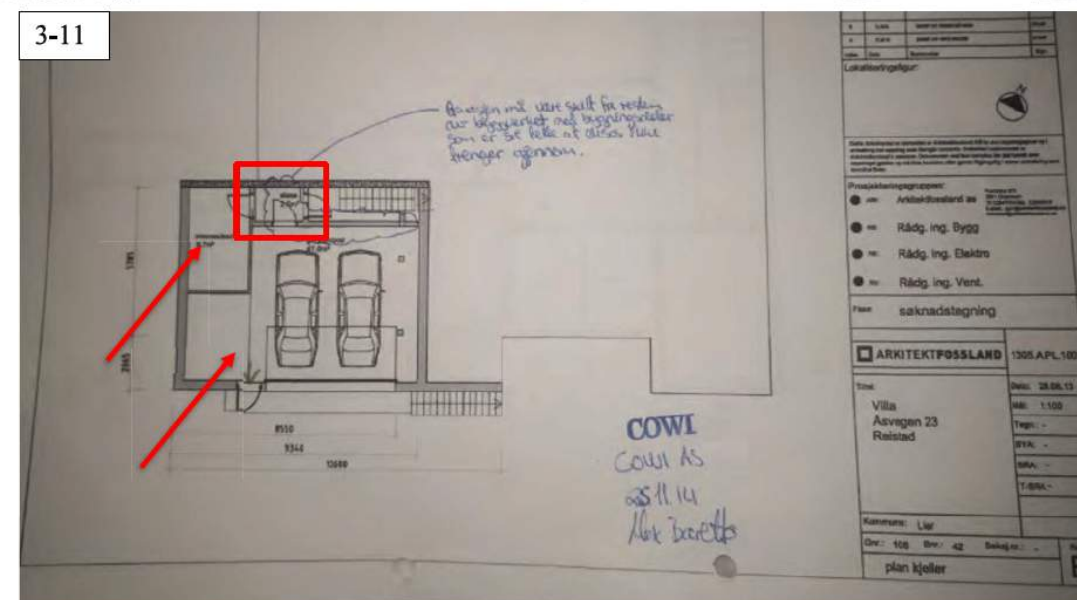
I tillegg til feil fallforhold i garasjen (heller innover i garasjen) og manglende ventilering av garasje og bod (merket med piler) mangler det også sluse mellom garasje og boligen. I henhold til godkjente byggetegninger skal det være en sluse mellom garasjen og boligen. Merket område på godkjente tegninger viser slusen som ikke er bygget i denne boligen. Sluse skal være bygget mellom garasje og bolig når garasjen er en del av boligen med unntak av garasje med bruttoareal til og med 50 m<sup>2</sup> i henhold til veiledning til TEK10 § 11-8. Dette er for at eksos og brann ikke spres ut i boligen. Denne garasjen er på 47 m<sup>2</sup> i henhold til byggetegninger, men har et bruttoareal på omtrent 50 m<sup>2</sup>. Byggetegninger som er godkjent av kommunen viser en sluse mellom garasje og boligen og det er derfor viktig at denne blir bygget i henhold til godkjente tegninger.

Veilederen til TEK 10 §11-8 tabell 3 sier også følgende under preaksepterte ytelser: Garasje med bruttoareal til og med 50 m<sup>2</sup> i samme bruksenhet, for eksempel garasje i enebolig, må være skilt fra resten av byggverket med bygningsdeler som er så tette at eksos ikke trenger gjennom. En yttervegg med utvendig vindsperre og innvendig dampspærre gir tilstrekkelig tetthet mot en godt ventilert garasje.

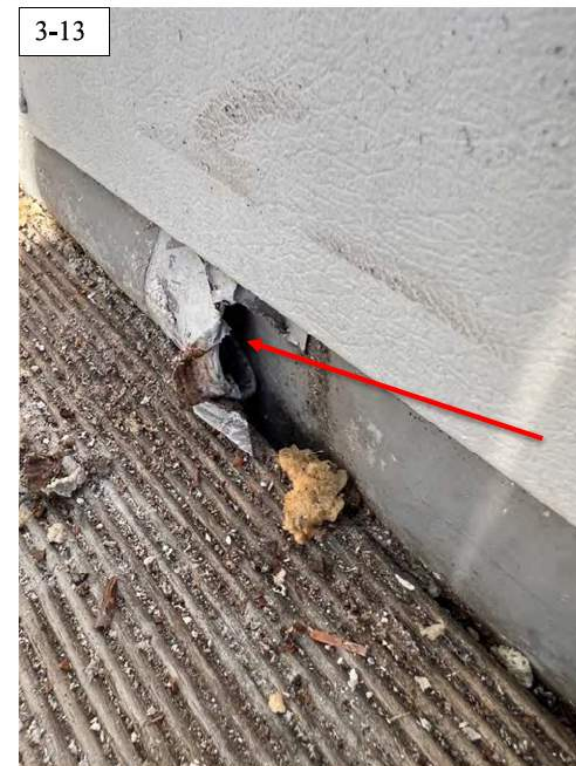
Pil på bildet viser at membranen på taket over inngangen, under terrassekonstruksjonen, er teipet og ikke sveiset. Alle typer takmembraner SKAL sveises/smeltes sammen for å få en fullverdig og tett skjøt. Det er altså ikke akseptabelt å teipe skjøter på denne måten da teip smuldrer opp og slipper innen kort tid. Det er gode grunner til å mistenke at membranen også er teipet i hele skjøtens lengde under terrassekonstruksjonen. Dette punktet er vurdert mot produsentens anvisning for utførelse og montering av protanmembran.

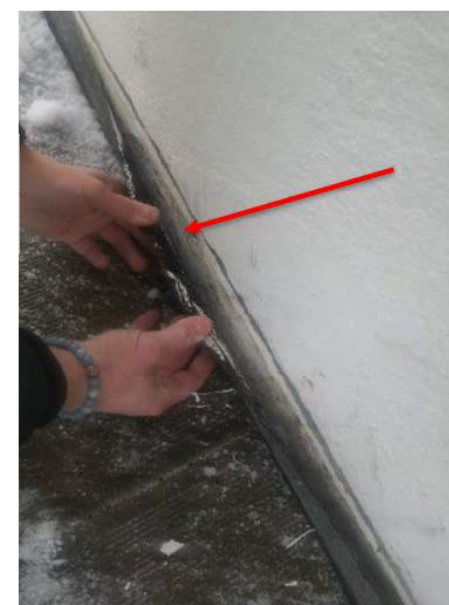
Pil på bildet til venstre viser hvordan membranen er lagt inntil husveggen uten tilstrekkelig feste mot vegg. Når beslaget, som var montert over membranen, ble fjernet ble det avdekket at membranen ikke var festet/liimt til vegg. Når beslaget slipper renner regnvann bak beslaget og membranen og nedover i konstruksjonen.

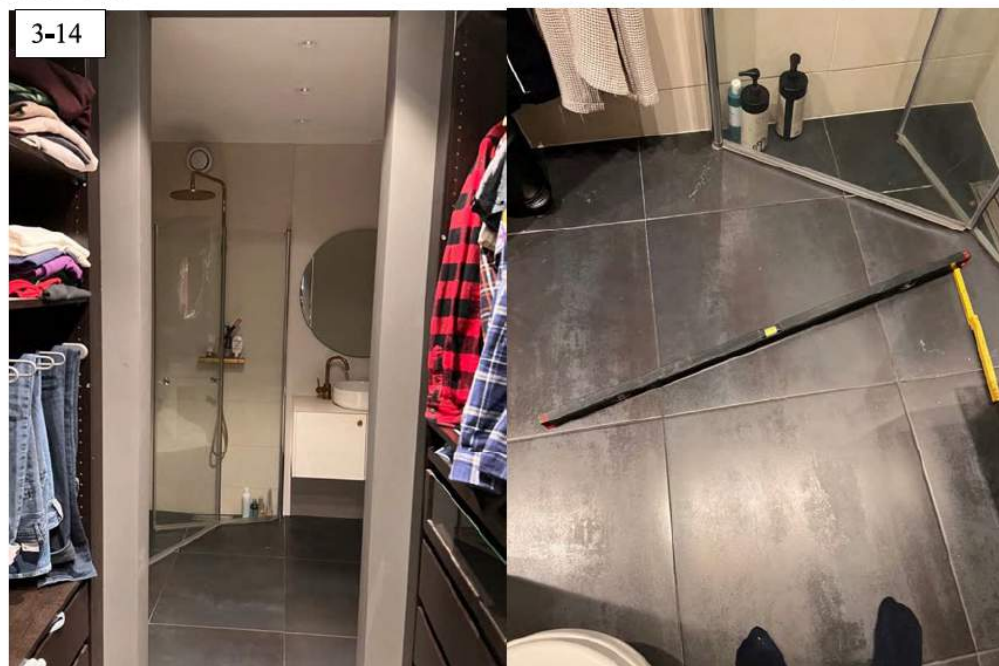
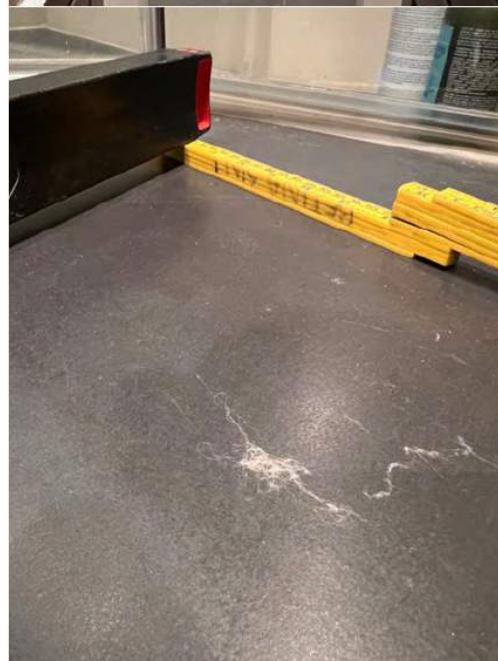
Bad i hovedsoverom. Bilder viser at det er lagt 60x60cm fliser på baderomsgulvet, noe som er vanskelig å lage fall med. Det er registrert 1,2cm fall på 1,2m (1:100). Fallet er ikke i henhold til teknisk forskrift eller vanlig byggeskikk da det skal være 1:50 fall i dusjsone. TEK 10 §13-20

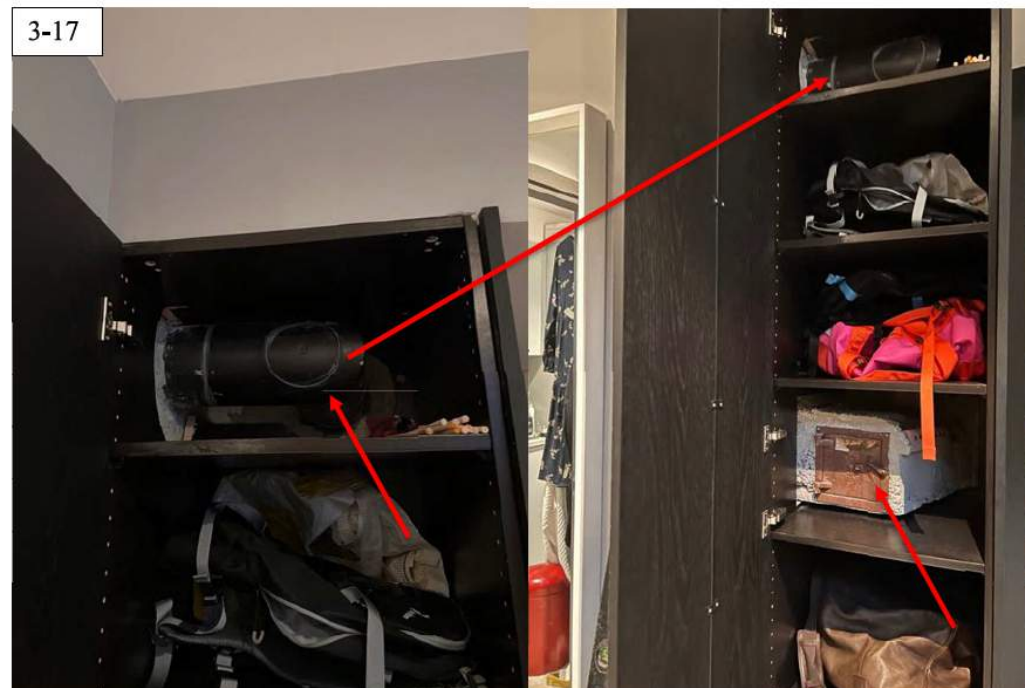
3-17

Pil på bildet til venstre viser røykerør i et klesskap i gangen til hovedenheten. Pil på bildet til høyre viser en feieluke/renseluke på eldre røykerør, som muligens er til et eldre ildsted som ikke lenger er i boligen, i samme klesskap som røykerøret til venstre. Kjøper forteller at de har fått fyringsforbud av brannvesenet da disse ikke skal være i nærheten av brennbart materiale og røykerør som ikke er i bruk må fjernes.

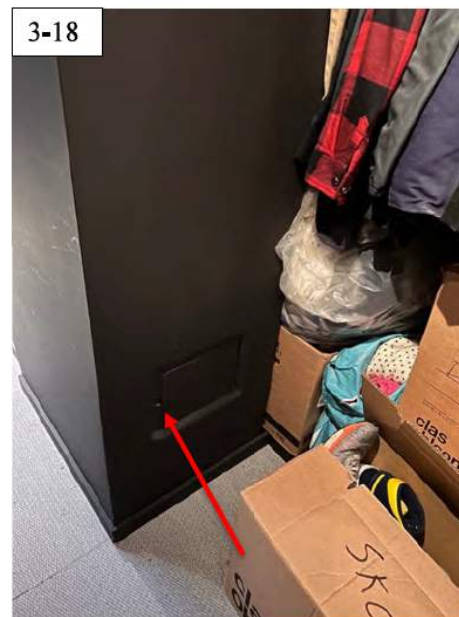
3-18

I tillegg til ovennevnte grunn for fyringsforbudet har brannvesenet bemerket at feieluke til pipen ikke har lukkemekanisme og har ikke tilstrekkelig avstand til brennbart materiell (30 cm) samt brannhemmende plate på gulv. Dette er også en av grunnene for fyringsforbudet.

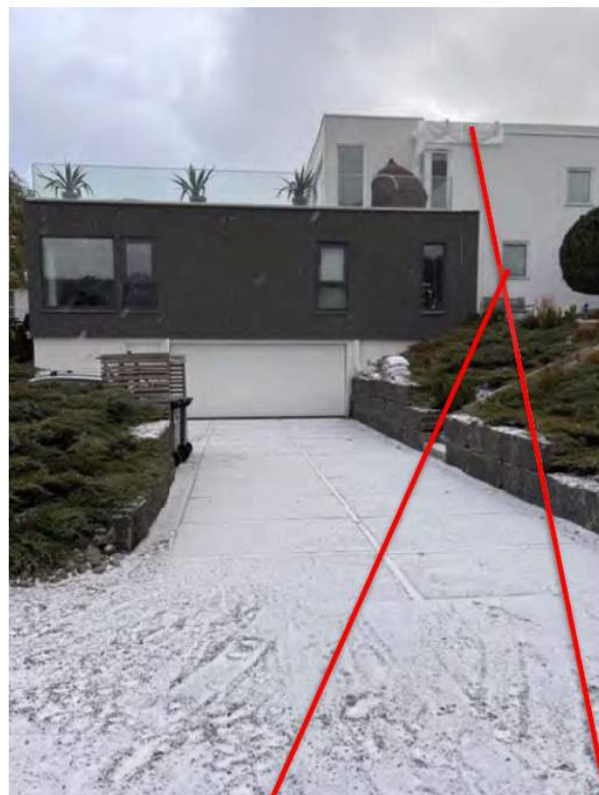
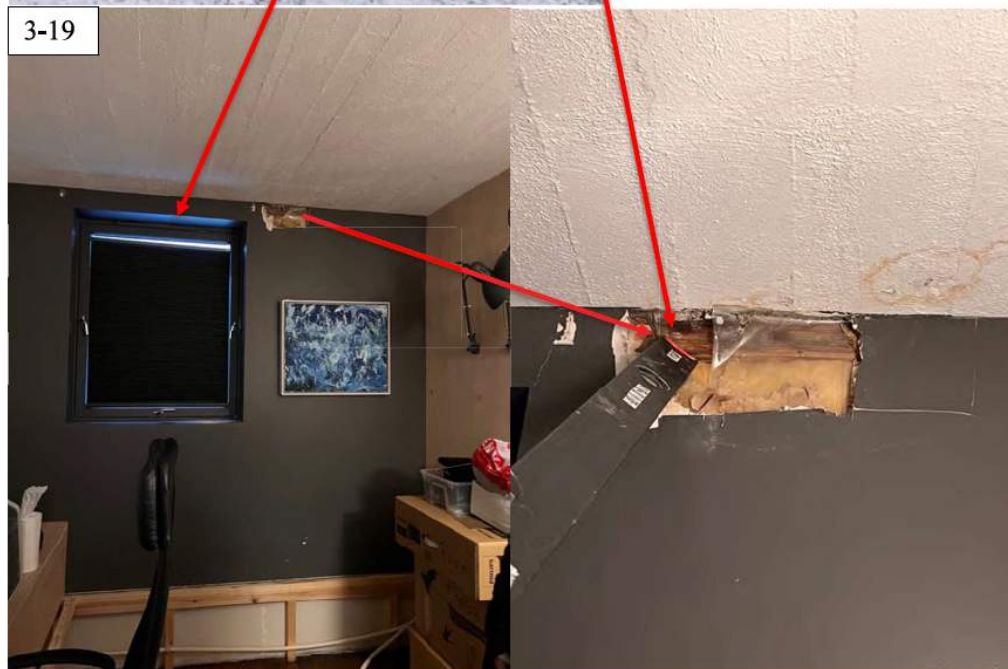
3-19

Røde piler over viser plassering av vindu (nederst til venstre) i forhold til fasaden samt hvordan vannlekkasjen fra taket havner inn på soverommet gjennom ytterveggen.

**Punkt 3-19:** Påforing på vegg må rives som følge av feil isolering av betongvegg i punkt 1, men også med hensyn til vannskade i vegg. Vegg må gjenoppbygges.

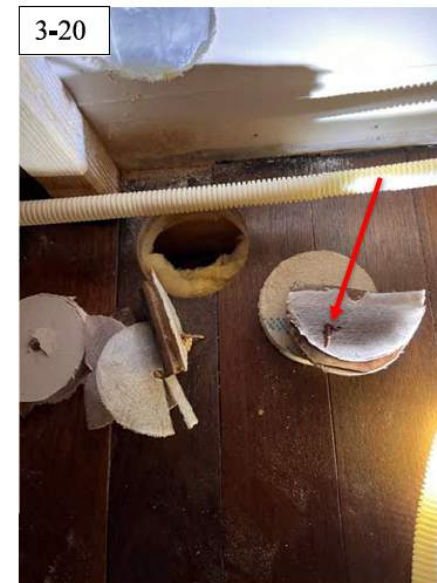
Pil på bildet viser rusten skrue til parketten.

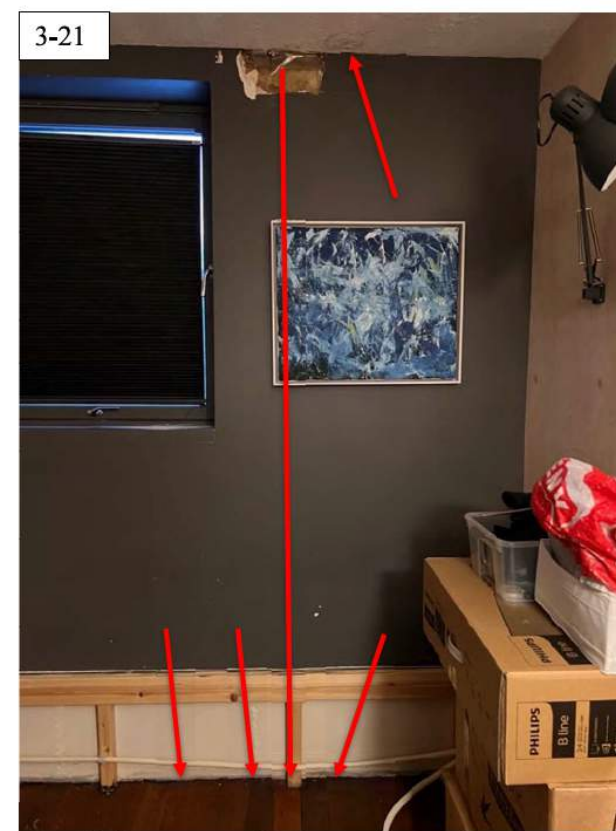
3-20

Piler på bildet viser vannskade i yttervegg som har rent ned og skadet parkettgulvet. Det er i tillegg misfarging, etter lekkasjen, på taket. Dette gulvet har blitt delvis revet for å undersøke underliggende konstruksjon for fukt og soppskader da det er oppforet gulv.

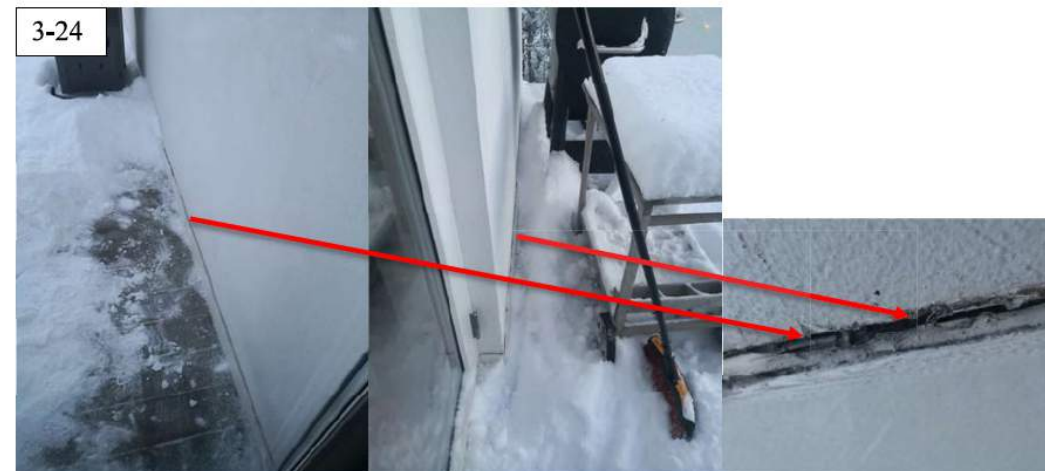
3-24

Alle overgangsbleslag på takterrasser er montert feil. De er slisset inn i fasaden med kun 3-4mm og fuget over med mykfuge som ikke er egnet til formålet. Bleslag beveger seg med temperatursvingninger og må dermed monteres riktig og med riktig fugemasse. Slike bleslag skal være slisset minimum 10mm inn i fasaden og fuges med UV-bestendig høyelastisk fuge. Avviket har ført til vannlekkasje i TV-stuen. Vurdert mot norsk byggeskikk.

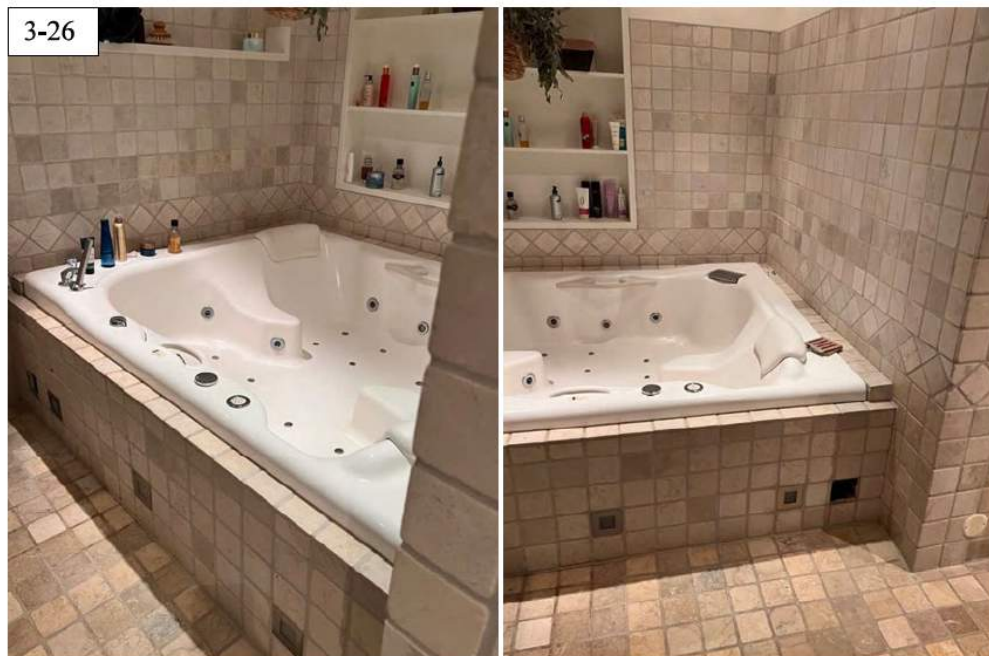
3-26

Bildene over viser et boblebad som er flislagt rundt. Det er ikke sluk i rommet under boblebadet og det er heller ingen avrenning eller inspeksjonsluke i frontvegg. Det er avdekket soppdannelse på gulv- og veggkonstruksjon under boblebadet. Se Mycoteam-rapport.

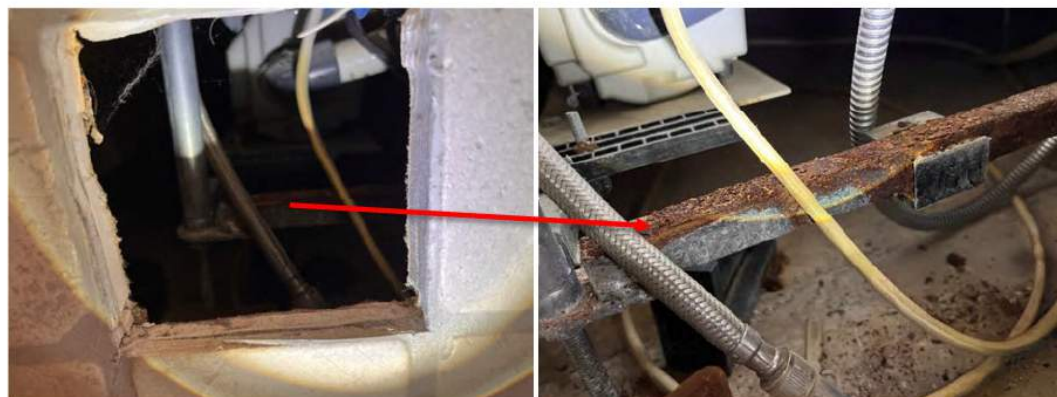
Pil på bilder over viser at rammen til boblebadet har rustet og dermed ført til svak bærekonstruksjon til badet. Rust oppstår når vann som renner inn i rommet under badet ikke renner ut til sluk og fordampes oppunder boblebadet. Rust på metall er ekvivalent med råte på treverk. Avvikene var verken nevnt i salgsoppgaven eller synlig på visning.

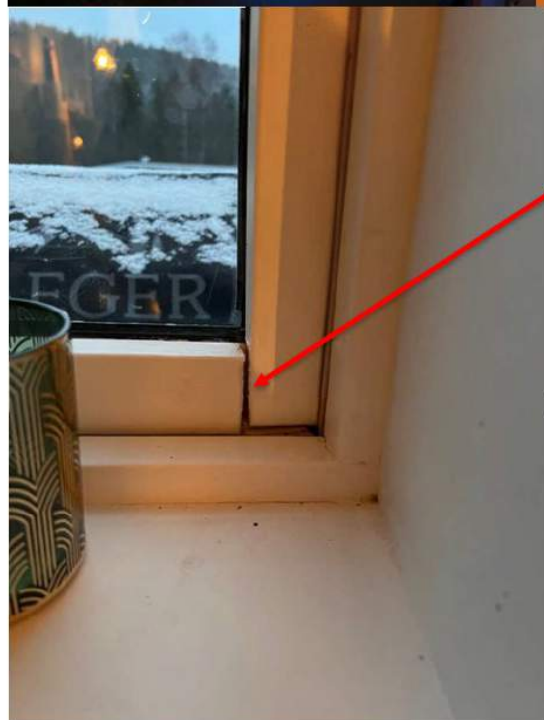
3-29

Bilder over viser et vindu på kjøkkenet som har fuktskadet ramme. Glassruten faller ut av rammen dersom vinduet åpnes.

**Punkt 3-29:** Bytte vindu ved spisebord på kjøkkenet som følge av fuktskade på ramme.

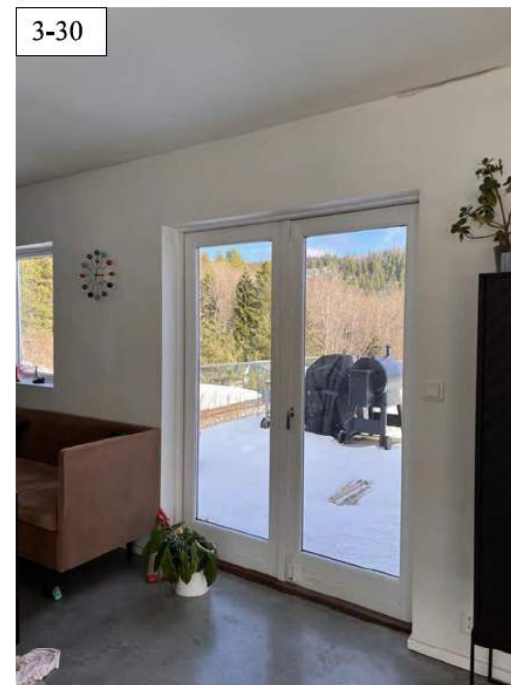
3-30

Bildet viser balkongdør på kjøkkenet. Denne døren må justeres da den ikke kan åpnes og lukkes uten makt.

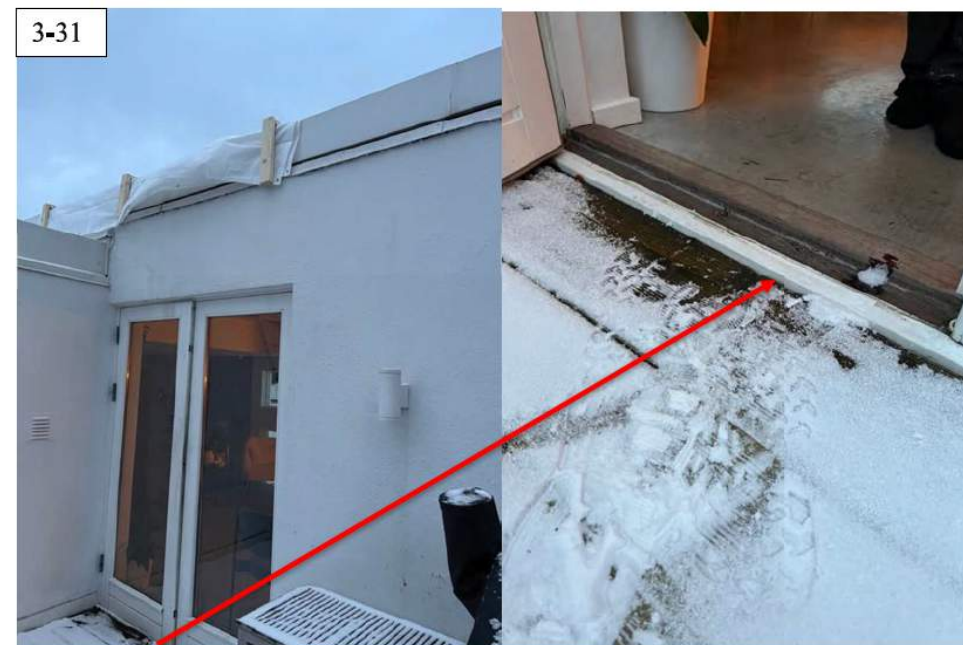
3-31

Pil på bildet viser terskelen til balkongdøren til kjøkkenet. Bildet til venstre viser at det ikke er tak over døren og fører dermed til at regn- og smeltevann renner inn i boligen. Å kun etablere rist utenfor døren vil ikke løse problemet da slike rist fylles med is på vinteren samt løv og annet på vår/høst som vil føre til at risten mister sin funksjon. Det er en bransjebefaling med tak over inngang- og balkongdører for å forhindre regn og snø fra å renne mot åpne konstruksjoner som dører.

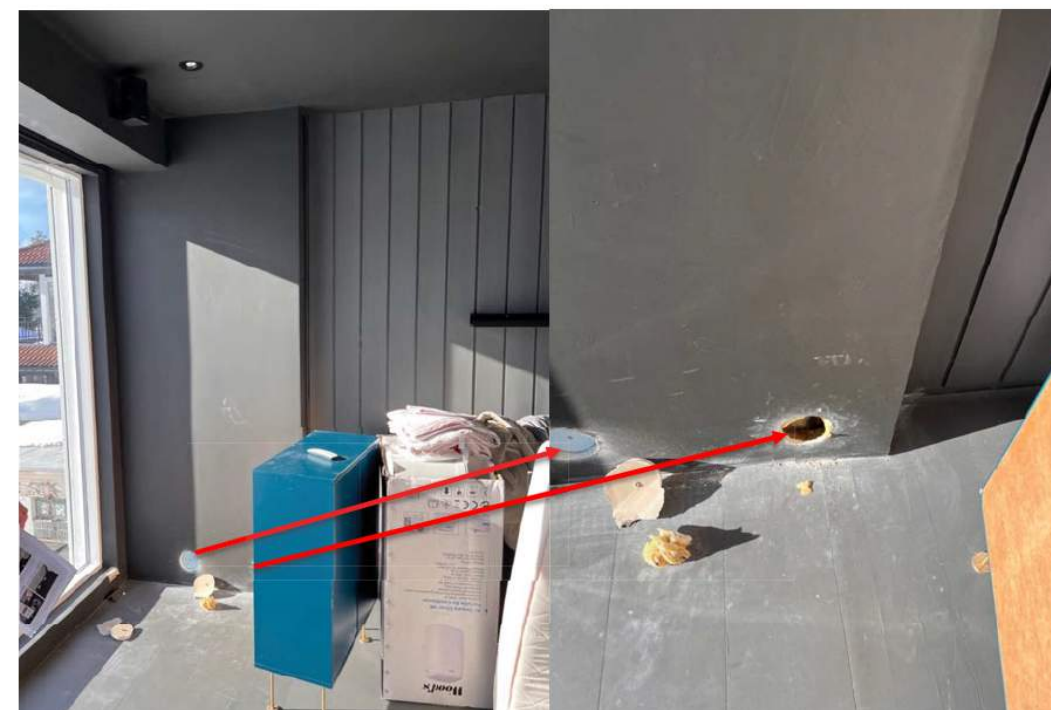
Piler på bilder over viser to hull som er åpnet i vegg i forbindelse med Mycoteam's undersøkelser.

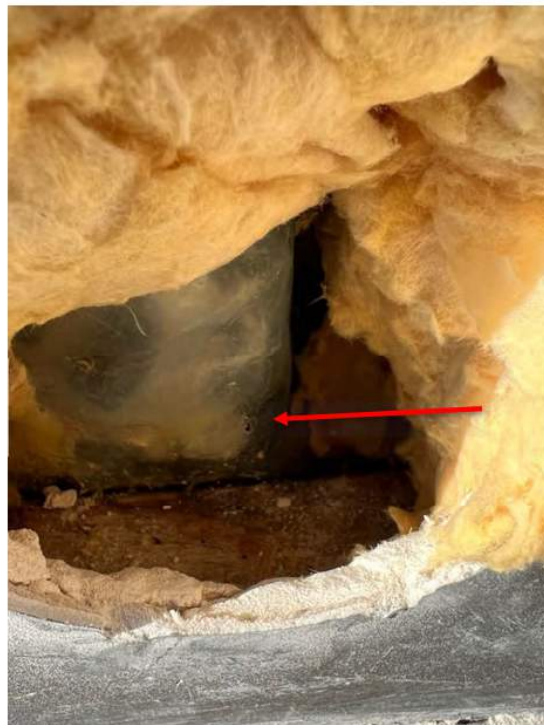
Pil på bildet viser plast rundt nedløpsrør fra taket og vann i plasten.

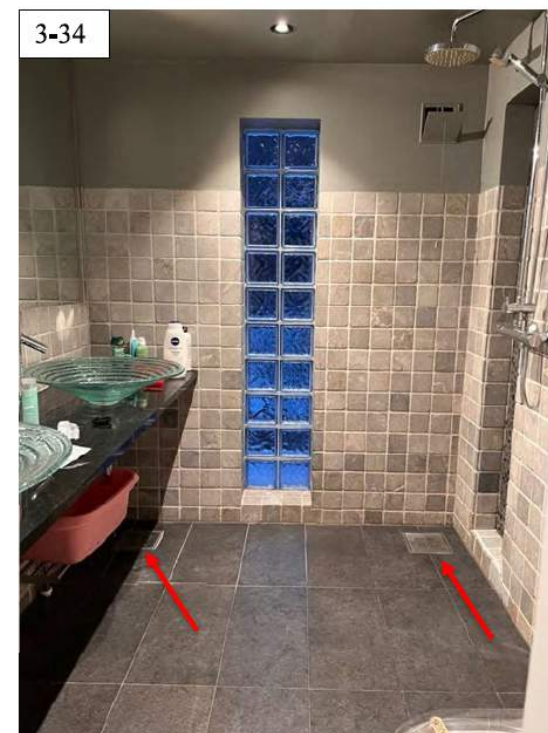
Piler på bildet viser to sluk på badet i 2. etasje. Gulvet heller mot sluket under servanten og ikke til sluket i dusjen. TEK 10 §13-20

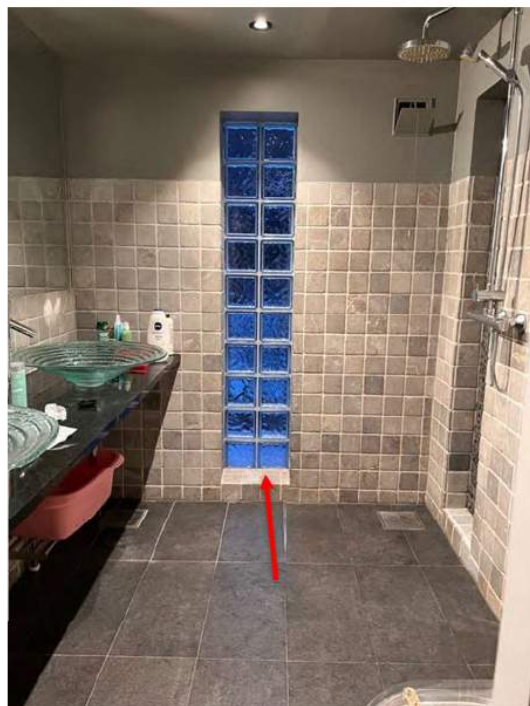
Piler på bildet viser et felt med glassbyggerstein i våtsonen. Glassbyggerstein er ikke vanntett og vann som spruter på disse renner rett inn i konstruksjonen, bak gulvmembran.

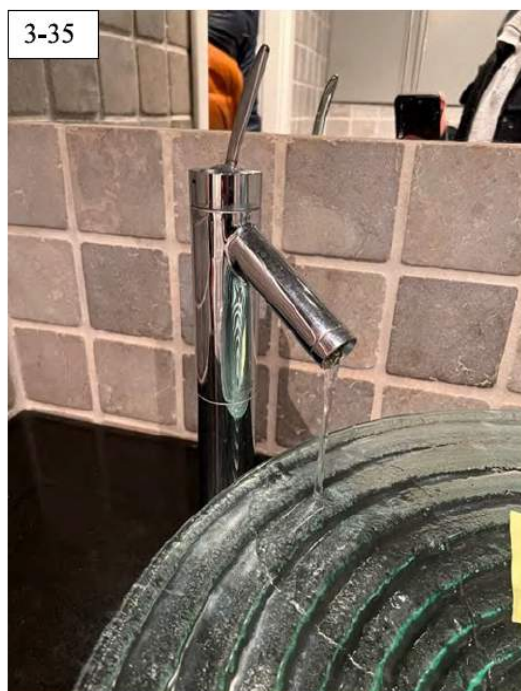
Bildet viser at et av blandebatteriene er defekt. Får ikke ut tilstrekkelig med kaldtvann tilsvarende trykket som vannet er stilt inn på (4 Bar).

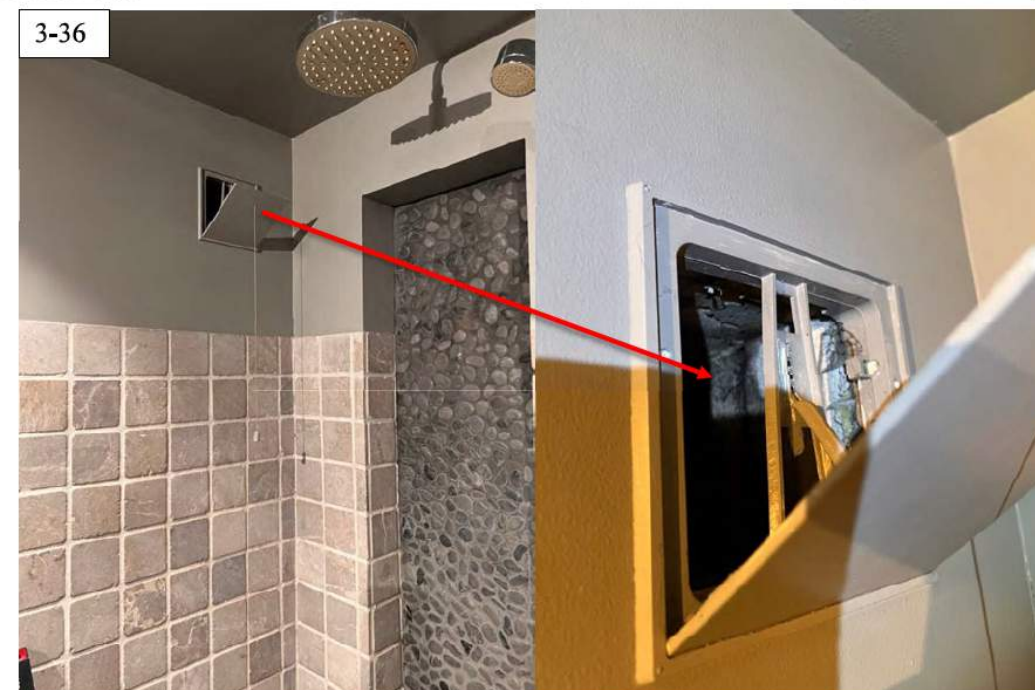
Pil på bilder over viser lufteventil på badet. Ventil mangler kanal og fører dermed til at all damp og kondens trekker inn i konstruksjonen.
