Åsveien 23, 3425 REISTAD

**Romslig eiendom med utleiedel |  
300 kvm uteområder med  
swimspa, utekjøkken og peis | 5  
soverom, vinkjeller og badstue!**

MERK - Eiendommen selges etter heving på Boligselgerforsikring. Eiendommen er beheftet med en rekke feil og mangler. Interessenter må lese hele salgsoppgaven med alle vedlegg.

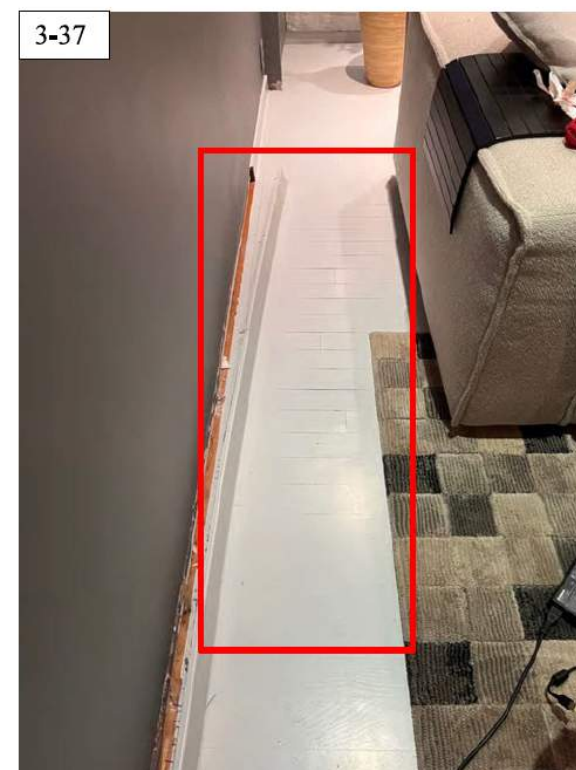
Merket område på bildet viser fuktskade på parkettgulvet i stuen i 2. etasje.

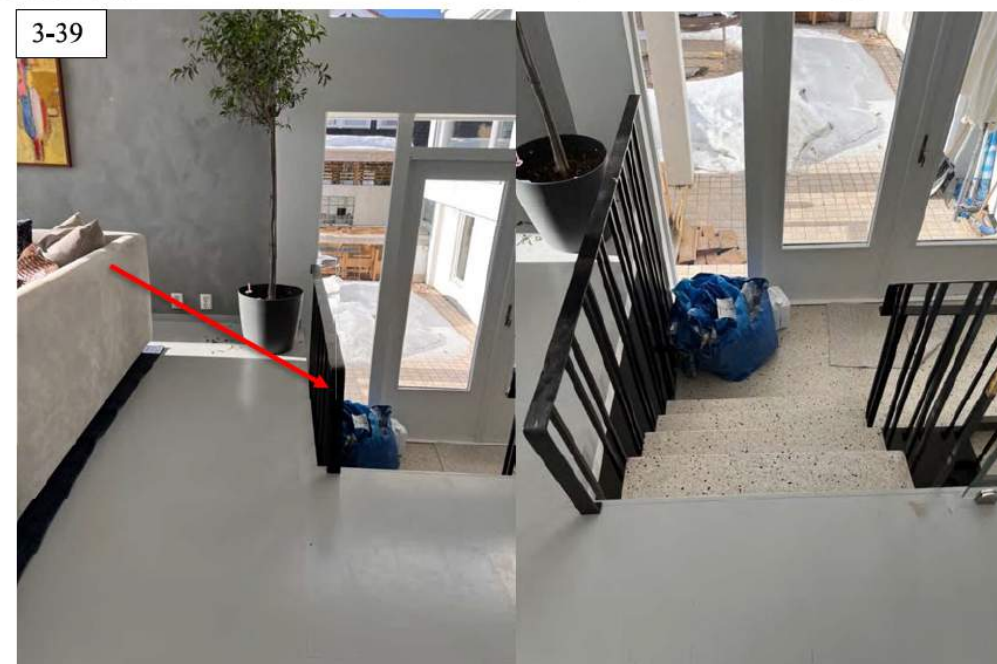
3-39

Pil på bildet til venstre viser rekkverk til trapp fra stue i 2. etasje til biljardrom i 1. etasje. Rekkverket er kun 50cm høyt og det er dermed fare for personskafe ved fall da fallhøyden er mer enn 50cm. Det er på det høyeste omtrent 80-90cm fallhøyde. Rekkverk skal være minimum 90cm høyt.

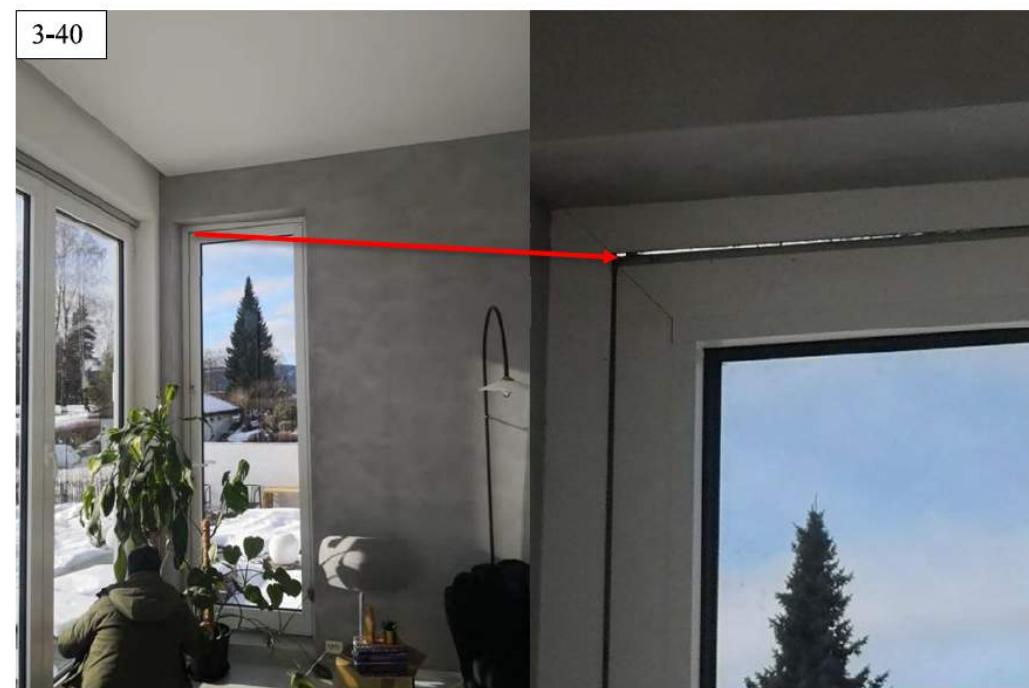
3-40

Bildene vise en skjev balkongdør. I lukket stilling kan man se lyset gjennom karmen. Det skal ikke være åpning i dør eller vinduskarmen da dette fører til kald trekk og kondensering samt vanninntrenging.

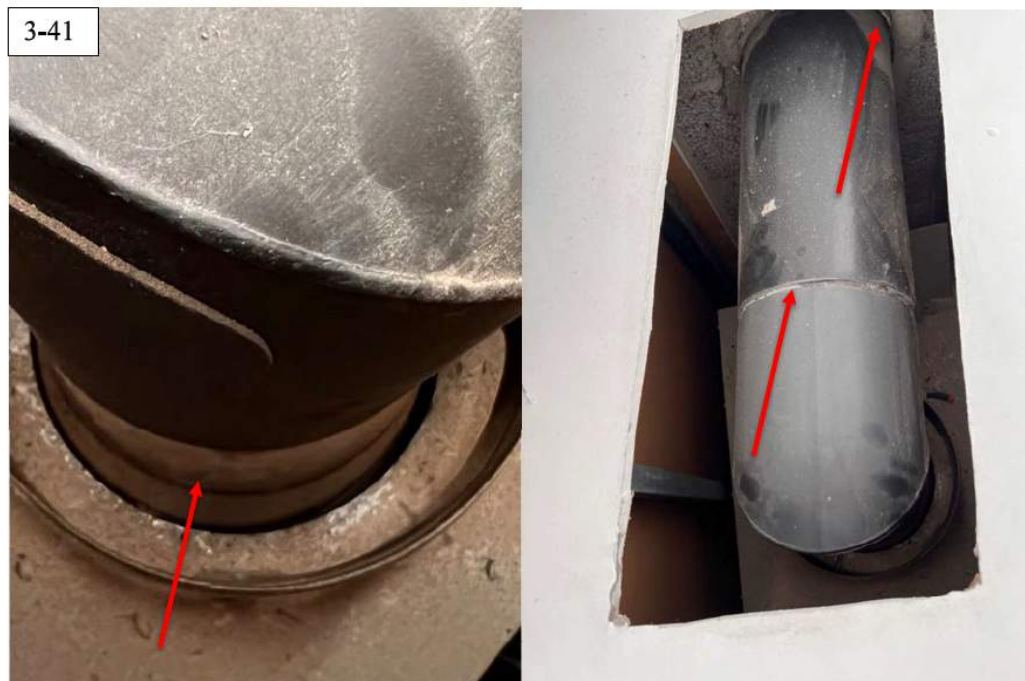
3-41

Bilder over viser røykerøret til peisen i stuen 2. etasje. Pil på bildet til venstre viser et kjegleformet røykerør som fører til at rørene ikke sitter fast og CO2 siver ut i rommet gjennom skjøtene på rørene.

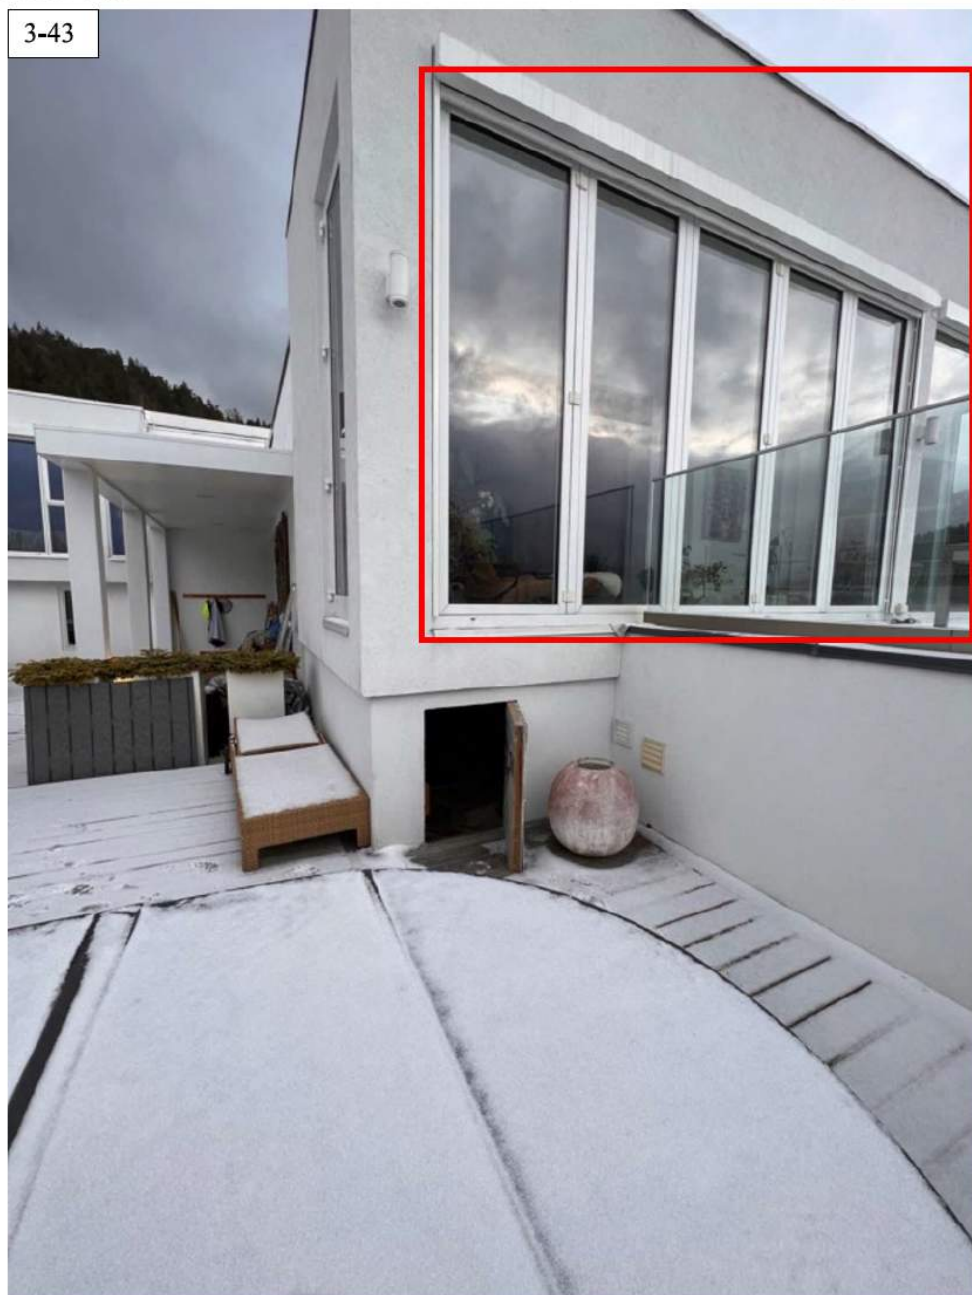
3-43

Merket område på bildet viser foldedører til stue 2. etasje. Foldedørene må justeres da de ikke fungerer som de skal. Tunge å åpne og lukke.

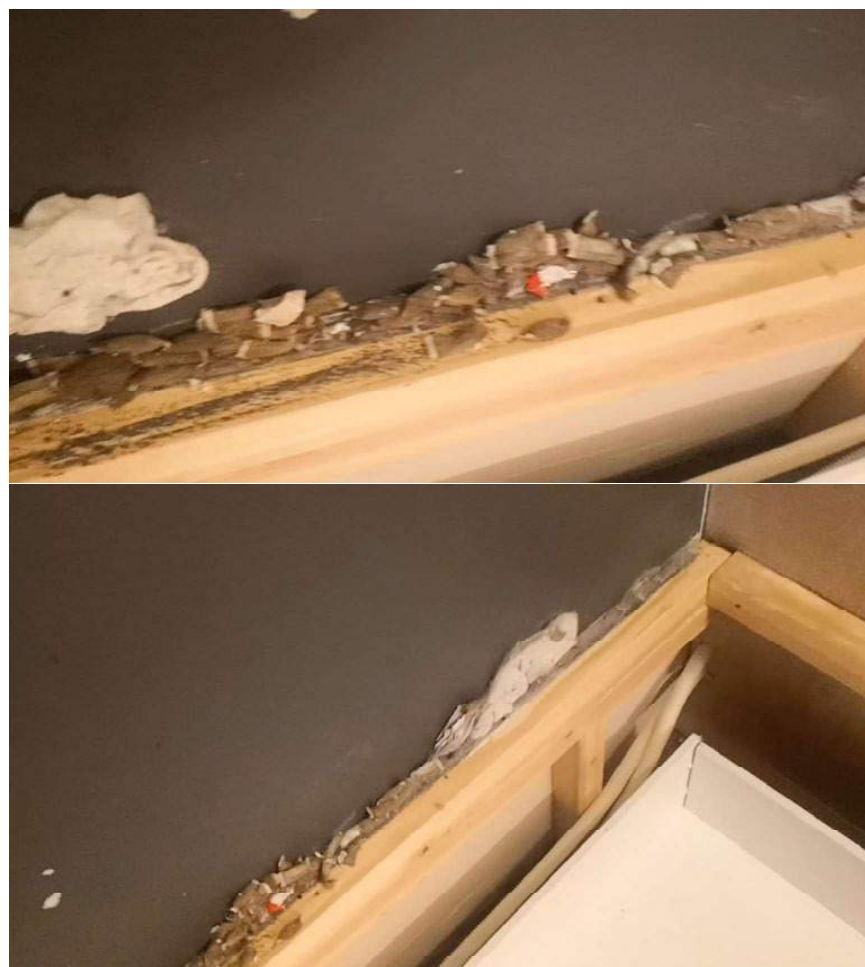
I tillegg til bygningsmessige avvik viser kjøper til bilder som ble tatt kort tid etter overtagelse som viser at boligen ikke var tilstrekkelig rengjort. I et av rommene i 1. etasje var det mye snus og annen søppel bak sengen/madrassen som ble kjøpt med boligen da sengen var plassbygd.
