A.C. Furuholmens gate 3, 1831 ASKIM

**Klassisk velholdt funkisbolig i et  
godt etablert boligområde -  
4 soverom - hage - sentrumsnært**

Befaringsdato: 28.09.2023    Rapportdato: 25.04.2024    Oppdragsnr.: 13975-2033    Referansenummer: XP6213  
Autorisert foretak: Moen Takst AS    Sertifisert Takstingeniør: Are Johan Moen

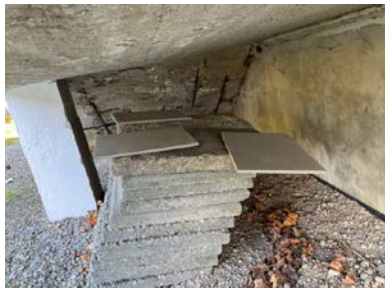
Følgende har fått TG3:  
Trapp i betong.  
- Påvist sprekker samt synlige skader/armering i utvendig trapp, tegn på frostspreng.  
Tiltak: Trapp må utbedres/rives om avviket skal lukkes.

- Trapp må utbedres/rives om avviket skal lukkes.

Kostnadsestimat: 10 000 - 50 000

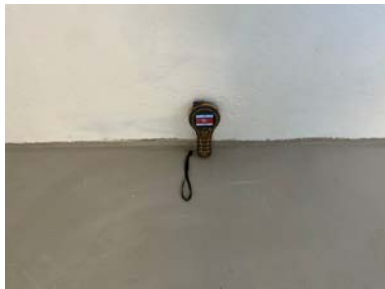
Det er ikke foretatt radonmålinger, og bygget er heller ikke utført med radonsperre.  
Det er påvist indikasjoner på noe fuktgjennomtrenging i kjellergulv og kjellermur.  
- Takstmannen gjorde fuktsøk direkte på grunnmursvegger ved hjelp av ett Protimeter, påvist unormale verdier.  
Dette er ikke ansett som unormalt, grunnet kapillært oppsug fra grunnen.  
- Det er ikke montert fuktsperre eller lagt isolasjon mot grunnen, det må derfor påregnes fukt fra grunnen.

- Det påviste fuktnivå gir grunn til å overvåke konstruksjonen jevnlig for å se utvikling over tid, og eventuelt foreta tiltak for å unngå fuktskader.

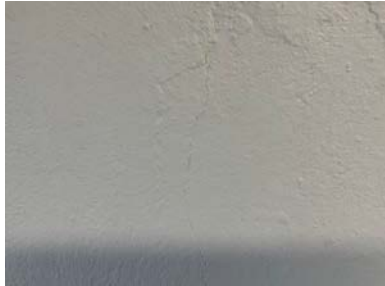
Det er registrert sprekker/deformasjon som gir grunn til å overvåke konstruksjonen.  
- Påvist noe sprekker i grunnmur og i betongdekket i kjeller samt fundament på inngangsparti.

- Det må gjennomføres ytterligere undersøkelser.
- Lokal utbedring (tetting av sprekker) må utføres for å lukke avviket, men anbefalt å følge med på eventuell utvikling av sprekkdannelser.
