# Tilstandsrapport

Halvpart av tomannsbolig

Sportsveien 23, 1604 FREDRIKSTAD

Befaringsdato: 19.05.2025

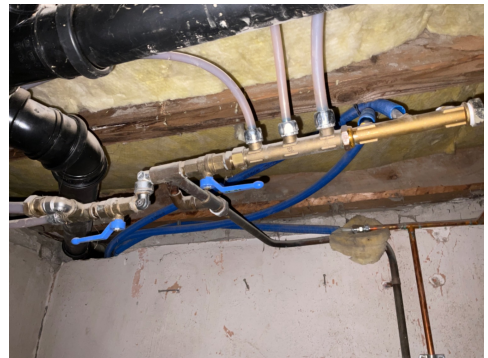
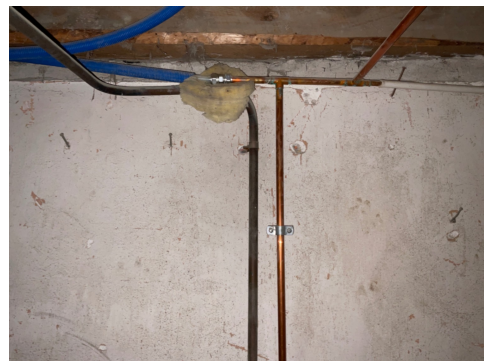
### ! TG 2 Avløpsrør

Avløpsrør av plast og støpejern.

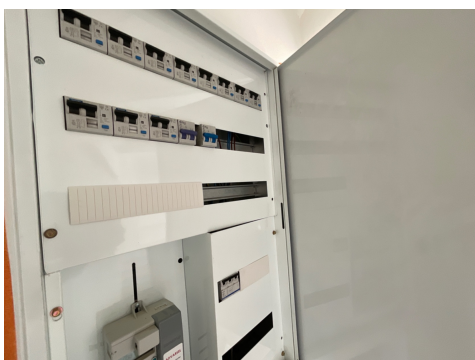
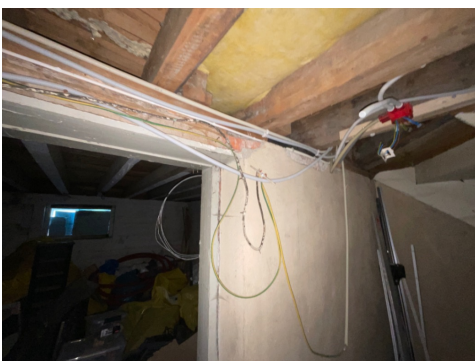
Det understrekes at det kan forekomme feil og mangler som ikke er synlig. Det benyttes ingen måleutstyr eller lignende når det gjelder vurdering av det elektriske anlegget da dette kun kan utføres av fagfolk.
