# Tilstandsrapport

Halvpart av tomannsbolig

Sportsveien 23, 1604 FREDRIKSTAD

Befaringsdato: 19.05.2025

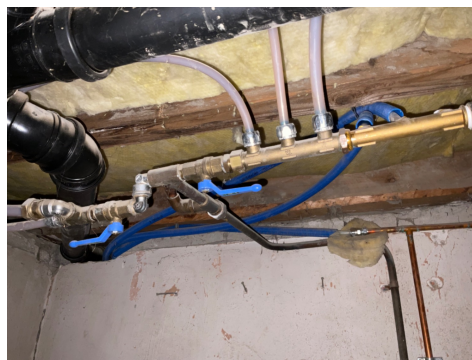
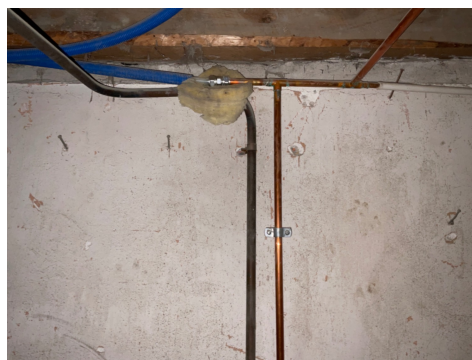
#### Konsekvens/tiltak

- Det er ikke behov for utbedringstiltak siden anlegget fungerer i dag, men ut ifra alder kan skader plutselig oppstå på eldre anlegg.
