Tilstandsrapport

Enebolig med garasje

Ilebekkveien 408, 1963 FOSSER

Befaringsdato: 01.10.2024

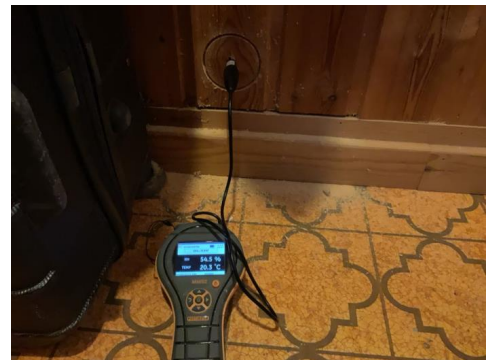
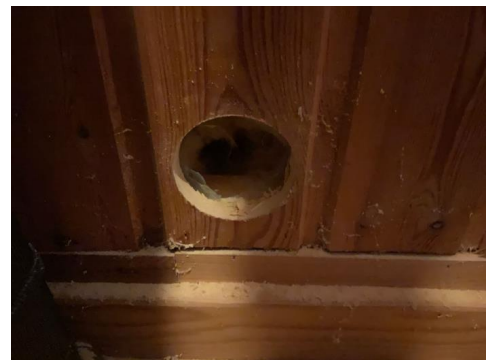
Det ble målt relativ luftfuktighet i vegg og det ble gjort visuell inspeksjon.

Det ble ved målinger og visuell inspeksjon ikke påvist tegn på fuktskader.
