Tilstandsrapport

Enebolig med garasje

Ilebekkveien 408, 1963 FOSSER

Befaringsdato: 01.10.2024

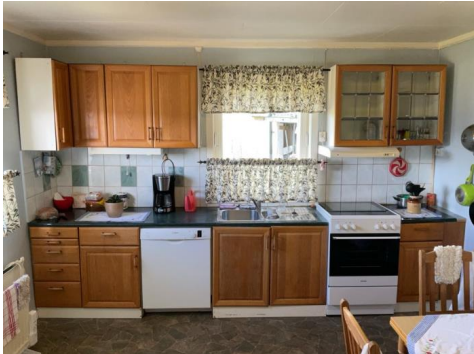
1. ETASJE > KJØKKEN

! TG 3 Avtrekk

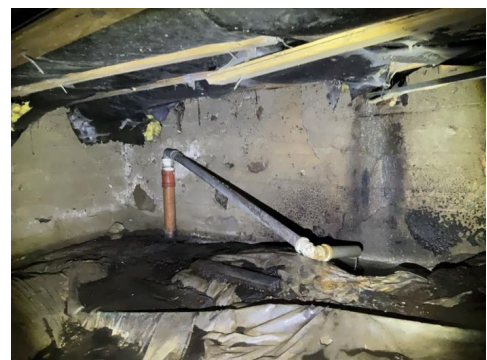
- Det må gjøres nærmere undersøkelser.
- Skal avviket lukkes, må løsning på lufting av kloakk etableres.

Kloakklufting bør føres over tak.
