Ilebakkveien 408, 1963 FOSSER

**Vestvendt og solrik eiendom på ca.
1 mål i landlige omgivelser.
Enebolig, garasje, hage og
terrasse. Renoveringsobjekt.**

Tilstandsrapport

ENEBOLIG MED GARASJE

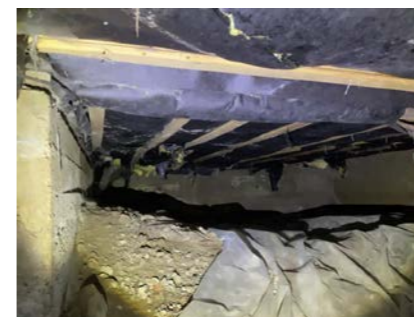
Bygningen har krypkjeller under trebjelkelag og stubbegulv. Vurdering av avvik: Det er skader i vindsperrerapp på undersiden av gulvet/stubbloftet.

Tilstand på stubbloftet og gulvbjelker bør undersøkes nærmere.
Det bør etableres ny vindsperre og isolasjon på undersiden av gulvet.

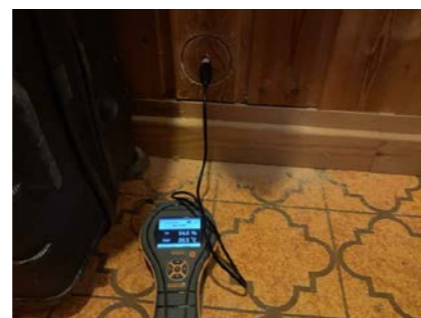
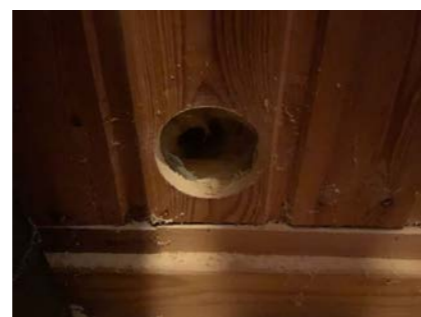
1. ETASJE > BAD/VASKEROM

TG 0 Tilliggende konstruksjoner våtrom

Hulltaking er foretatt uten å påvise unormale forhold.
Hulltaking ble foretatt i vegg fra entre mot bad.
Det ble målt relativ luftfuktighet i vegg og det ble gjort visuell inspeksjon.
Det ble ved målinger og visuell inspeksjon ikke påvist tegn på fuktskader.

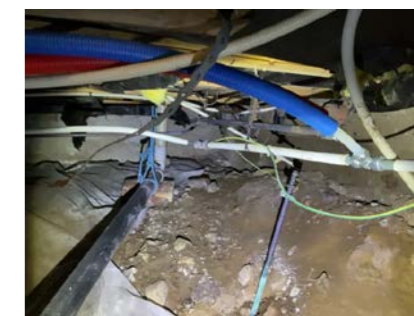
Deler av innvendige vannledninger er av plast (rør i rør). Det er besiktiget i rørskap. Deler av innvendige vannledninger er av kobber. Vurdering av avvik: Det er påvist at eventuelt lekkasjevann fra rør i rør system ikke ledes til sluk eller annen kompensere løsning. Det er påvist ufagmessig utførelse av vannledninger. Mer enn halvparten av forventet brukstid er passert på innvendige vannledninger. Det er påvist at vannrør som er utsatt for kulde har mangelfull isolering. Det hender av vannrør fryser ved kulde iht. eier. Rørskap på bad er ikke tett (åpent i vegg) og ved evt. lekkasje her vil boligen bli fuktskadet.

- Vannrør må isoleres i kalde rom.
- Anlegget bør sjekkes av fagperson.
- Det bør foretas tiltak på anlegget som sikrer bedre løsning på eventuelt lekkasjevann fra rør i rør system.

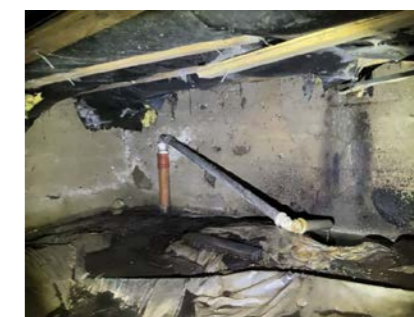
TG 3 Avløpsrør

Det er avløpsrør av plast. Alder er ikke kjent, men de antas å være over 25 år.

Avløpsrør fra kjøkkenet må utbedres/kobles til.

Kostnadsestimat: 10 000 - 50 000
