# Tilstandsrapport

Enebolig

Viklandet 11, 6600 SUNNDALSØRA

Oppdragsnr.: 13814-1189

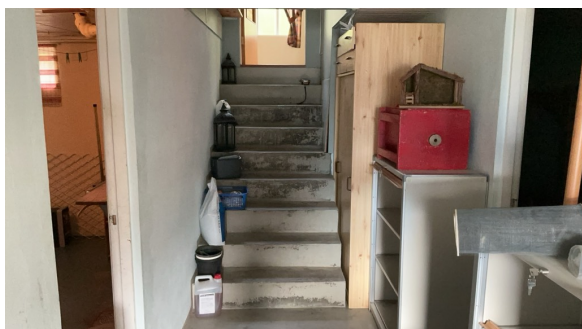
Kjellertrapp

- Det er ikke krav om utbedring av åpninger opp til dagens krav.
- Det er ikke krav om utbedring av rekkverkshøyder opp til dagens krav.
- Håndløper bør monteres, men det var ikke krav på byggetidspunktet.
