Viklandet 11, 6600 SUNNDALSØRA

**Unik mulighet! Enebolig med  
fantastisk utsikt, solrik uteplass,  
integrert garasje og naturskjønn  
beliggenhet**

21.11.2025

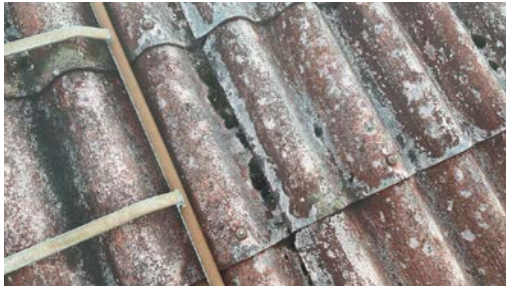
- Mer enn halvparten av forventet brukstid er passert på taktekingen.
- Mer enn halvparten av forventet brukstid er passert på undertak.
- Taktekingen er fra byggeåret og er preget av slitasje og sprekker. Deler av mønet er med trebord.

Mose og slitasje

- Overvåk tilstanden jevnlig. For å få tilstandsgrad 0 eller 1 må tekingen skiftes ut, men tidspunktet for når dette er nødvendig er vanskelig å si noe om.
- Andre tiltak:
  - Overvåk tilstanden jevnlig. For å få tilstandsgrad 0 eller 1 må tekingen skiftes ut, men eksakt tidspunktet for når dette er nødvendig er vanskelig å si noe om.

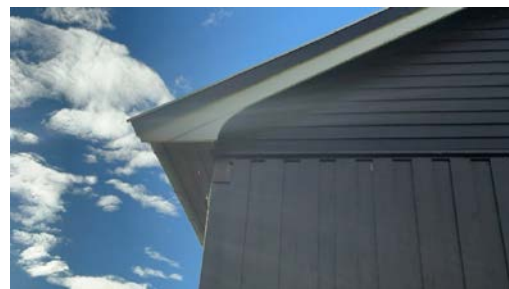
Hull i bordkledningen. Sannsynlig etter en hakkespett

- Andre tiltak:
- Det må påregnes vedlikehold og utskifting av hele eller deler av kledningen kan ikke utelukkes.
- Lufting bør etableres ved framtidig utskifting av kledning. Det anbefales jevnlig tilsyn med dagens løsning.
- Det anbefales å montere musesperre. Det tas forbehold om at konstruksjoner er ikke åpnet, og takstmann har ingen opplysninger om tidligere eller nåværende forekomst av skadedyr i boligen.

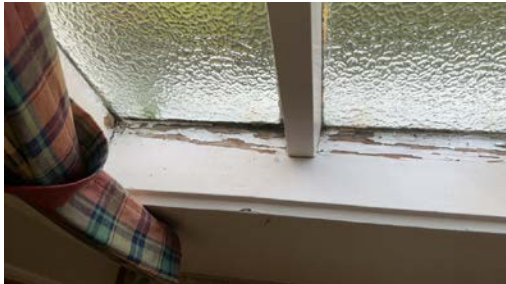
- Karmene i vinduer er slitte og det er sprekker i trevirket.

Vindu i vindfanget med mye slitasje

- Det må påregnes noe vedlikehold og at enkelte vinduer må skiftes ut.

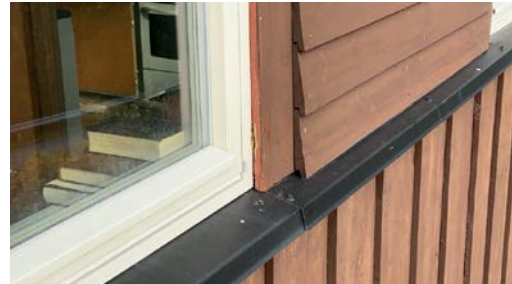
Vinduet på stuen har hakk i karmen forårsaket av fugl.

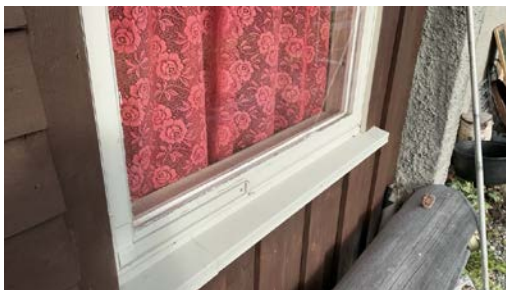
Eldre vinder i kjelleren
