# Tilstandsrapport

📍 Gamle Øysætervegen 11 , 2340 LØTEN

# Gnr. 273, Bnr. 220, Fnr. 273

Befaringsdato: 13.01.2022

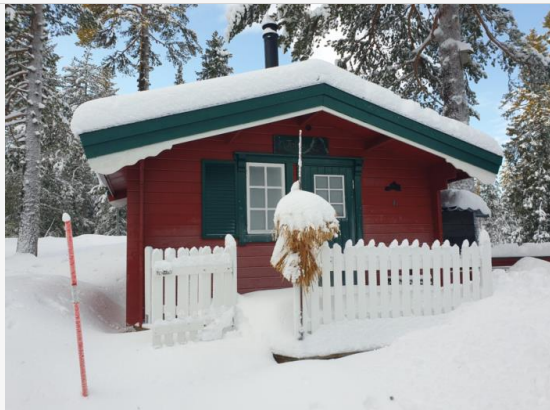
## Anneks

Frittstående anneks. Fundamentert på betongpilarer/ klosser. Yttervegger er utført i lafteplank, isolert og kledd innvendig. Takkonstruksjoner i tre, tekket med taksteinprofilerte stålplater. Annekset er innredet med badstue og bad/ dusjrom. Vesfyrt badstueovn. Dusjkabinett med pumpedusj. Baderomsinnredning med servant, kran med pumpe. Avløp rett i grunnen.
