Tilstandsrapport

Enebolig

Lerkevegen 23, 2120 SAGSTUA

Befaringsdato: 06.09.2024

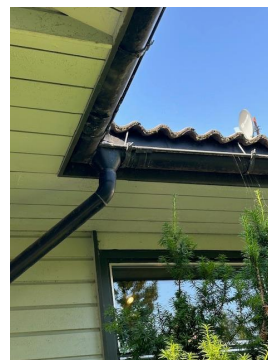
Forkantblekk, takrenner og nedløp i lakkert metall.

- Overvåk tilstanden jevnlig. For å få tilstandsgrad 0 eller 1 må beslag/renner/nedløp skiftes ut, men tidspunktet for når dette er nødvendig er vanskelig å si noe om.
- Det er ikke krav om utbedring opp til dagens krav.
