# Tilstandsrapport

Enebolig

Dalåsen 27, 2230 SKOTTERUD

Oppdragsnr.: 13377-1886

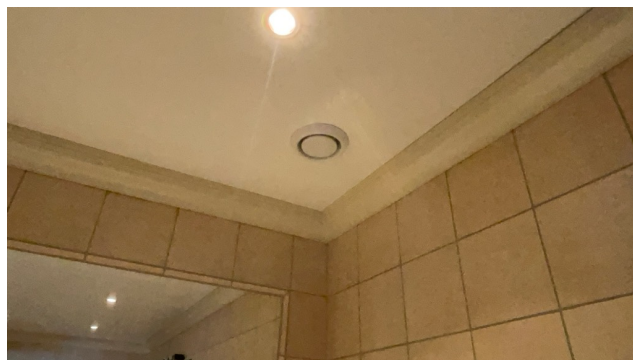
### TG 0 Tilliggende konstruksjoner våtrom

Flislagt bad m/malt himling (ikke gulvvarme). Dusjhjørne m/glassvegger. Gulvstående toalett. Baderomsinnredning m/heldekkende servant, underskap og innfliset speil. I tillegg et høyskap og et veggskap m/glassdører.

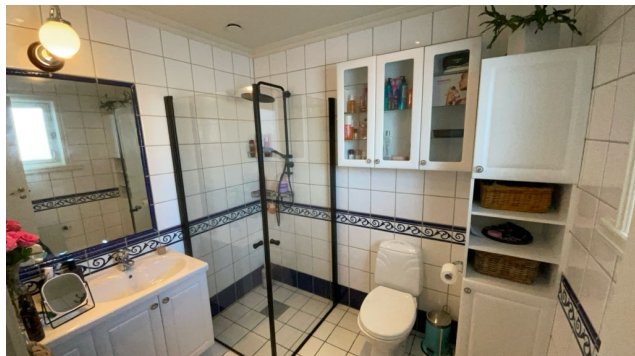
### TG 1 Overflater vegger og himling

Veggene har fliser. Taket er malt.

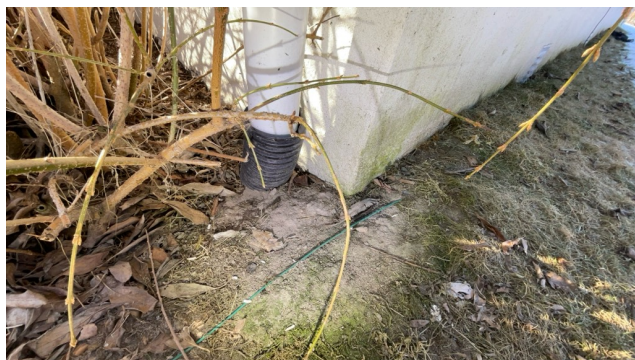
### TG 2 Grunnmur og fundamenter

Grunnmur av pusset sementstein over støpte fundament/kjellergulv. Støpt hvelv over kjeller opprinnelig del. Tilbygget del har lecamur m/trebelkelag.
