# Tilstandsrapport

📍 Henrik Wergelands gate 56, 4614  
KRISTIANSAND S

# gnr. 150, bnr. 273, snr. 9

Rapportdato: 10.03.2025

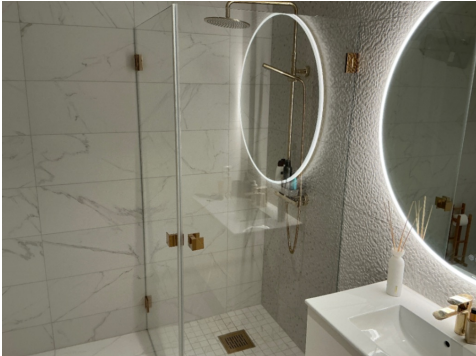
### 5 ETASJE > BAD/VASKEROM

Baderom fra byggetid. Ferdigattest er lagt til grunn som dokumentasjon på at arbeider er utført av firma/fagfolk.

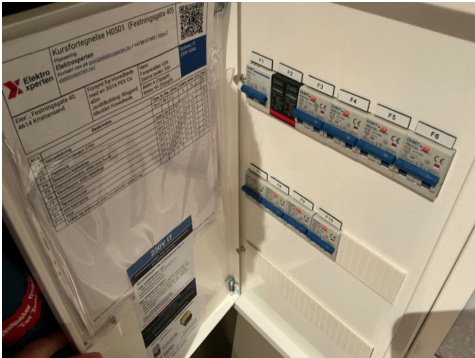
## ! TG 0 Branntekniske forhold

10. Er det tegn på at kabelinnføringer og hull i inntak og sikringskap ikke er tette, så langt dette er mulig å sjekke uten å fjerne kapslinger?  
**Nei**
11. Finnes det kursfortegnelse, og er den i samsvar med antall sikringer?  
**Ja**
12. Foreta en helhetsvurdering av det elektriske anlegget, dets alder, allmenne tilstand og fare for liv og helse. Bør det elektriske anlegget ha en utvidet el-kontroll?  
**Nei**
