# Tilstandsrapport

Fritidsbolig

Gammelsetra 70, 6613 GJØRA

Befaringsdato: 01.09.2025

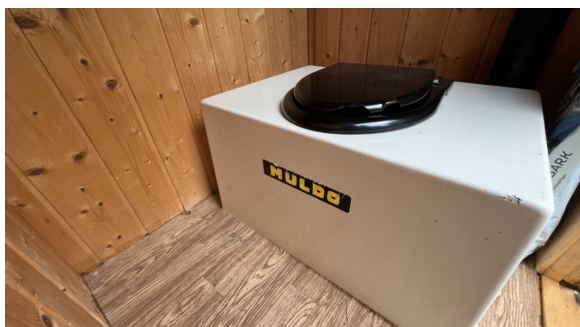
Muldo

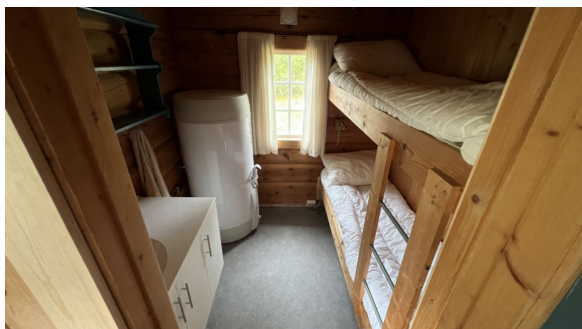
Oversiktsbilde

På det ene soverommet er det installert servant og varmtvannsbereder. Det er belegg på gulvet med oppbrett langs veggene, og sluk under vasken. Belegget er klemt i sluket og det er montert en varmekabel i sluket/avløpet. Det er ikke membran på veggene bak våtsonen.

Merknad: I utgangspunktet skal et som med sluk og vanninstallasjoner vurderes som et vanlig våtrom. Det er i dette tilfellet valgt å ikke gjøre det på grunn av at det vil bli mye TG3 på grunn av manglende membran og fallforhold etc.

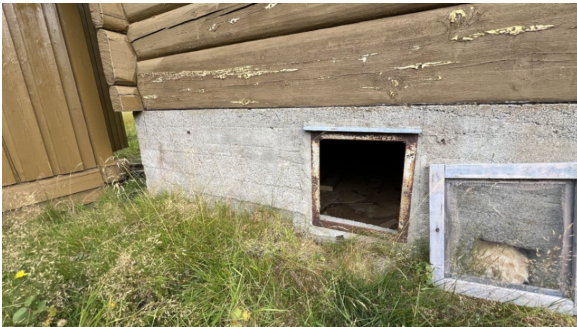
Grunnmur

Hytten har fundament og grunnmur av armert betong. Det er søyler av betong under gulvkonstruksjonen.
