Tilstandsrapport

Enebolig

Barlindveien 3, 1850 MYSEN

Befaringsdato: 22.10.2025

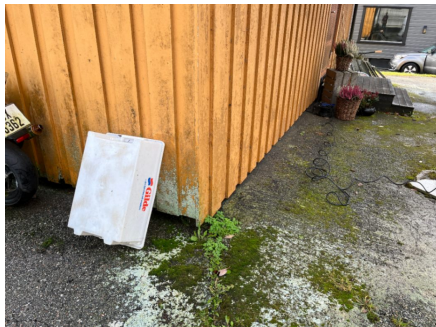
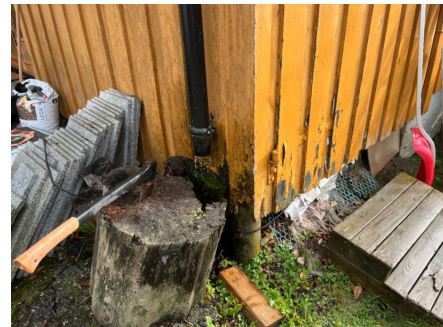
Vurdering av avvik:

- Det er ingen eller liten lufting i nedre kant av kledning mot grunnmur.
- Det er påvist spredte råteskader i bordkledningen.
- Bordkledning går stedvis nesten helt ned i terreng.

- Råteskadet trekledning må skiftes ut.
- Råteskader i bordkledningen kan fortsette å utvikle seg både i tilliggende bordkledning og til bakenforliggende veggkonstruksjon, dersom en ikke foretar tiltak.
- Uten tilstrekkelig lufting bak bordkledningen kan fuktighet som trenger inn bak bordene eller gjennom veggene innenfra ikke tørke opp. Dette skaper ideelle forhold for råtesopp og muggvekst.
- Lokal utbedring bør foretas for å øke avstanden mellom terreng og bordkledning.

Skadet kledning kan føre til redusert beskyttelse av underliggende konstruksjon, med risiko for fuktinntrengning og økte vedlikeholdskostnader over tid.

Det bør vurderes å skifte all kledning når man først skal skifte noen.

Kostnadsestimat: 50 000 - 100 000

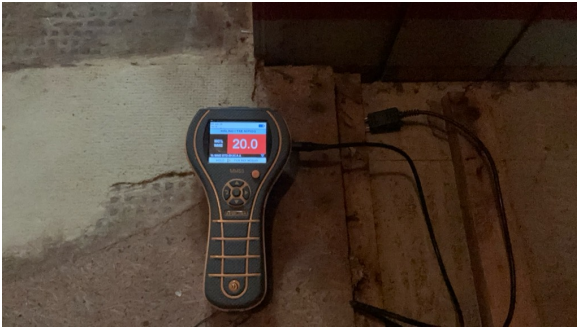
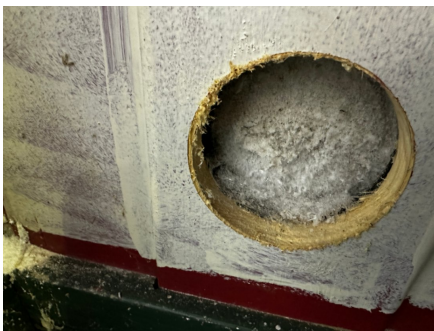
Kryp kjeller

Saltutslag på betong yttervegg

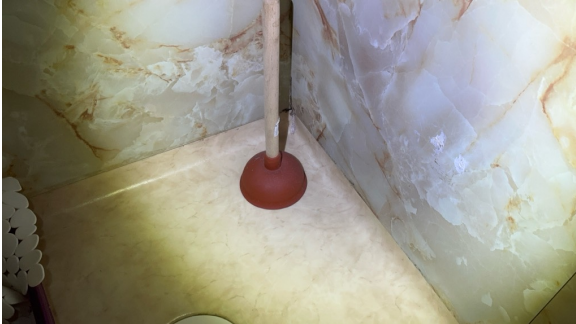
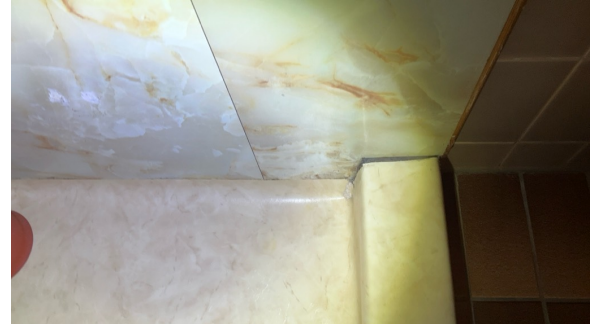
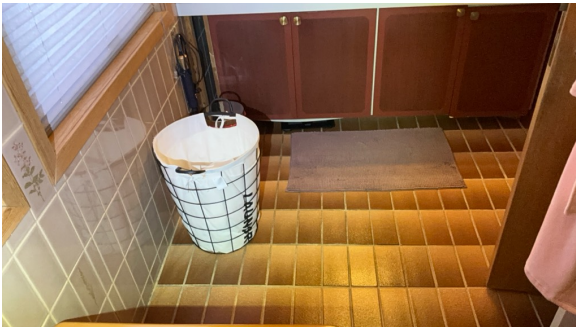
LOFT ETASJE > BAD

TG 0 Tilliggende konstruksjoner våtrom

Fuktkvotemåling (vekt%) i konstruksjonen ble målt til under 6.

Sted for hulltaking gir begrenset eller lite informasjon om badets tilstand. Målingene gir kun en indikasjon, og må ikke oppfattes som en garanti. Basert på våtrommets slitasje og registrerte avvik er det viktig å belyse at konstruksjonen har fuktrisiko.

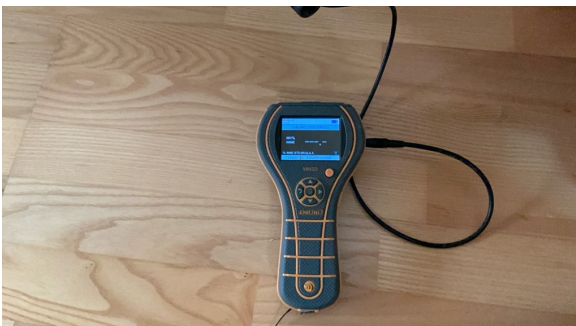
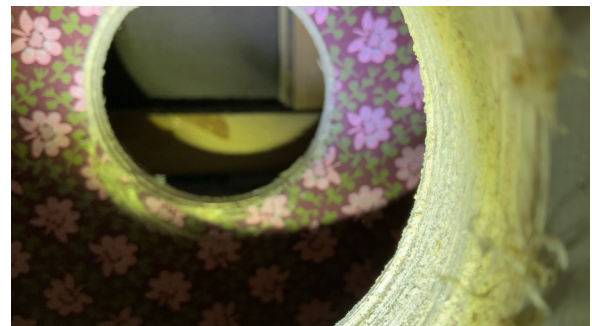
FØRSTE ETASJE > VASKEROM

TG 3 Generell

Hulltaking er foretatt uten å påvise unormale forhold.
Hulltaking er foretatt ved/i entre.
Fuktkvotemåling (vekt%) i konstruksjonen ble målt til under 6.

Sted for hulltaking gir begrenset eller lite informasjon om badets tilstand. Målingene gir kun en indikasjon, og må ikke oppfattes som en garanti. Basert på våtrommets slitasjegrad og registrerte avvik er det viktig å belyse at konstruksjonen har fuktrisiko.

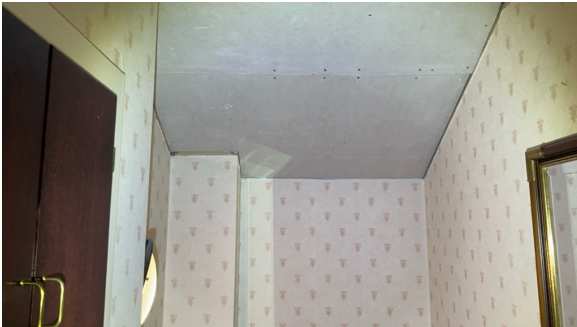
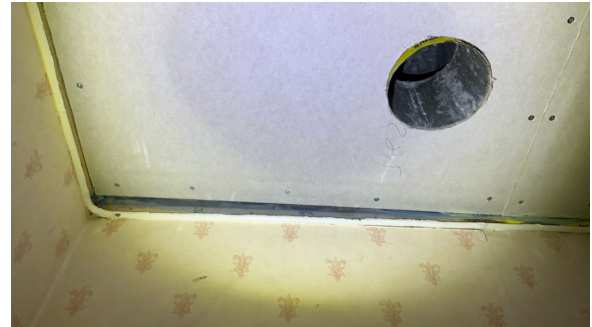
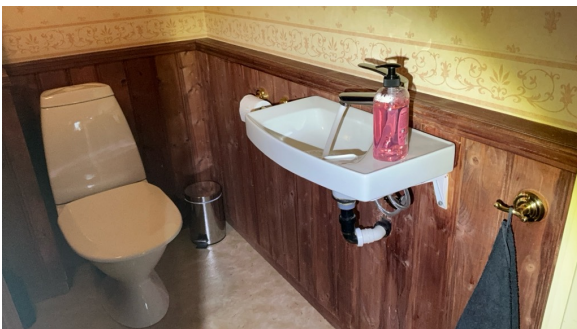
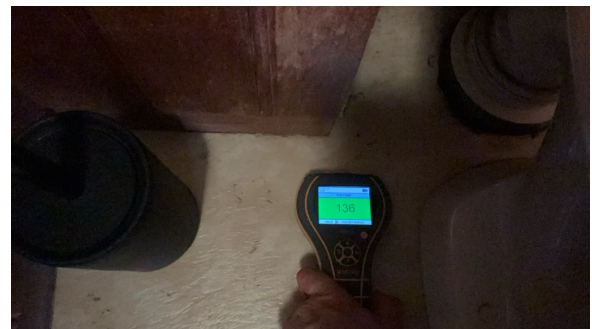
KJELLER > TOALETTROM

TG 3 Overflater og konstruksjon

Kostnadsestimat: 10 000 - 50 000

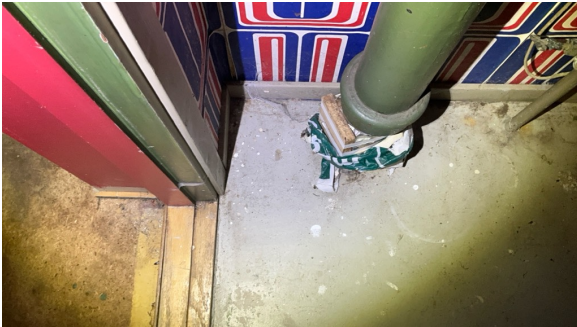
- Det er påvist ufagmessig utførelse av avløpsledninger.
- Mer enn halvparten av forventet brukstid er passert på innvendige avløpsledninger.
- Det er påvist at avløpsrør av jern har rustskader.

Store rustskader på sluk.

- Eldre avløpsrør har blant annet større sannsynlighet for lekkasjer, noe som kan føre til omfattende og kostbare vannskader i boliger.
- I forbindelse med oppgradering av våtrom vil det være naturlig med utskiftning av rør.
- Det er ikke behov for utbedringstiltak siden anlegget fungerer i dag, men ut ifra alder kan skader plutselig oppstå på eldre anlegg.

Kostnadsestimatet er kun satt for den lokale utbedringen av TG3 avviket som i dette tilfellet gjelder sluk med store rustskader, ikke eventuelle følge tiltak som kan følge med og heller ikke eventuelle andre TG2 avvik som er nevnt under denne konstruksjonen

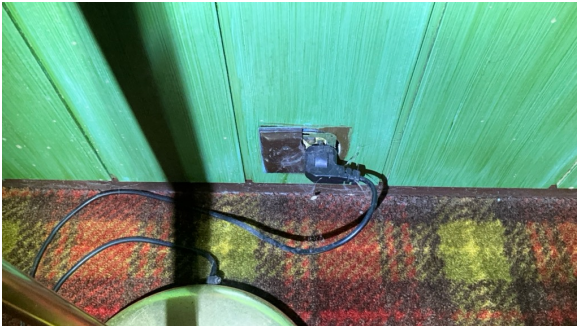
TG 3 Kjølemaskin

- Er det tegn til at det har vært termiske skader (tegn på varmgang) på kabler, brytere, downlights, stikkontakter og elektrisk utstyr? Sjekk samtidig tilstanden på elektrisk tilkobling av varmtvannsbereider, jamfør eget punkt under varmtvannstank
Ukjent
- Er der synlig defekter på kabler eller er disse ikke tilstrekkelig festet?
Ja

Anlegget er kun visuelt besiktiget. EL. anlegget er ikke videre vurdert da dette ikke er takstingeniørens kompetanseområde. Det anbefales alltid eltakst ved tvil om funksjonalitet og kapasitet.

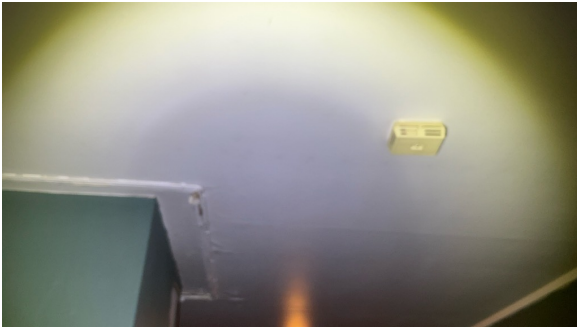
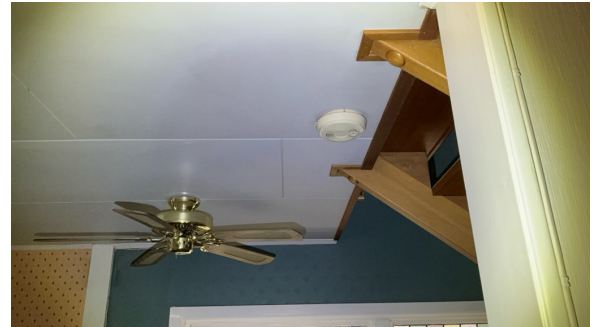
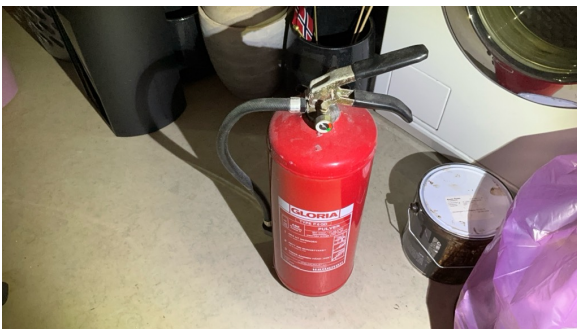
! TG 3 Branntekniske forhold

1. Er det mangler for brannslukningsutstyr i boligen iht. forskriftskrav på søknadstidspunktet, men minst Byggeforskrift 1985?
Nei
2. Er det skader på brannslukningsutstyr eller er apparatet eldre enn 10 år?
Ukjent
3. Er det mangler på røykvarslere i boligen iht. forskriftskrav på søknadstidspunktet, men minst Byggeforskrift 1985?
Ja Mangler i kjeller.
4. Er det skader på røykvarslere?
Nei

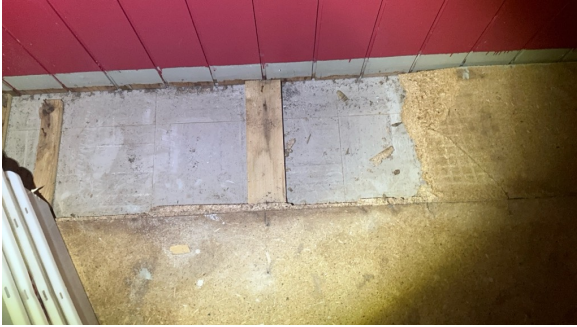
TG 2 Grunnmur og fundamenter

- Grunnmuren har sprekkdannelser.
