Nøkkelinformasjon

Salgsobjekt: Tomannsbolig

Mysen - Enebolig i meget attraktivt område. Kort vei til sentrum.

Befaringsdato: 22.10.2025

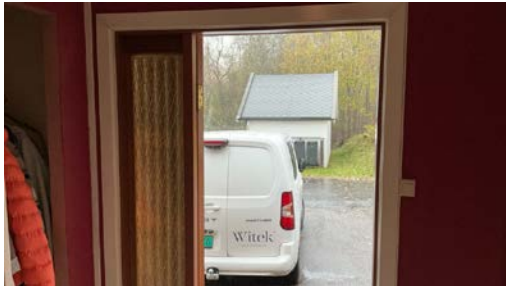
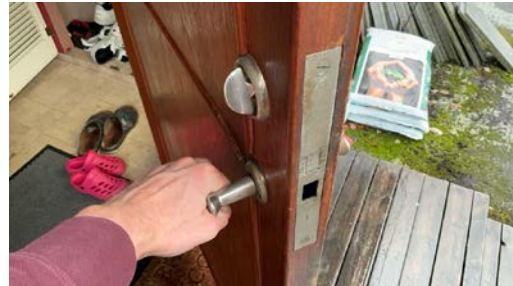
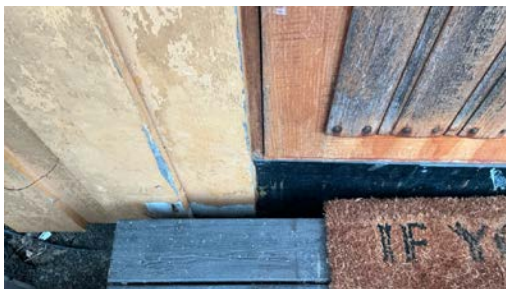
TG 2 Balkongdør i andre etasje

- Karmene i dører er værslitte utvendig og det er sprekker i trevirket.

Sprekker og værslitasje.

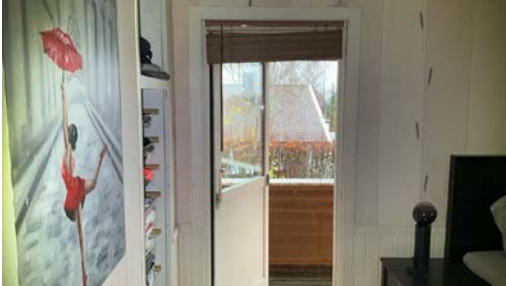
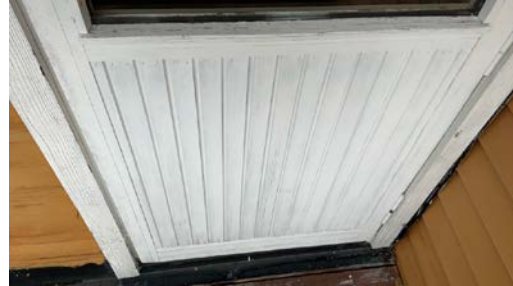
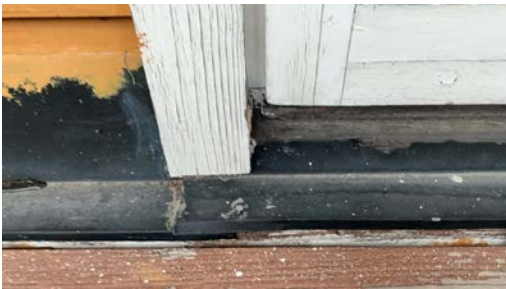
TG 3 Balkongdør første etasje

- Karmene i dører er værslitte utvendig og det er sprekker i trevirket.

Kostnadsestimatet er kun satt for den lokale utbedringen av TG3 avviket som i dette tilfellet gjelder utbedringer av låse/lukke funksjon, ikke eventuelle følge tiltak som kan følge med og heller ikke eventuelle andre TG2 avvik som er nevnt under denne konstruksjonen

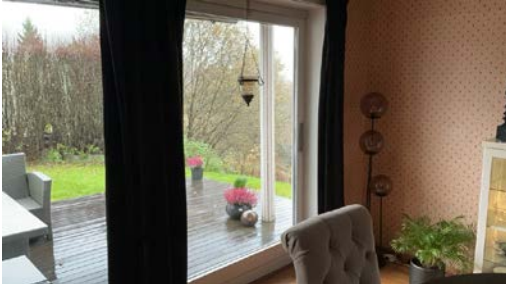
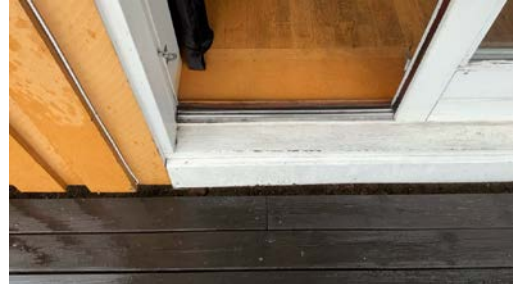
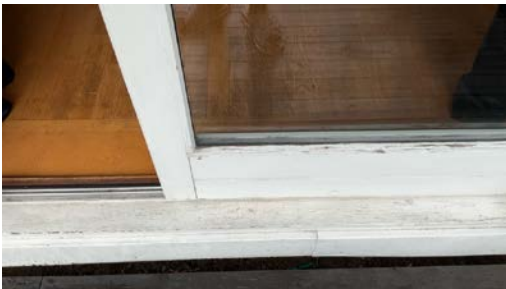
TG 3 Balkonger i andre etasje

- Det er påvist fukt-/råteskader i konstruksjonen.
- Rekkverket er for lavt i forhold til dagens krav til rekkverkshøyder.

Kostnadsestimatet er kun satt for den lokale utbedringen av TG3 avviket som i dette tilfellet gjelder råteskader, ikke eventuelle følge tiltak som kan følge med og heller ikke eventuelle andre TG2 avvik som er nevnt under denne konstruksjonen

- Råteskadede konstruksjoner må skiftes ut.
- Råteskadet trekledning må skiftes ut.

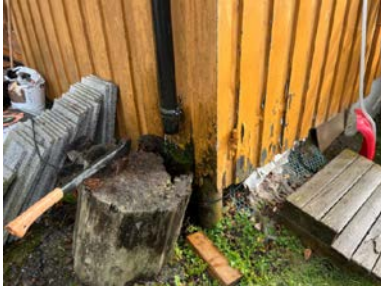
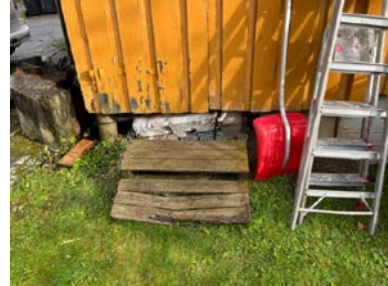
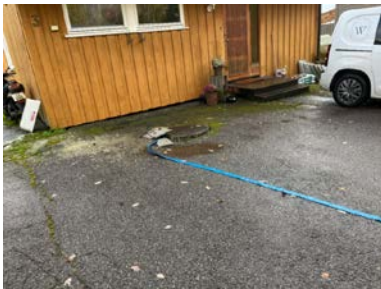
TG 3 Overflater

- Det er stedvis påvist synlige skader på overflater.
- Overflater har en del slitasjegrad utover det en kan forvente.

Kostnadsestimatet er kun satt for den lokale utbedringen av TG3 avviket som i dette tilfellet gjelder synlige skader på overflater, ikke eventuelle følge tiltak som kan følge med og heller ikke eventuelle andre TG2 avvik som er nevnt under denne konstruksjonen

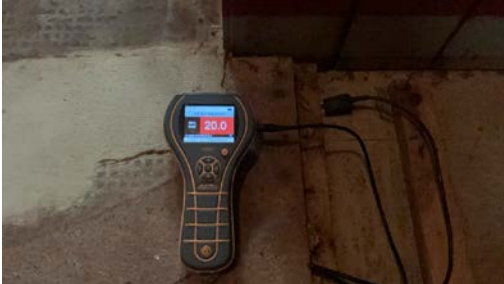
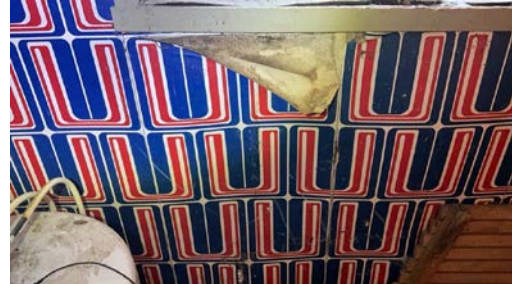
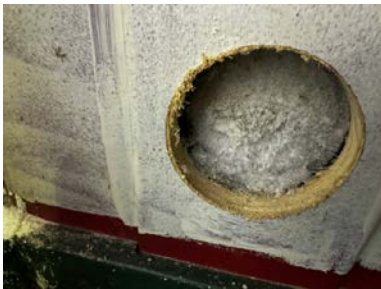
TG 2 Kryp Kjeller

Saltutslag på betong yttervegg

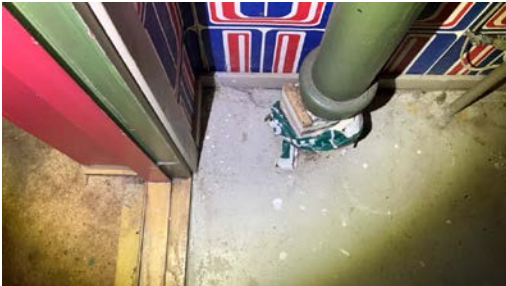
- Det er påvist mangelfull ventilasjon på ett eller flere rom i boligen.
- Det er påvist begrenset ventilering/luftgjennomstrømning.

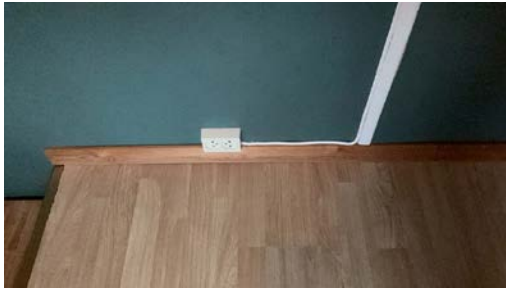
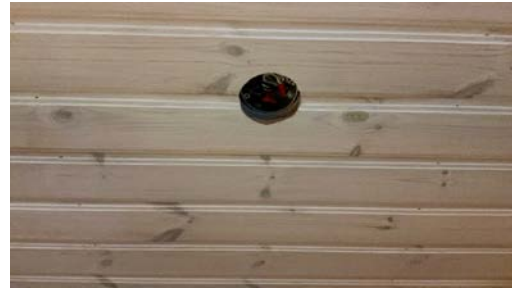
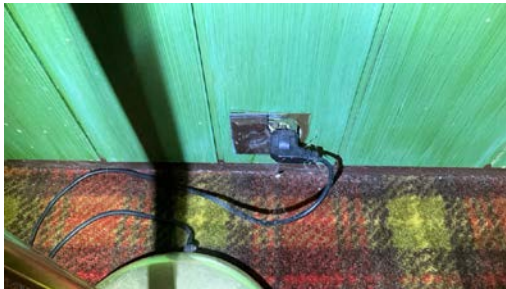
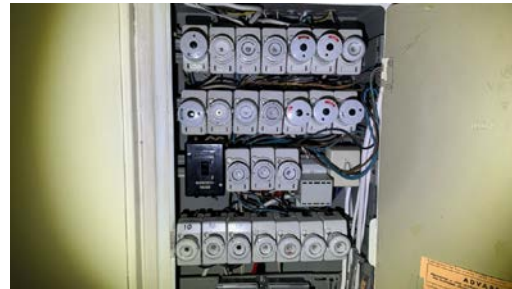
6. Er det tegn til at det har vært termiske skader (tegn på varmgang) på kabler, brytere, downlights, stikkontakter og elektrisk utstyr? Sjekk samtidig tilstanden på elektrisk tilkobling av varmtvannsbereder, jamfør eget punkt under varmtvannstank
Ukjent
7. Er der synlig defekter på kabler eller er disse ikke tilstrekkelig festet?
Ja

Anlegget er kun visuelt besiktiget. EL. anlegget er ikke videre vurdert da dette ikke er takstingeniørens kompetanseområde. Det anbefales alltid eltakst ved tvil om funksjonalitet og kapasitet.

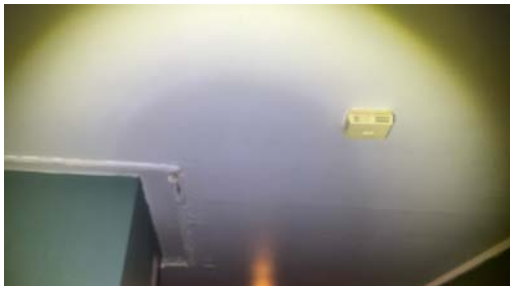
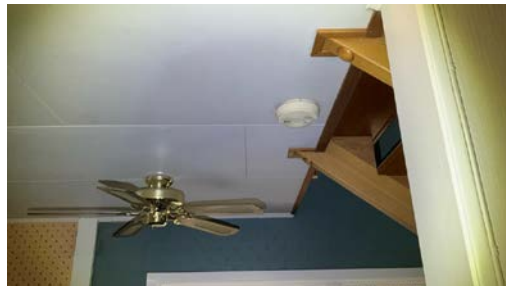
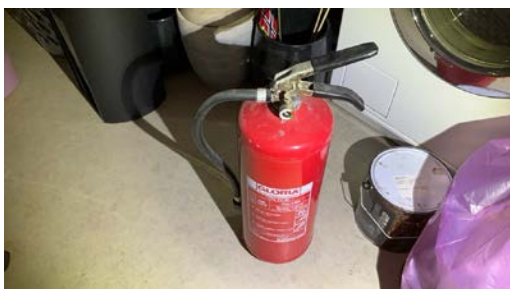
1. Er det mangler for brannslukningsutstyr i boligen iht. forskriftskrav på søknadstidspunktet, men minst Byggeforskrift 1985?
Nei
2. Er det skader på brannslukningsutstyr eller er apparatet eldre enn 10 år?
Ukjent
3. Er det mangler på røykvarslere i boligen iht. forskriftskrav på søknadstidspunktet, men minst Byggeforskrift 1985?
Ja Mangler i kjeller.
4. Er det skader på røykvarslere?
Nei

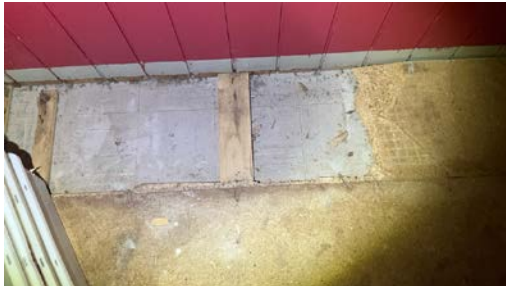
Alder, utførelse og tilstand på drenering/fuktsikring er ukjent.

- Det mangler, eller på grunn av alder er det sannsynlig at det mangler, utvendig fuktsikring av grunnmuren ved kjeller/underetasje.
- Dreneringen er utilstrekkelig og har idag begrenset effekt.
