Tilstandsrapport

Boligbygg med flere boenheter
-

Storgata 23, 6509 KRISTIANSUND N
-

Befaringsdato: 06.08.2024

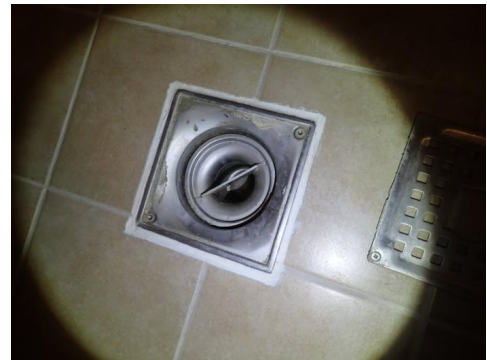
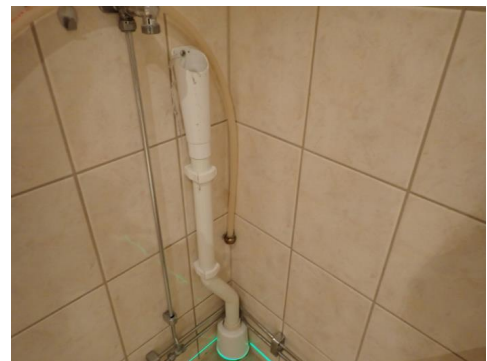
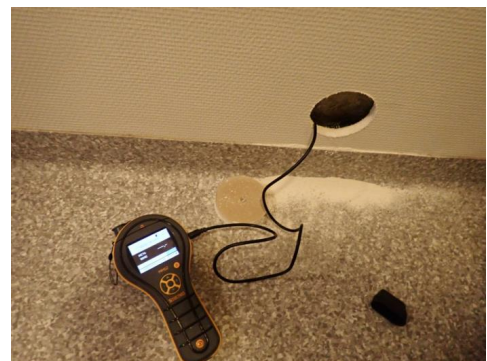
2. ETASJE/LEILIGHET > BAD/VASKEROM

TG 1 Overflater vegger og himling

- Det er påvist avvik i fallforhold til sluk i forhold til krav i forskrift på byggetidspunktet.

Avviket gir grunnlag for at konstruksjonen overvåkes jevnlig. Et mulig tiltak vil være å installere et tett dusjkabinett. Skal konstruksjonen oppnå TG 0 eller må avviket utbedres.
