# Tilstandsrapport

Fritidsbolig

Arøy 15, 3783 KRAGERØ SKJÆRGÅRD

Befaringsdato: 12.08.2024

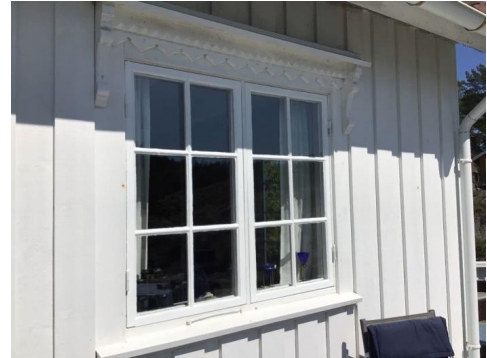
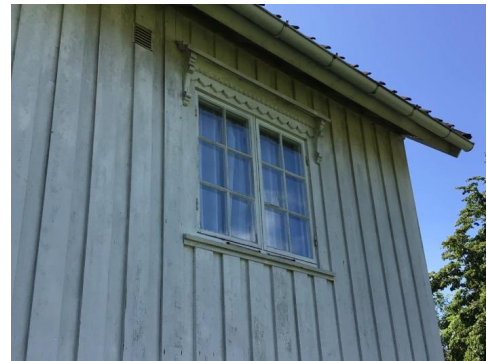
Eksempel på vindu i yttervegg.

- Det er påvist at enkelte vinduer er vanskelig å åpne/lukke.
- Det er påvist vinduer med fukt/råteskader.
- Det er avvik:

- Vinduer med råteskader må erstattes med nye.
- Tiltak:
