Skåumsletta 15, 3160 STOKKE

**Romslig enebolig med stor  
terrasse og dobbelgarasje i et rolig  
og familievennlig nabolag med  
fine turområder.**

| Tilstandsrapport ..... | 41 |

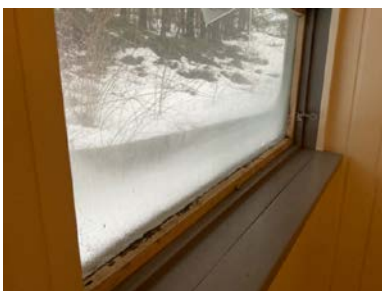
Vindu på vaskerom.

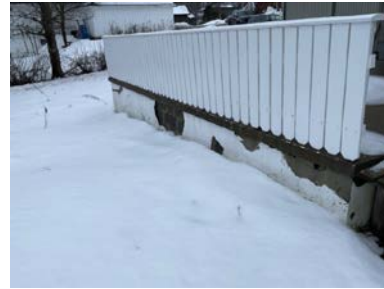
Rekkverkshøyden er 92 cm. Dagens krav til rekkverk er 100 cm.  
Betongterrassen har sprekker og maling/puss avskalling.  
Det er noe skjevheter i rekkverk.

Terrasse med puss/malings avskalling

Løs puss bør fjernes og erstattes med ny puss og overflatebehandling. Det kan ikke utelukkes at sprekker i terrasse vil kunne medføre behov for tiltak.

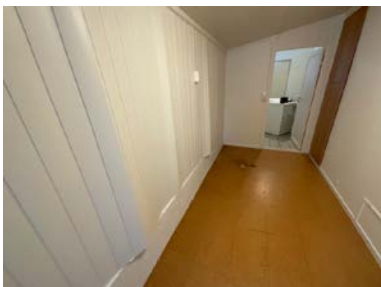
Svertesopp og plater som kuver fra vegg skyldes antagelig høy luftfuktighet i rommet. det er ikke lufteventiler i rommet.

Plater som kuver ut i fra vegg.

Det bør monteres lufteventiler i rommet.  
Årsaken til høy luftfuktighet bør kartlegges.

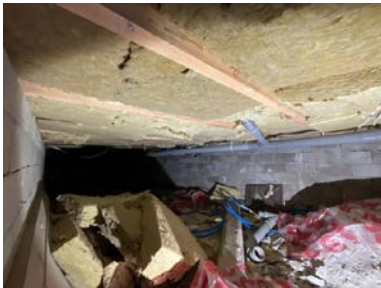
Utettheter under bjelkelag mot isolasjon kan medføre at mus kommer inn i konstruksjonen. det bør monteres plater eller duk på undersiden av bjelkene.

Manglende plater under bjelkelag

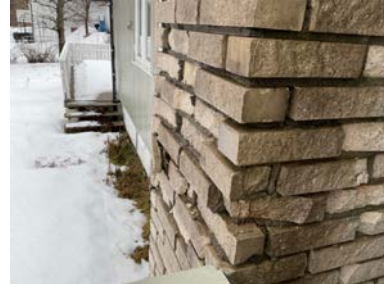
Ødelagte steiner på pipen

Pipen bør antagelig impregneres slik at den ikke trekker fuktighet.

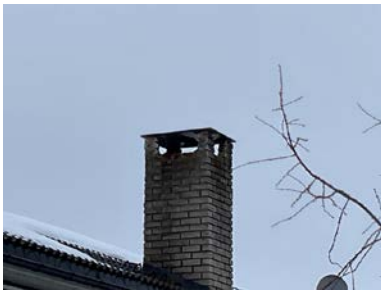
Pipe over tak med ødelagte steiner.

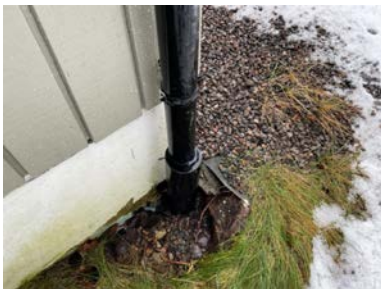
Fukt i kjeller kan tyde på at det er noe svikt i dreneringen.

Tett drensrør i grunn

Tett drensrør under bakken bør forsøkes å åpnes.
