# Tilstandsrapport

Enebolig

Norrønegata 34B , 5529 HAUGESUND

Oppdragsnr.: 20474-3138

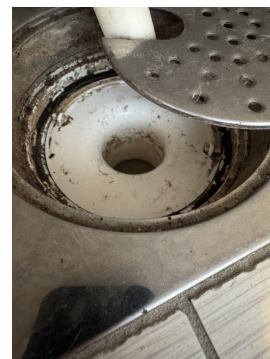
Dersom dokumentasjon ikke kan fremlegges, anbefales det å overvåke tilstanden nøye og vurdere nærmere undersøkelser for å avdekke eventuell skade.

Konsekvensen av manglende dokumentasjon og usikkerhet rundt membranens tilstand er økt risiko for lekkasjer og fuktskader i konstruksjonen, noe som kan føre til omfattende reparasjonsbehov og kostnader.
