# Tilstandsrapport

Enebolig

Rubinvegen 30 , 4355 KVERNALAND

Befaringsdato: 21.04.2026

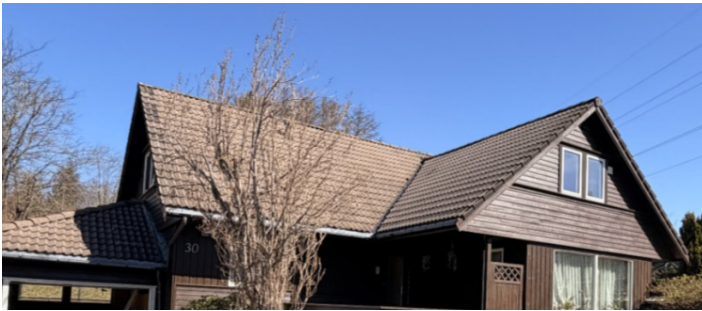
(Kostnadsestimat er basert på montering av snøfangere på tak)

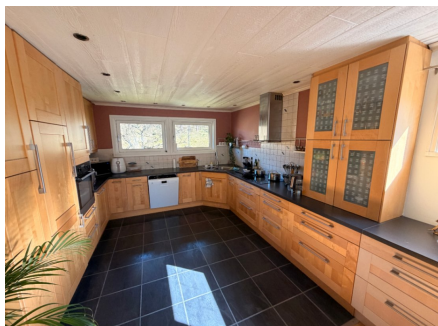
Avløpsrør under kjøkkenvask bør etter strammes med jevne mellomrom, dette fordi disse over tid glir fra hverandre ved bruk av varmt og kaldt vann, og kan forårsake fuktskade i skap og eventuelt nærliggende gulv.
