# Tilstandsrapport

Fritidsbolig

Abborvegen 26, 2260 KIRKENÆR

Befaringsdato: 24.07.2025

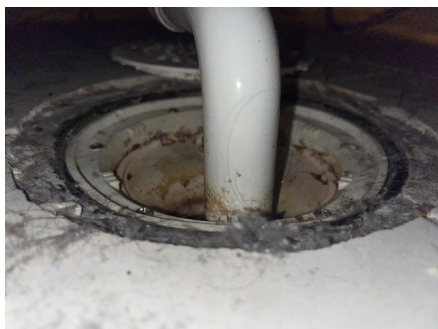
#### Konsekvens/tiltak

- Overvåk tilstanden jevnlig. For å få tilstandsgrad 0 eller 1 må tettesjiktet skiftes ut, men tidspunktet for når dette er nødvendig er vanskelig å si noe om.
