Sønsterudbråten 27, 2216 ROVERUD

Landbrukseiendom med flott beliggenhet i utkanten av Kongsvinger!

Befaringsdato: 30.08.2024 Rapportdato: 24.09.2024 Oppdragsnr.: 20580-1621 Referansenummer: OS5748

Autorisert foretak: Øystein Opås Takstforretning AS Sertifisert Takstingeniør: Anders Austad

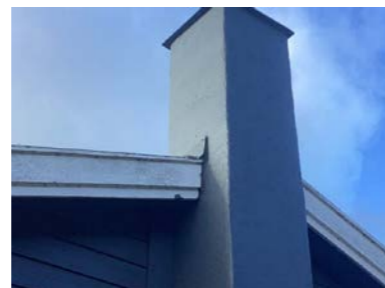
Risiko for utette overganger mellom beslag og pipe.

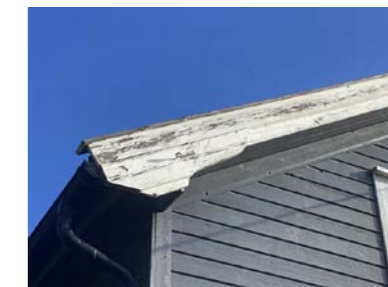
Takkonstruksjon/Loft - Det kan ikke ses noen ventilering fra loft. Slitasje og stedvis mose på isbord, stedvis også slitasje på vindskier. Det er små punkter med råte i vindskier flere steder. Det er flere vepsebol på loft. Det er noen fuktmerker rundt pipe. Konsekvens/tiltak: Det anbefales at det etableres ventilering fra loft, dette er spesielt viktig dersom det på ett tidspunkt utføres etterisolering på loft. Vedlikehold og utskifting av vindskier og isbord. Fuktmerker på loft bør følges med på slik at det kan iverksettes tiltak dersom det er en aktiv lekkasje.

Eksempel på slitasje på vindski.

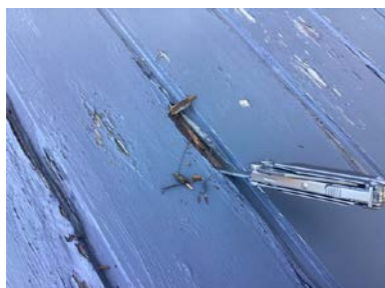
Utvendige trapper - Kjellernedgang med vegger og trapp av betong. Overbygg med luker og tak av tre. Det er råteskade på tak. Det er ikke tett overgang mot vegg. Det er sprekke i mur på en side. Konsekvens/tiltak: Utskifting av takkonstruksjon. Etablering av tett overgang mot vegg.

Råte i takkonstruksjon.

Utskifting av takkonstruksjon.
Etablering av tett overgang mot vegg.

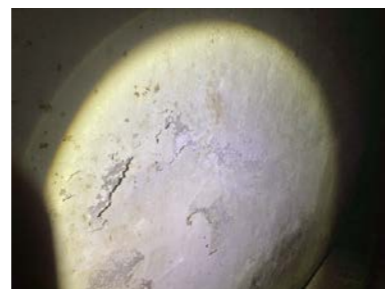
Rom Under Terreng - Det er stedvis synlige fuktpåkjenninger i form av avskaling av maling og misfarging på vegger. Det er avskaling av maling i himlinger. Det er stedvis stedvis fuktinnhold opp mot 20 vektprosent i himlinger. Fuktinnhold i treverk på over 20 vektprosent medfører fare for utvikling av sopp og råte. Det er begynnende mugg og soppvekst i innerste rom med grube. Konsekvens/tiltak: De klimatiske forhold i kjeller bør bedres slik at fuktpåkjenninger på konstruksjonene synker.

Eksempel på avskaling på vegg.

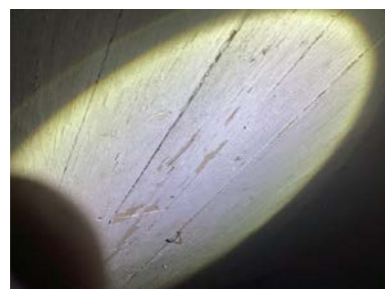
Stedvis avskaling av maling i himling.

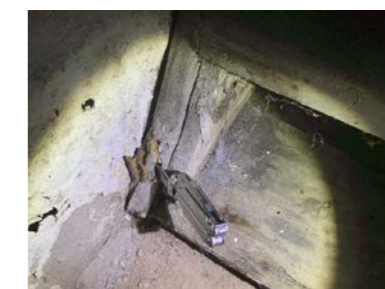
Råte på trapp til kjeller.

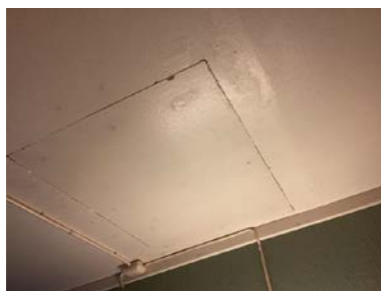
Toalettrom > Overflater og konstruksjon - Toalettrom har kun naturlig avtrekk fra rommet, NS 3600 krever mekanisk avtrekk for å kunne gi TG 0/1. Det er skjært ut luke i himling. Tapet folder seg i hjørner. Det er bom i fliser, sprekke i flere fliser rundt om på gulv og skadet flis bak toalett. Konsekvens/tiltak: Mekanisk avtrekk bør etableres på toalettrom. Utskifting av flisgulv.

Det er skjært ut luke i himling.

Utskifting av flisgulv.
