# Verven 2 A

## 4014 STAVANGER

### Tilstandsrapport

### Eierskifte

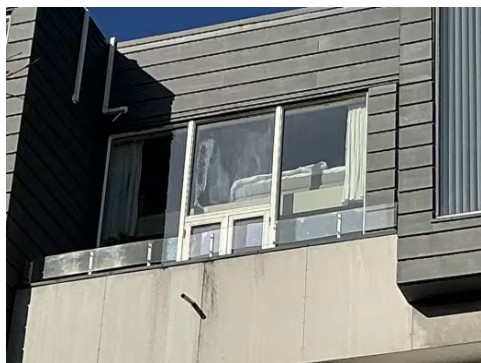
TG 3 på grunn av blant annet. Vindu over terrasse-dør er punktert. Fukt/råteskade på vindu i stue 2 stk. Justering av terrassedør må påregnes. Normaltid for justering av vindu og dører 2 – 8 år.

Fukt/råteskade på vindu i stue.

Prisoverslag for bytte av vindu med punktert glass og karm med fukt/råteskade. Sameiet organiserer normalt utvendig vedlikehold og eventuelt behov for tiltak. Prisoverslag er sjablongmessig.

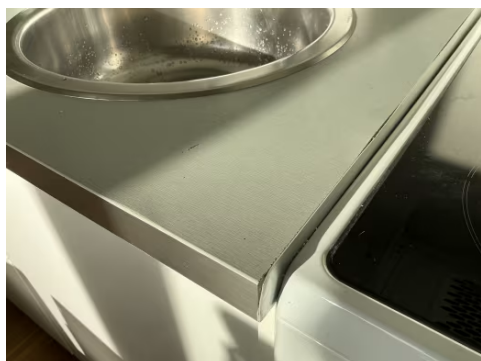
Ved fukt-søk er det ikke registrert unormale verdier.

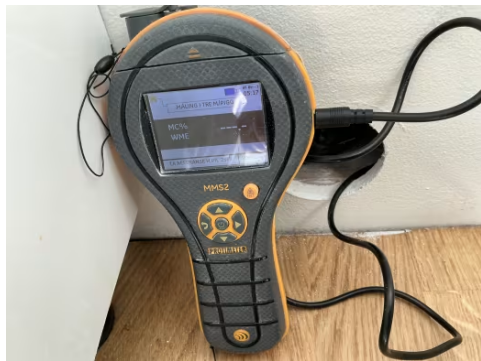
Høydeforskjell fra topp sluk-rist i dusj-sone til gulv ved terskel er målt til 1,7 cm. (anbefalt løsning 2,5 cm). Del av gulv er flatt uten fall. TG 3 på grunn av blant annet gulv har fall mot dør og ved annet lekkasjevann kan det være risiko for at vann renner gjennom gulv uten mansjett på rør-føringer. Børn (hulrom under) i noen fliser og sprekke/riss i flis er observert TG 2.

Det anbefales regelmessig rengjøring av sluk for å forhindre at vannstand stiger opp til klemring. Bad er slutten av forventet brukstid. Det anbefales installere tett dusjkabinett for å unngå fukt-belastning fra fritt vann på gulv og vegger.
