Tilstandsrapport

Enebolig

Gamlevegen 5, 5265 YTRE ARNA

Rapportdato: 14.10.2024

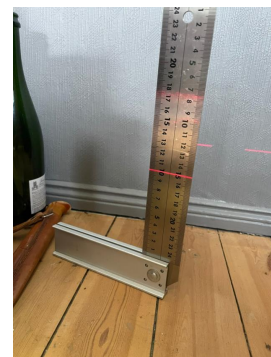
! TG 3 Etasjeskille/gulv mot grunn

Støpt gulv mot grunn og etasjeskille i trebjelkelag fra byggeår, er kontrollert for knirk og nedbøyning. Horisontalt avvik målt med laser.

Anbefaler jevnlig vedlikehold og tilsyn.

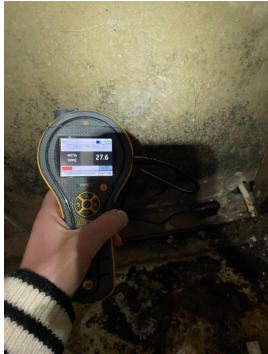
1. ETASJE > BAD

Bad i 1. etasje med vinylbelegg på gulv og baderoms tapetserte plater på vegger.
Himling av malte plater.
Plastsluk med ukjent utførelse.
Det er varme i gulv, dusjkabinettog toalett.

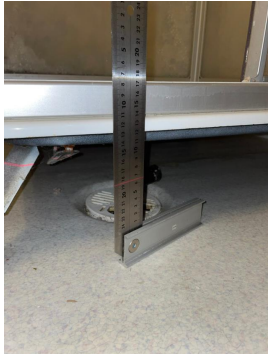
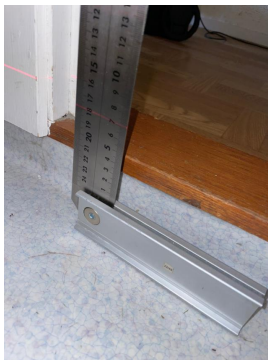
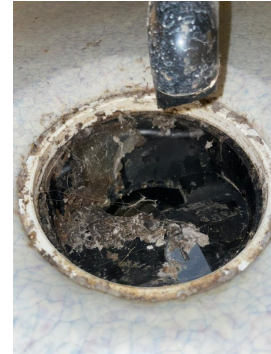
1. ETASJE > BAD

- Det er påvist avvik i fallforhold til sluk i forhold til krav i forskrift på byggetidspunktet.
- Målinger viser at det ikke er fall til sluk (motfall).

! TG 2 Sluk, membran og tettesjikt

Sluk plassert under dusjkabinett.
Badet har eldre vinyl belegg som tettesjikt. Dette er en akseptabel løsning, men alder tatt i betraktning bemerkes dette.
Sluk og tettesjikt, kontrollert for utførelse og avvik.

Vurdering av avvik:

- Sluket må sjekkes og rengjøres jevnlig.
- Andre tiltak:
 - Installering av tett dusjkabinett anbefales.
 - Overvåk tilstanden jevnlig. For å få tilstandsgrad 0 eller 1 må slukløsningen skiftes ut og sannsynligvis må også membransjiktet skiftes/utbedres. Det er imidlertid vanskelig å si noe om tidspunktet for når dette er nødvendig.

Fortsatt bruk av dusjkabinett anbefales.

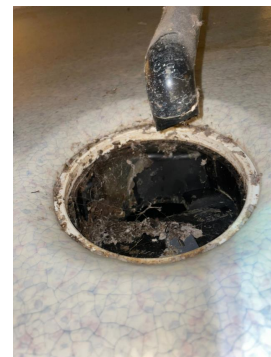
1. ETASJE > BAD

! TG 2 Sanitærutstyr og innredning

Undersøkt for slitasje og skader.

Vurdering av avvik:

- Det er påvist skader på innredning.

Badet fungerer med dette avviket, men det må påregnes oppgradering på sikt.

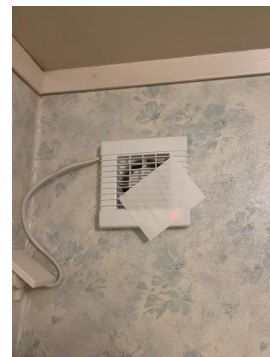
1. ETASJE > BAD

! TG 0 Tilliggende konstruksjoner våtrom

Det er gjennomført fuktmåling ved bruk av Protimeter MMS2. Målingen er gjennomført i en tilstøtende vegg, mot en våtsone.

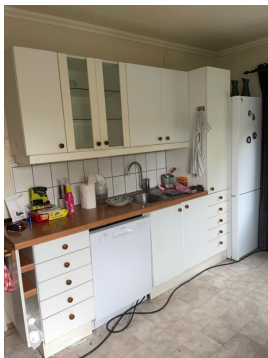
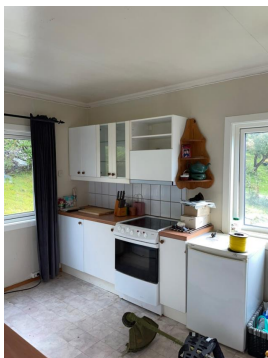
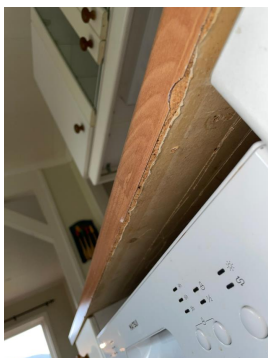
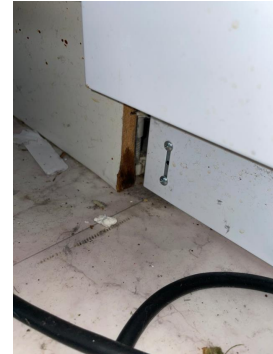
1. ETASJE > KJØKKEN

TG 1 Avtrekk

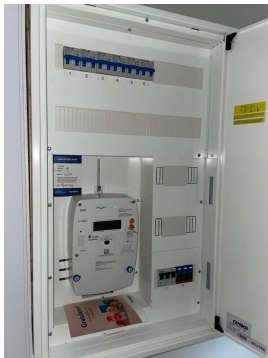
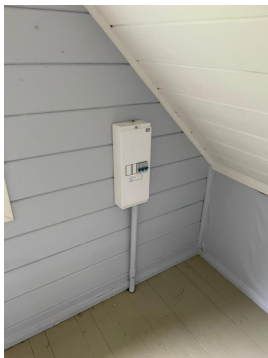
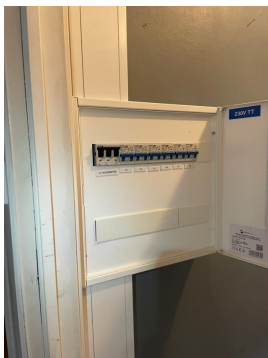
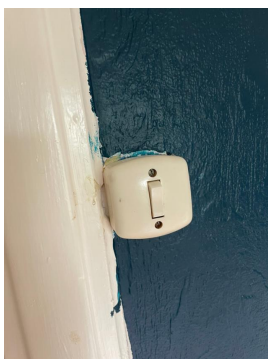
TG 3 Branntekniske forhold

Dette er en forenklet kontroll begrenset til de spørsmål som fremkommer under. Tilstandsgraden er basert på retningslinjer til disse spørsmålene i bransjestandarden NS3600. Dette kan ikke sammenlignes med en fullstendig kontroll av branntekniske forhold av offentlig myndighet, eller en vurdering av boligens branntekniske forhold eller prosjektering fra en rådgiver med spesialkompetanse. En bygningssakkyndig har verken kompetanse til å gi slik veiledning eller lov til å foreta en slik kontroll.

1. Er det mangler for brannslukningsutstyr i boligen iht. forskriftskrav på søknadstidspunktet, men minst Byggeforskrift 1985?
Nei
2. Er det skader på brannslukkingsutstyr eller er apparatet eldre enn 10 år?
Ja
3. Er det mangler på røykvarsler i boligen iht. forskriftskrav på søknadstidspunktet, men minst Byggeforskrift 1985?
Nei
4. Er det skader på røykvarslere?
Nei

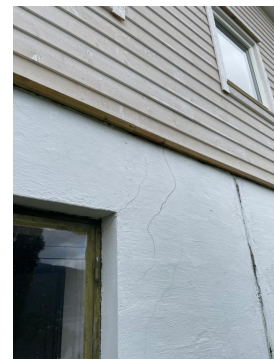
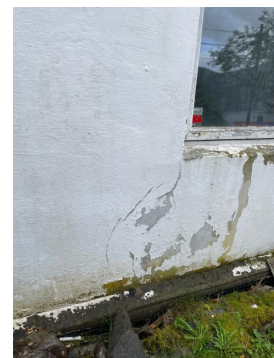
Fundament er ikke synlig for kontroll.
Grunnmur av støpt betongmur.
Vurdering basert på riss/sprekker, alder og avgitte opplysninger.

Vurdering av avvik:

- Grunnmuren har sprekkdannelse.

- Andre tiltak:

Anbefaler videre undersøkelse og lokal utbedring.

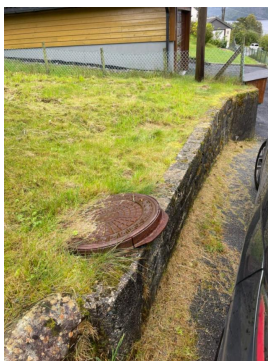
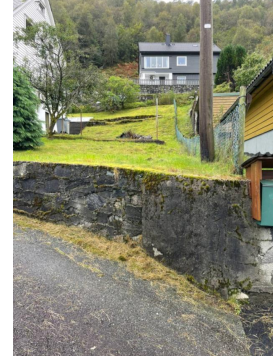
Forstøtningsmur mot parkeringsplass og nabo.
Konstruksjonen er sjekket for skjevheter, setninger, sprekker, riss og sikkerhet.

Vurdering av avvik:

- Det er påvist mindre sprekker og/eller skjevheter i muren.
- Det mangler rekkverk/annen sikring på forstøtningsmuren(e) ut ifra dagens krav.

Det anbefales jevnlig tilsyn.
