Salgsobjekt: Enebolig
Eierform: Eiet
Byggeår: 1947
BRA-i/BRA Total 225/225 kvm
Tomtstr.: 801.8 m²
Soverom: 3
Antall rom: 5
Gnr./bnr. Gnr. 302, bnr. 189
Oppdragsnr.: 1501240208

GAMLEVEGEN 5 - DITT NYE HJEM?

Befaringsdato: 11.09.2024 Rapportdato: 14.10.2024 Oppdragsnr.: 22128-1066 Referansenummer: WK1297

Autorisert foretak: 7-Fjellstakst AS Sertifisert Takstingeniør: Morten Soltvedt Vår ref: Espen Rikstad

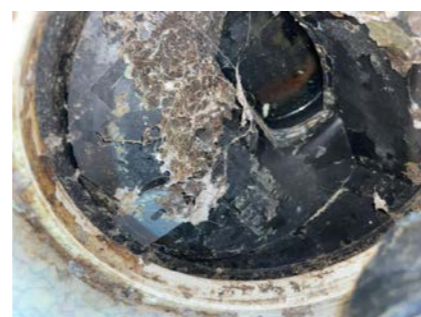
1. ETASJE > BAD

TG 2 Sluk, membran og tettesjikt

Sluk plassert under dusjkabinett.
Badet har eldre vinyl belegg som tettesjikt. Dette er en akseptabel løsning, men alder tatt i betraktning bemerkes dette.
Sluk og tettesjikt, kontrollert for utførelse og avvik.
