Tilstandsrapport

Boligbygg med flere boenheter

Mauritz Kartevolds veg 9 , 4344 BRYNE

Befaringsdato: 11.05.2026

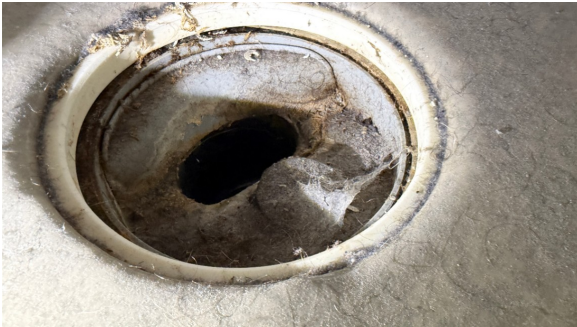
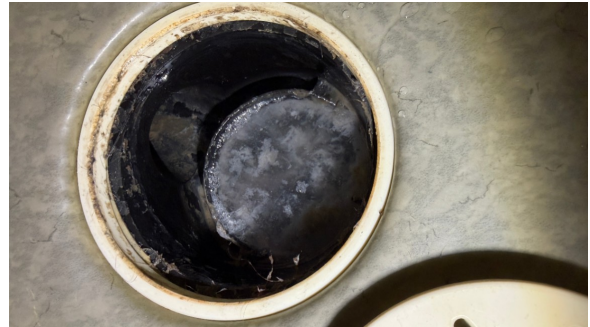
2. ETASJE > BAD/VASKEROM

Sprekk i sveiset skjøt til dusjsone.

Sprekk i sveiset skjøt i dusjsone medfører økt risiko for fuktinntrenging og skader i underliggende konstruksjoner. Silikonerte hjørner i stedet for sveisede løsninger gir økt vedlikeholdsbehov og kortere forventet levetid.

Utbedring av skadet skjøt og kontroll av tettesjikt anbefales. Silikonfuger bør vedlikeholdes jevnlig og skiftes ved behov.

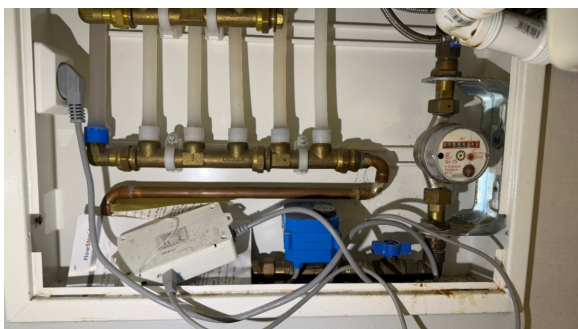
Stoppekran er lokalisert, men ikke merket. Det ble ikke observert lekkasjer eller unormal slitasje.

Manglende endetetting på PEX-rør og manglende sprutplate ved fordeler skap gir redusert sikring mot fukt- og vannskader ved eventuell lekkasje.

Manglende merking av hovedstoppekran er et mindre avvik fra anbefalt praksis. Merkingen skal bidra til å lette lokalisering ved behov for stenging av vann, særlig i nødsituasjoner.

Det anbefales å etablere endetetting på PEX-rør samt montere sprutplate ved fordeler skap for å bedre lekkasjesikringen.
