# Tilstandsrapport

Enebolig

Stranda 10, 1860 TRØGSTAD

Befaringsdato: 23.03.2026

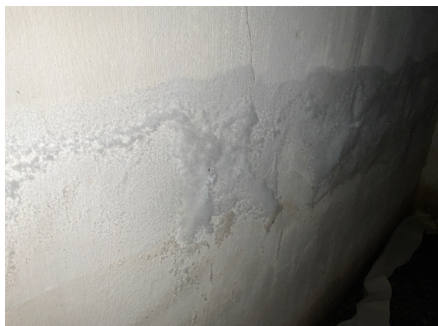
- Kostnadsestimat er kun for etablering/utbedring av drenering i området rundt utvendige boder, da det er der det er påvist utilstrekkelig drenering.
