Tilstandsrapport

📍 Giskehagen 25, 0376 OSLO

gnr. 35, bnr. 1023

Befaringsdato: 30.09.2024

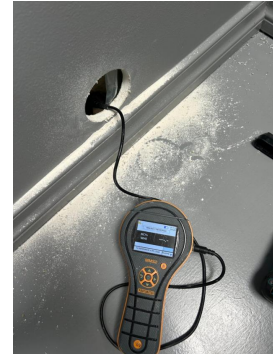
1. ETASJE > BAD

Det ble i tillegg, rutinemessig søkt etter fukt i dusjonens vegger med fuktindikator (Protimeter SM) på befaringen, og det var ingen indikasjoner på fukt.
Fuktsøk gir kun en indikasjon og må ikke oppfattes som en garanti for baderommet. Gulv måles ikke.

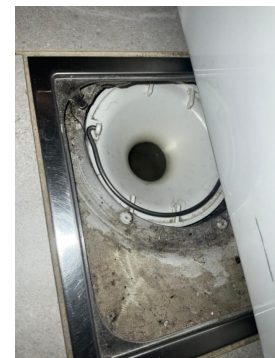
1. ETASJE > BAD

TG 1 Sanitærutstyr og innredning

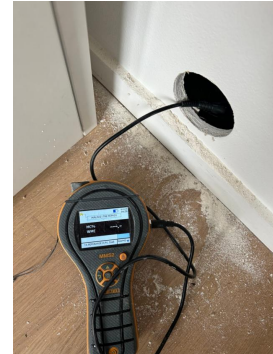
2. ETASJE > BAD

Det ble i tillegg, rutinemessig søkt etter fukt i dusjsonens vegger med fuktindikator (Protimeter SM) på befaringen, og det var ingen indikasjoner på fukt.
Fuktsøk gir kun en indikasjon og må ikke oppfattes som en garanti for baderommet. Gulv måles ikke.

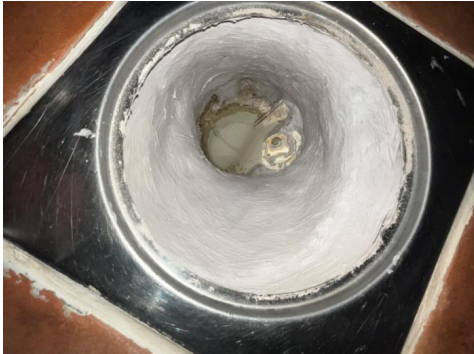
2. ETASJE > BAD

TG 1 Sanitærutstyr og innredning

Noe slitasje i skap under vask.
Ellers ingen avvik registrert ut over normal forventet bruksslitasje.
Tilstandsgrad satt ut fra helhetlig vurdering av rommet og innredning.

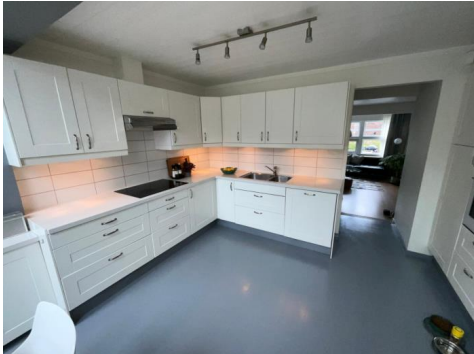
1. ETASJE > KJØKKEN

! TG 1 Avtrekk

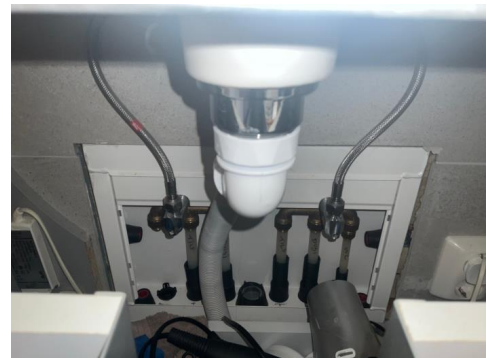
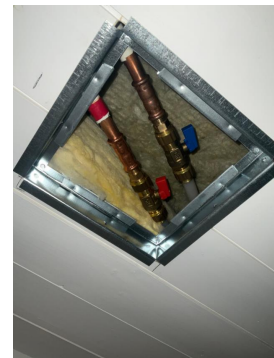
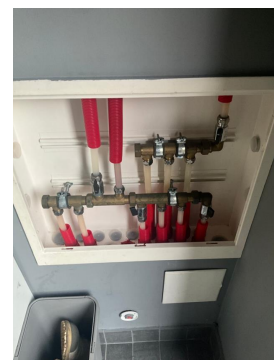
! TG 1 Avløpsrør

Interne og synlig avløpsrør i plast.
