Råholtgutua 8C, 2070 RÅHOLT

**Velholdt enebolig med garasje-
solrik terrasse og 3 soverom
sentralt på Råholt!**

Tilstandsrapport

Befaringsdato: 24.04.2026

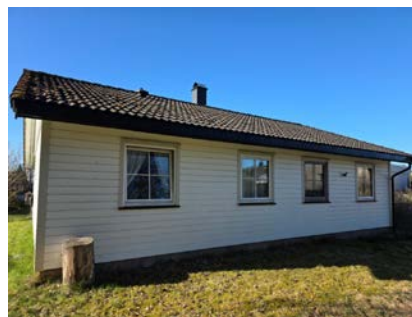
TG 2 Veggkonstruksjon

Det anbefales å etablere tilfredsstillende lufting og montere musebånd. Videre bør det sikres tilstrekkelig avstand mellom terreng og kledning, samt forbedre tetting i overgangen mellom grunnmur og fasade. Tiltak bør vurderes av fagkyndig.

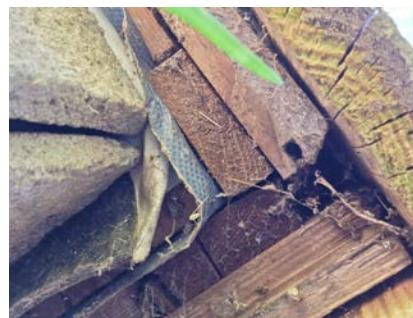
Oppunder utvendig kledning

TG 2 Takkonstruksjon/Loft

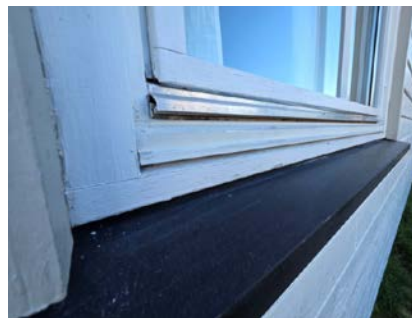
TG3 vurderes da terrassedør er råteskadet, beslag har løsnet og sitter ikke i sin posisjon og må utskiftes. Overgang vekkstruksjon og terrassedør vurderes ikke tilfredsstillende mot nedbør, skjulte skader kan ikke utelukkes. Dører bør utskiftes i nær fremtid.

TG 3 Dører

Kostnadsestimat: 20 000 - 100 000

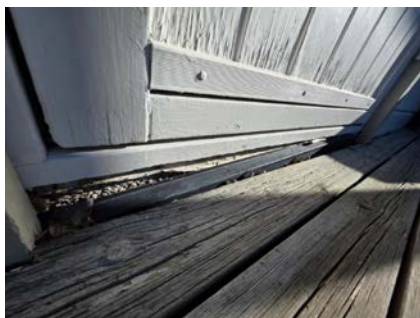
TG3 vurderes grunnet terrasse har steddvis råteskader og betydelig slitasje.

TG 3 Balkonger, terrasser og rom under balkonger

Tiltak må påregnes. Det anbefales utskiftning eller omfattende rehabilitering av terrassen. Arbeid bør utføres av fagkyndig.

Kostnadsestimat: 20 000 - 100 000

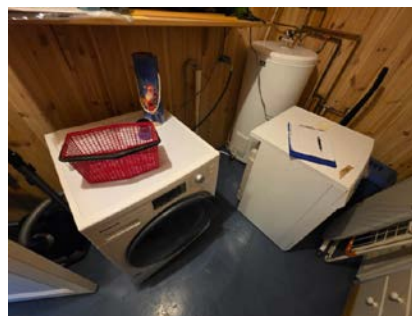
1. ETASJE > VASKEROM (GODKJENT SOM BOD)

Malt betonggulv, trepanel på vegger med takessplater i himling. Bemerkes stedvis sprekker av tilgjengelige visuelle overflater av malt betonggulv.

TG3 vurderes da våtrommet er av eldre dato og har passert sin forventede levetid (ca. 20 år). Våtrommet er oppført etter eldre byggeskikk med løsninger som ikke tilfredsstillers dagens krav til tettesjikt og fuktsikring. Det er ingen form for tettesjikt/membran på våtrom.

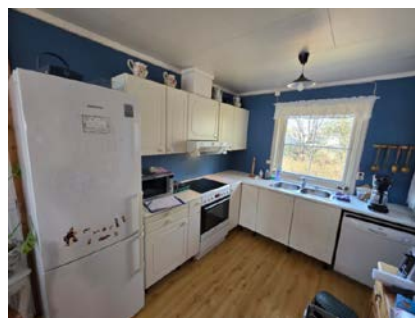
1. ETASJE > STUE/KJØKKEN

TG2 vurderes da det registreres vesentlige fuktsveller på benkeplate. Kjøkkeninnredning forøvrig med alder og bruksslitasje.

Det anbefales å vurdere utskiftning av benkeplate og eventuelt kjøkkeninnredning. Videre undersøkelser bør foretas ved behov.

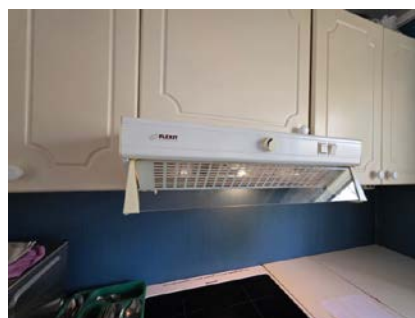
Ytterlige skader som følge av forholdene kan ikke utelukkes. TG3 vurderes da ventilatoren ikke fungerer tilfredsstillende, og ventilasjonsløsningen vurderes å ha vesentlig redusert funksjon

TG 3 Avtrekk

Tiltak må påregnes. Det anbefales utskiftning eller utbedring av ventilator og ventilasjonsløsning. Arbeid bør utføres av fagkyndig.

Kostnadsestimat: Under 20 000

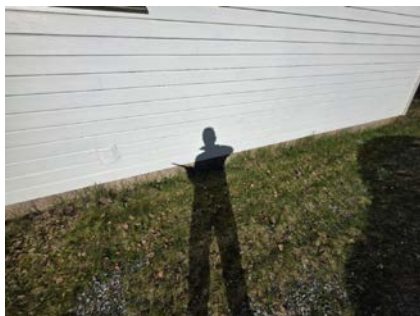
Grunnmur er kledd med grunnmursplater. Det registreres spalteåpning i utvendige hjørner. For øvrig er det ikke avdekket avvik av betydning på tilgjengelige overflater på befaringsdagen.

TG 2 Grunnmur og fundamenter

Det anbefales å følge opp forholdet og foreta nærmere undersøkelser.
