# Tilstandsrapport

Andelsleilighet

Gullbekken 2C , 2030 NANNESTAD

Befaringsdato: 10.02.2026

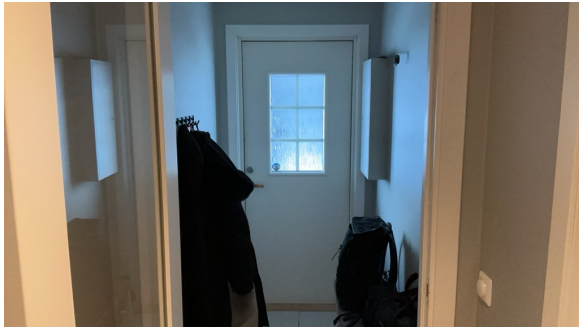
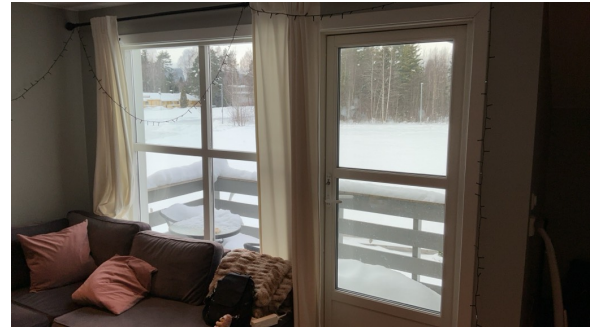
## **Balkonger, terrasser og rom under balkonger**

Balkong med utgang fra stue. Konstruksjoner og overflater i treverk.  
Snødekket på befaringsdagen.  
Rekkvershøyde 94 cm.

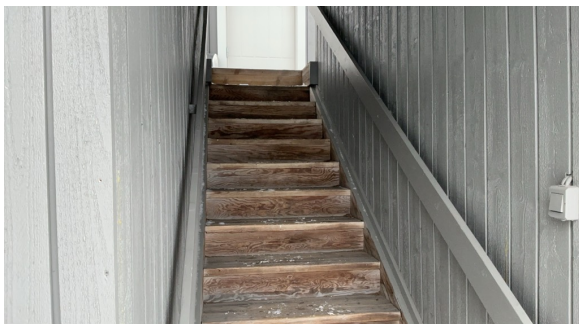
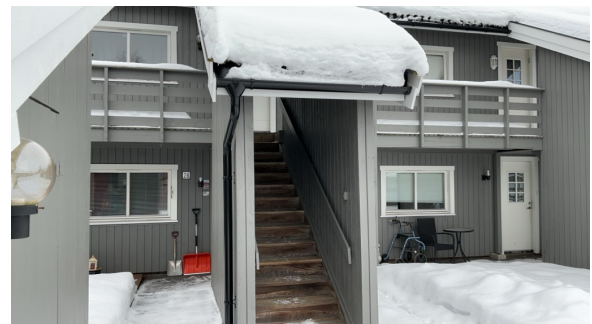
Utvendig trappehus med trapp, uten dør, i treverk.

Selv om trappen har tak, og ikke står direkte under åpen himmel, så vil den allikevel være utsatt for noe vær og vind og ha vedlikeholdsbehov. Vedlikehold må påregnes.

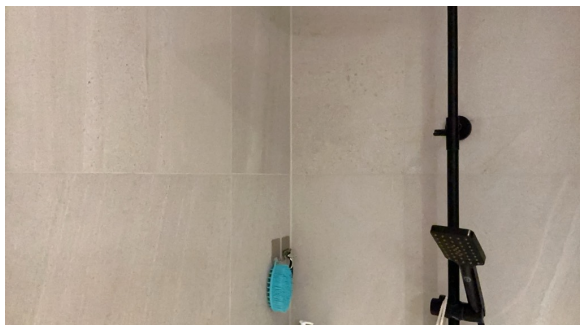
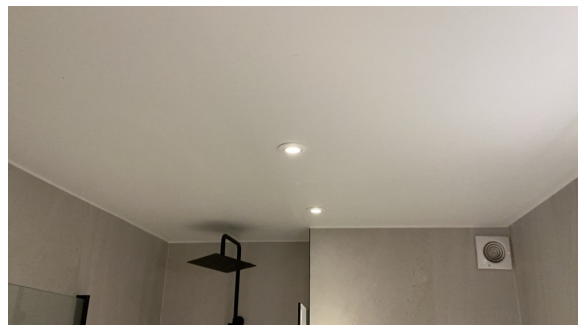
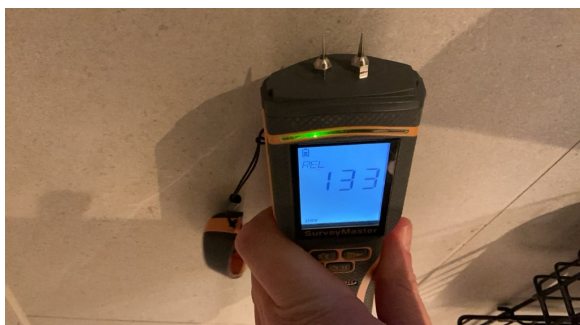
#### TG 2 Overflater Gulv

Gulv. Fliser, med varme. Ved enkle fuktsøk ble det ikke registrert unormale verdier. Det dusjes direkte på gulv/vegg, noe som gir økt belastning på konstruksjonene. Fallforhold på gulvet er målt og funnet tilfredsstillende. Det er målt ca 45 mm høydeforskjell på gulv fra dørterskel til topp slukrist.

- Selv om bom eller hull lyd ikke alltid er et umiddelbart problem, bør det overvåkes nøye før eventuell utvikling i sprekker i flisfuger e.l. oppstår. Dette må en foreta tiltak for, for å begrense utviklingen.
