# Tilstandsrapport

Boligbygg med flere boenheter

Helgedalen 8 , 1528 MOSS

Befaringsdato: 29.01.2026

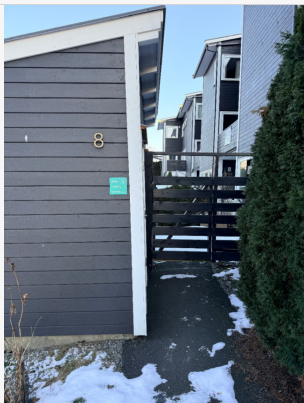
## Bod

Bygningen har behov for kostnader til oppretting.

Bygget er ikke tilstandsvurdert ihht Forskrift til avhendingslova og NS3600. Dette er kun en enkel beskrivelse.
