Østvedtvegen 32B, 3943 PORSGRUNN

# Velkommen til Østvedtvegen 32B - Ditt nye hjem?

# Tilstandsrapport

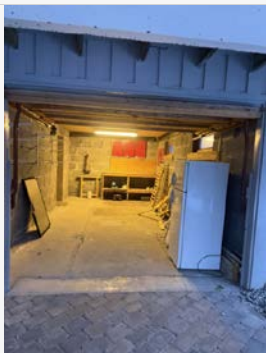
### Integrert garasje

Garasjen er ikke besiktiget på samme nivå som hovedboligen, men kun beskrevet basert på synlige og tilgjengelige forhold i henhold til forskrift til avhendingslova.

Bygget er ikke tilstandsvurdert ihht Forskrift til avhendingslova og NS3600. Dette er kun en enkel beskrivelse.

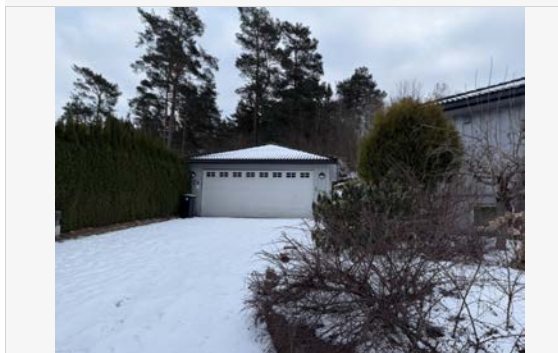
## Frittstående garasje

Garasjen er ikke besiktiget på samme nivå som hovedboligen, men kun beskrevet basert på synlige og tilgjengelige forhold i henhold til forskrift til avhendingslova.
