# Tilstandsrapport

Vertikaldelt tomannsbolig

Hønsveien 97C , 1384 ASKER

Befaringsdato: 06.05.2026

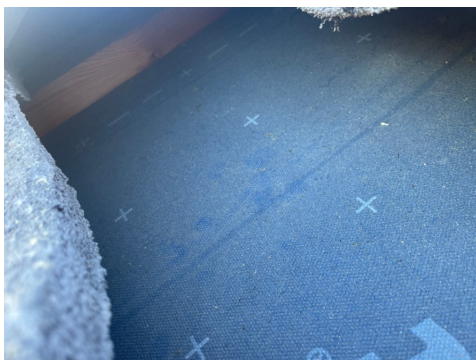
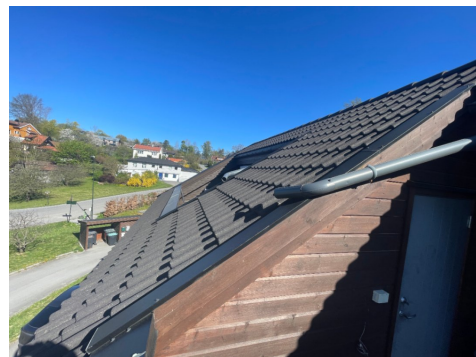
Taktekkingen er av betongtakstein med undertak av duk. Taket er besiktiget fra bakkenivå, takterrasse og via takvindu. Vurderingen er begrenset av dette, da det ikke er sikkerhetsmessig forsvarlig å bevege seg ut på taket eller observere fra stige. Selv om det ikke er avdekket skader under befaringen, kan det likevel foreligge skader som kun en nærmere undersøkelse på taket vil kunne avdekke. Vær oppmerksom på denne risikoen. En undersøkelse av taket kan utføres av en fagperson under tilstrekkelige sikkerhetsforhold.

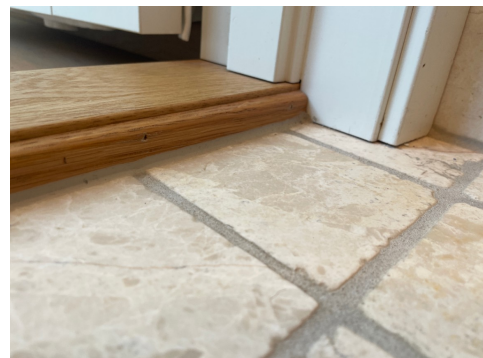
LOFT > BAD

Det er observert riss i fugemassen på gulvet. Slike riss kan oppstå som følge av temperatursvingninger, dårlig eller feil fugemasse, bevegelse i underlaget eller for tidlig belastning. Flisfuger kan fornyes, men dette bør utføres av fagperson, da det kan være underliggende membran under flisene.

Riss i fugemasse.

Fuger med riss eller sprekker bør skiftes ut for å hindre vanninntrengning i konstruksjonen, da dette kan føre til fuktskader over tid.

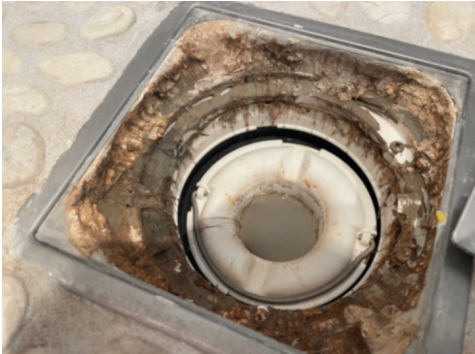
LOFT > BAD

Det er plastsluk og smøremembran med dokumentert utførelse.

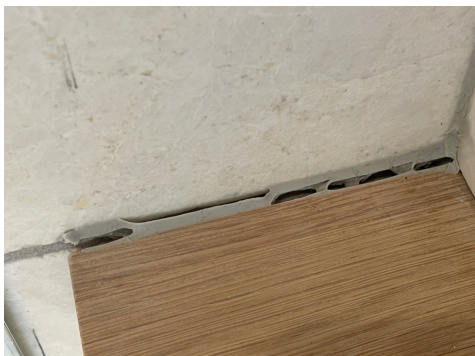
LOFT > BAD

Rommet har skuffeinneordning med toppmontert servant, veggmontert toalett og dusjvegg i glass.

NB! Fugemasse bak vask bør utbedres.

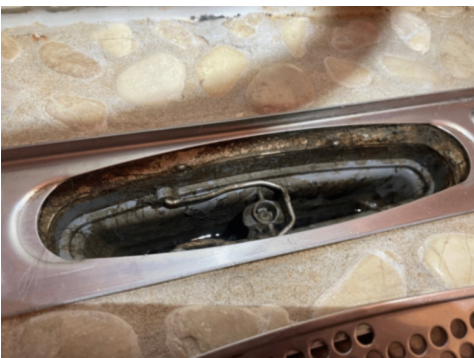
## 1. ETASJE > BAD

Det er slukrenne ved vegg i dusjsone og smøremembran med ukjent utførelse. Membranen ligger skjult i konstruksjonen og kan ikke kontrolleres på samme måte som synlige bygningsdeler. Tilstanden til membranen vurderes etter alder og forventet gjenstående levetid.

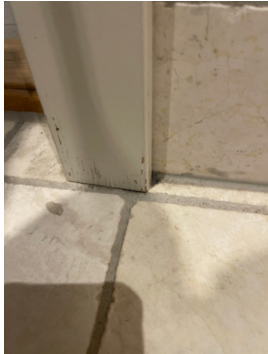
## UNDERETASJE > BAD

- Til tross for avviket i fall/høydeforskjell til sluk, vil gulvet fortsatt kunne lede vann mot sluket, men med redusert effektivitet. Dette kan potensielt øke risikoen for vannansamling i enkelte områder av badet.

Det bør etableres tilstrekkelig høydeforskjell mellom topp slukrist og dørterskel for å redusere risikoen for at vann vil nå tilstøtende rom ved en eventuell lekkasje. Manglende høydeforskjell kan føre til vannskader på tilstøtende konstruksjoner dersom det oppstår lekkasje.

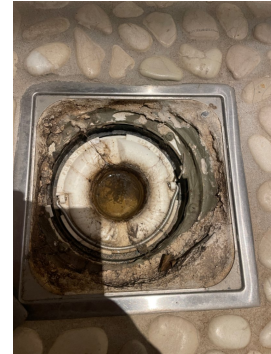
## UNDERETASJE > BAD

Det er plastsluk og smøremembran med dokumentert utførelse.

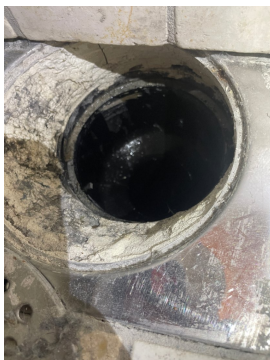
## UNDERETASJE > VASKEROM

Det er plastsluk og ukjent tettesjikt/membran. Det var ikke mulig å påvise tettesjikt/membran i sluket.
