Tilstandsrapport

Enebolig

Hasselveien 11, 7200 KYRKSÆTERØRA

Befaringsdato: 12.12.2024

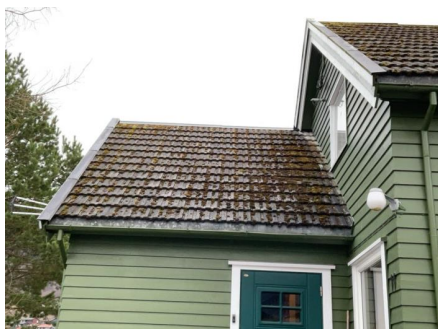
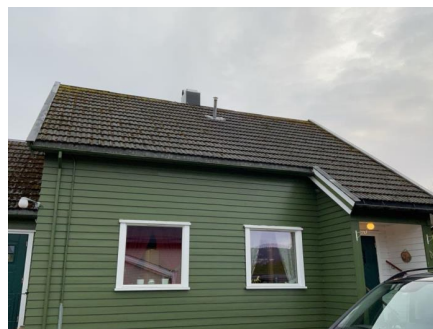
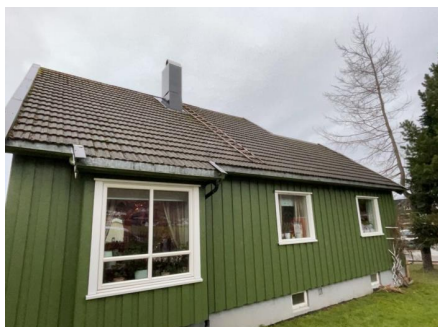
- Det er avvik:
 - Er en del mose på taket.
 - Taktekkingen er vurdert ut ifra alder, forventet brukstid er oppbrukt på selve taktekkingen.
 - Undertak er vurdert ut ifra alder, forventet brukstid er oppbrukt på undertaket. Kontroll var ikke mulig.

- Tiltak:
 - Det kan anbefales å vaske taket og deretter montere mosebeslag på møne av zink eller kobber for å hindre videre fremtidig mose på taktekkingen.
 - Overvåk tilstanden jevnlig. For å få tilstandsgrad 0 eller 1 må undertak og taktekking skiftes ut, men tidspunktet for når dette er nødvendig er vanskelig å si noe om

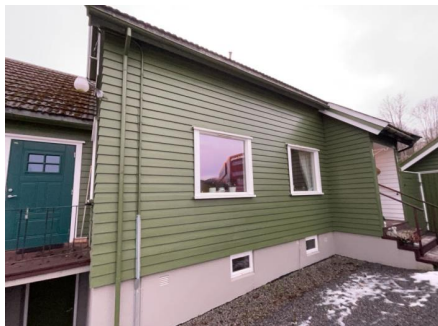
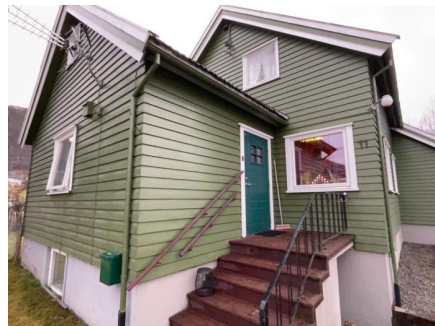
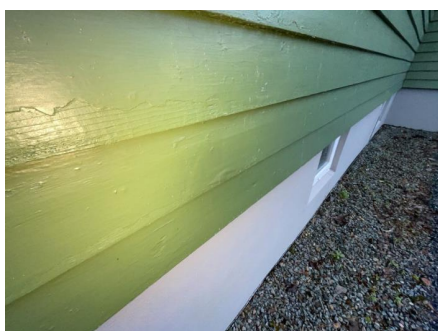
Blæring i overflate enkelte steder

- Andre tiltak:
 - Utbedring av lufting må gjøres ved bytte av kledning når det blir behov eller om bruk av bolig endres, må dette holdes under oppsikt.
 - Det må påregnes overflatebehandling og evt. utskifting av enkelte bord.

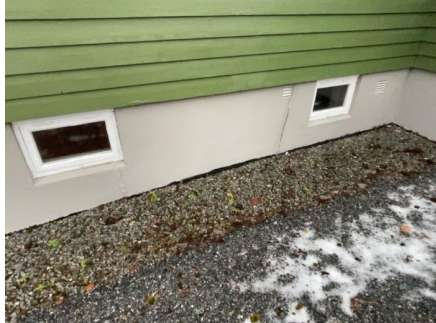
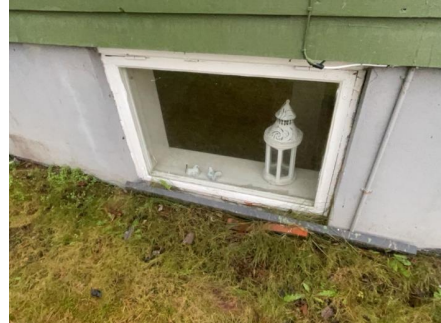
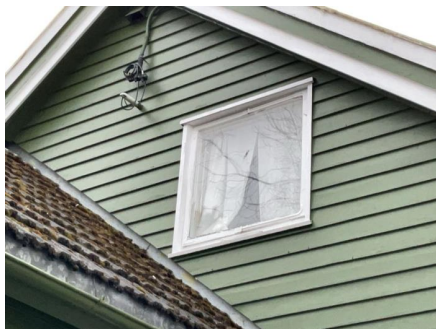
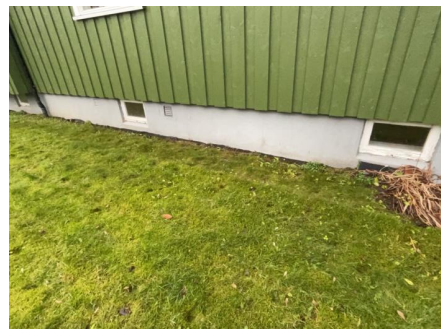
- Det er påvist at enkelte vinduer er vanskelig å åpne/lukke.
- Karmene i vinduer er slitte og det er sprekker i trevirket.

- Det må påregnes noe vedlikehold og at enkelte vinduer må skiftes ut.

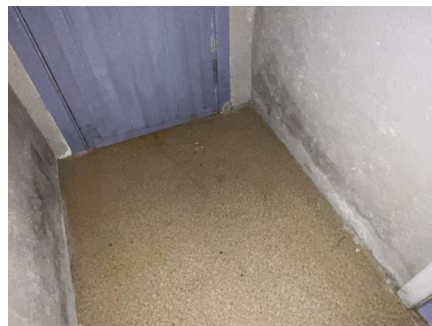
Synlig saltutslag/misfarging på vegg i kjeller ved utgang

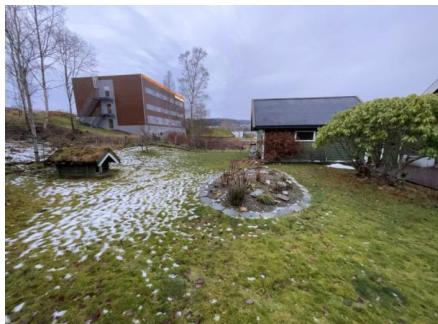
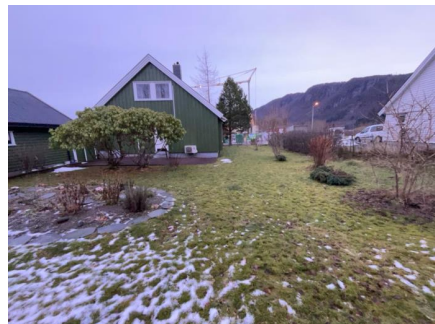
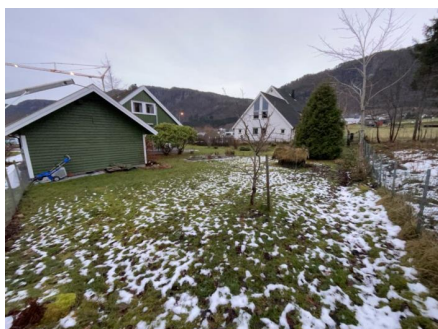
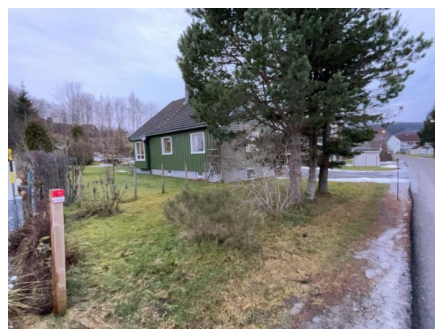
Vurdering av avvik:

- På generelt grunnlag anbefales det å etablere 1:50 fall 3m bort fra grunnmur. Dette for å sikre god avrenning mot fra grunnmur og dermed unngå unødvendig fuktbelastning mot denne.
- Det anbefales og grave opp/renske grøft i øvre del av plen og ned langs gjerde/grense for å avlede overflatevann.
