Hasselveien 11, 7200 KYRKSÆTERØRA

**Enebolig med garasje svært sentralt beliggende på Kyrksæterøra | Gangavstand til skole & barnehage**

## Velkommen til Hasselveien 11!

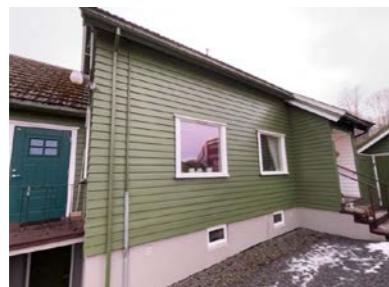
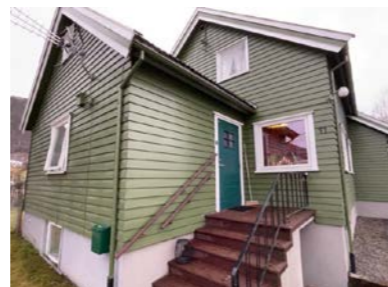
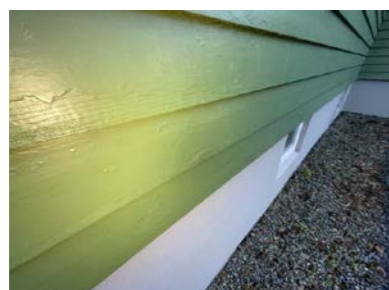
### Veggkonstruksjon

Veggene har bindingsverkskonstruksjon fra byggeår. Fasade/kledning har liggende bordkledning.

Blæring i overflate enkelte steder

- Utbedring av lufting må gjøres ved bytte av kledning når det blir behov eller om bruk av bolig endres, må dette holdes under oppsikt.
- Det må påregnes overflatebehandling og evt. utskifting av enkelte bord.

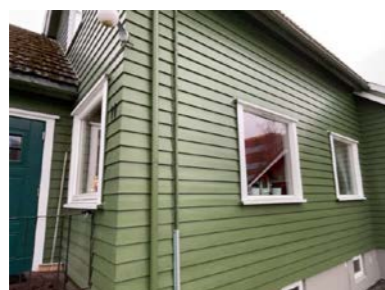
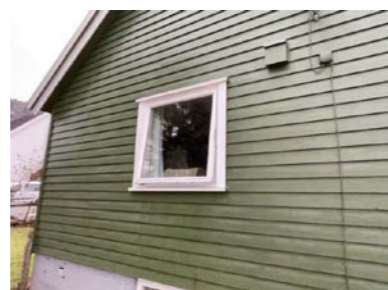
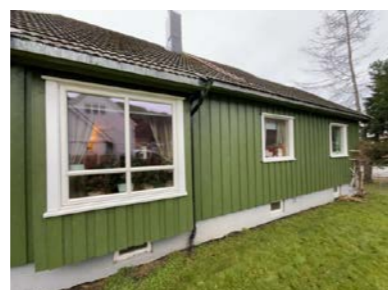
### TG 2 Vinduer - 2

Bygningen har malte trevinduer med 2-lags glass på soverom 1 loft.

- Karmene i vinduer er slitte og det er sprekker i trevirket.

- Det må foretas lokal utbedring.

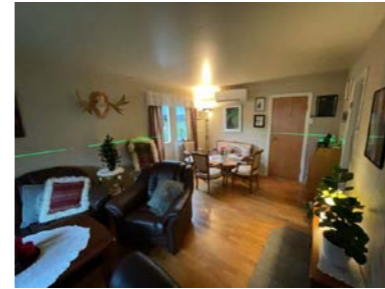
1. etasje

Plassering av laser ved kontroll av en del av stue fra salong mot gang. Det er målt 14 mm høydeforskjell gjennom rommet. TG 1

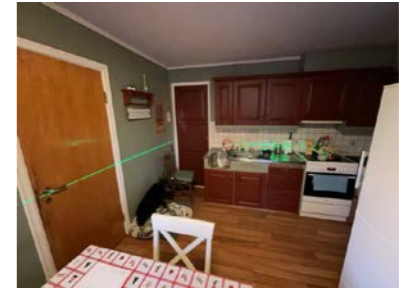
1. etasje

Plassering av laser ved kontroll av kjøkken. Det er målt 21 mm høydeforskjell gjennom rommet. TG 2. Over en avstand på 2 meter er det målt 20 mm fra matskap mot senter av gulvet. TG 2

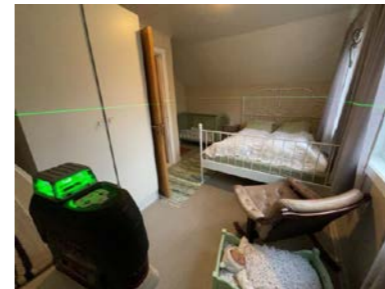
Loft.

Plassering av laser ved kontroll av soverom 1. Det er målt 10 mm høydeforskjell gjennom rommet. TG 1

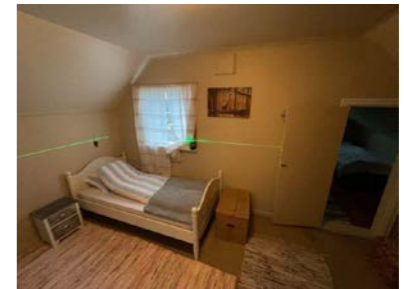
Loft.

Plassering av laser ved kontroll av soverom 2. Det er målt 10 mm høydeforskjell gjennom rommet. TG 1

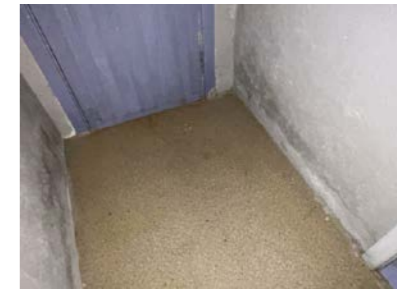
Synlig saltutslag/misfarging på vegg i kjeller ved utgang

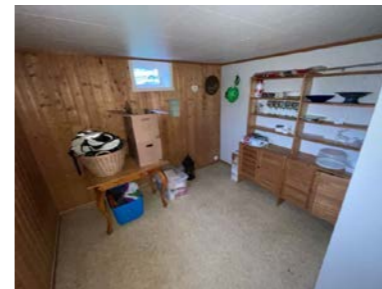
Gulvet er av betong og har beleg. Veggene har betong/mur og panel. Hulltaking er foretatt og det er påvist avvik i konstruksjonen. Hulltaking er foretatt ved kontroll av innforet yttervegg i lagerrom mot dusjrom. Det er målt 24,1%. Vegg er bygget opp med betong, forhudningspapp, leter plast og panel.

- TG 3 er gitt på grunn av fuktmåling som viser 24,1%

Oversikt lagerrom hvor det ble foretatt hulltaking i innforet yttervegg

- Med henvisning til påviste forhold/ utførte fuktmålinger kan det ikke utelukkes at det finnes skjulte skader bak innredet konstruksjon. Kjelleren egner seg ikke for innredning med organiske materialer, og bør kun benyttes med fritt eksponerte murflater, for å ivareta best mulig vilkår for uttørking.
- I tiltakskostand er det hensyntatt å fjerne innforede vegger med plater/panel for å åpne inn mot mur/betong. Valg av løsning vil påvirke tiltakskostand.

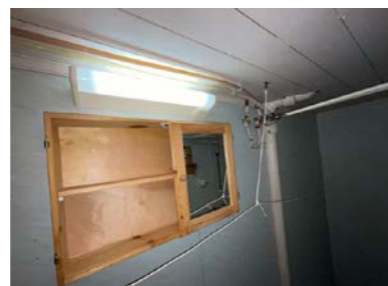
Mangler dør på speilskap

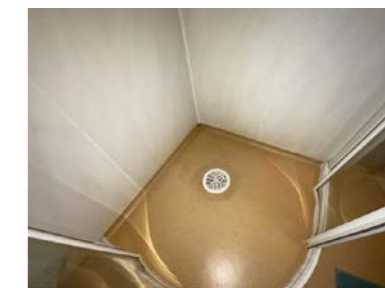
I bunn av plater i dusj er det fuget

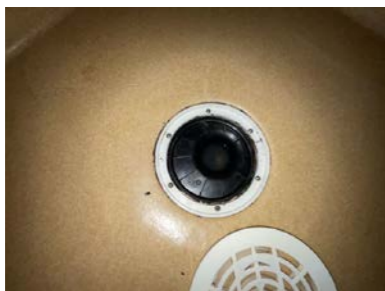
Vinylbelegg er ført ned under skrudd klemring i sluk.

- Installering av tett dusjkabinett anbefales.
- Overvåk tilstanden jevnlig. For å få tilstandsgrad 0 eller 1 må tettesjiktet skiftes ut, men tidspunktet for når dette er nødvendig er vanskelig å si noe om.
