Hasselveien 11, 7200 KYRKSÆTERØRA

Enebolig med garasje svært sentralt beliggende på Kyrksæterøra | Gangavstand til skole & barnehage

Befaringsdato: 12.12.2024 Rapportdato: 17.01.2025 Oppdragsnr.: 20704-1488 Referansenummer: BR6491

Autorisert foretak: Midt Norsk Takst AS

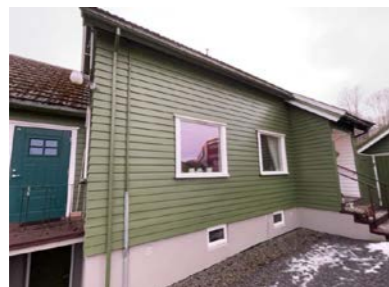
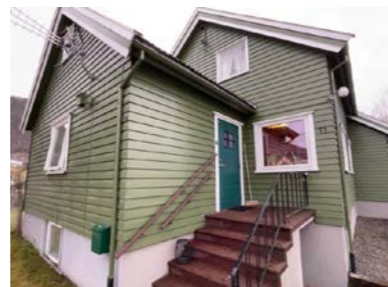
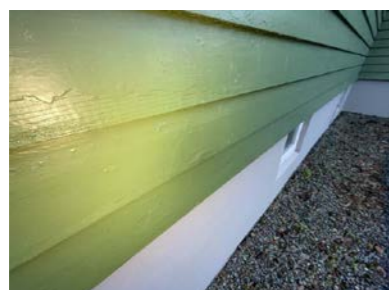
Veggene har bindingsverkskonstruksjon fra byggeår. Fasade/kledning har liggende bordkledning.

Blæring i overflate enkelte steder

TG 1 Veggkonstruksjon - 2

- Utbedring av lufting må gjøres ved bytte av kledning når det blir behov eller om bruk av bolig endres, må dette holdes under oppsikt.
- Det må påregnes overflatebehandling og evt. utskifting av enkelte bord.

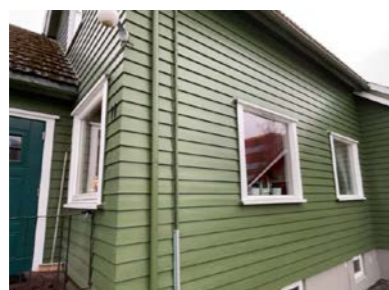
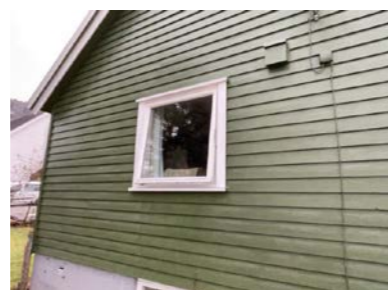
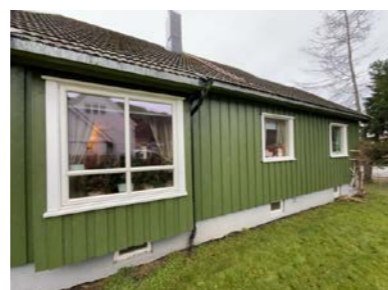
TG 2 Vinduer - 2

Bygningen har malte trevinduer med 2-lags glass på soverom 1 loft.

- Karmene i vinduer er slitte og det er sprekker i trevirket.

- Det må foretas lokal utbedring.

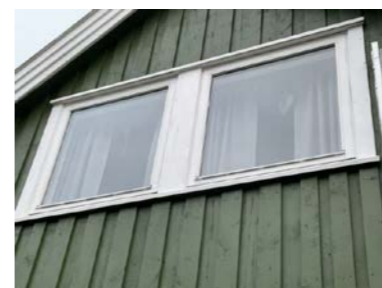
TG 2 Dører

- Karmene i dører er værslitte utvendig og det er sprekker i trevirket.

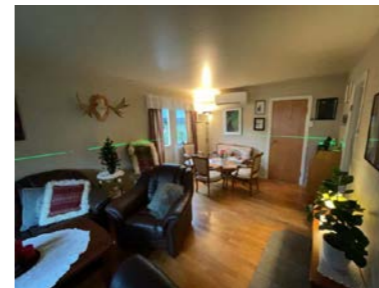
1. etasje
Plassering av laser ved kontroll av en del av stue fra salong mot gang. Det er målt 14 mm høydeforskjell gjennom rommet. TG 1

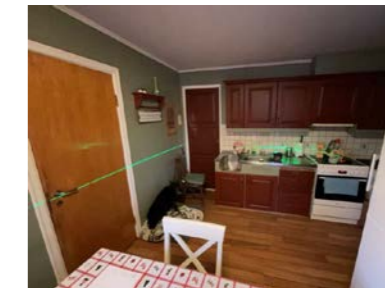
1. etasje
Plassering av laser ved kontroll av kjøkken. Det er målt 21 mm høydeforskjell gjennom rommet. TG 2. Over en avstand på 2 meter er det målt 20 mm fra matskap mot senter av gulvet. TG 2

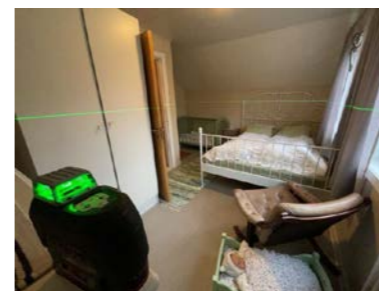
Loft.
Plassering av laser ved kontroll av soverom 1. Det er målt 10 mm høydeforskjell gjennom rommet. TG 1

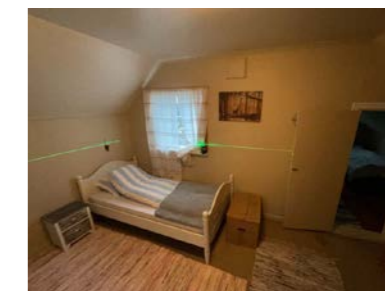
Loft.
Plassering av laser ved kontroll av soverom 2. Det er målt 10 mm høydeforskjell gjennom rommet. TG 1

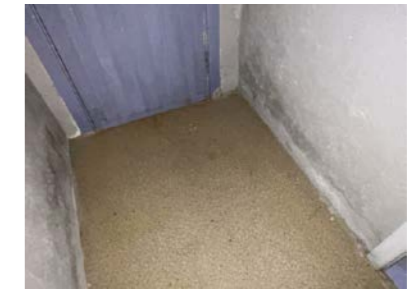
Synlig saltutslag/misfarging på vegg i kjeller ved utgang

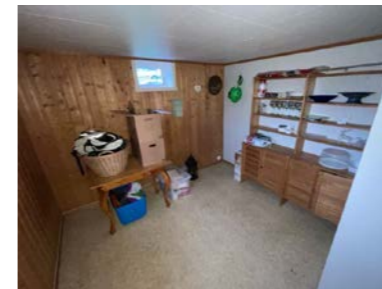
Gulvet er av betong og har beleg. Veggene har betong/mur og panel. Hulltaking er foretatt og det er påvist avvik i konstruksjonen. Hulltaking er foretatt ved kontroll av innforet yttervegg i lagerrom mot dusjrom. Det er målt 24,1%. Vegg er bygget opp med betong, forhudningspapp, leter plast og panel.

- Det er gjennom hulltaking påvist høyt fuktnivå inne i trekonstruksjonen i hulltakingen, men ikke påvist fuktskader i dette området. Høy luftfuktighet kan over tid føre til muggvekst eller sverting av materialer. Samtidig kan materialer og konstruksjoner bli ødelagt.
- Det er påvist indikasjoner på noe fuktgjennomtrenging i kjellergulv.
- Det er påvist indikasjoner på noe fuktgjennomtrenging inn i kjellermur.

- TG 3 er gitt på grunn av fuktmåling som viser 24,1%

Oversikt lagerrom hvor det ble foretatt hulltaking i innforet yttervegg

- Med henvisning til påviste forhold/ utførte fuktmålinger kan det ikke utelukkes at det finnes skjulte skader bak innredet konstruksjon. Kjelleren egner seg ikke for innredning med organiske materialer, og bør kun benyttes med fritt eksponerte murflater, for å ivareta best mulig vilkår for uttørking.
- I tiltakskostand er det hensyntatt å fjerne innforede vegger med plater/panel for å åpne inn mot mur/betong. Valg av løsning vil påvirke tiltakskostand.

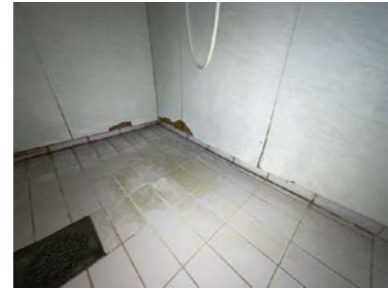
Synlige skader på våtromsplater

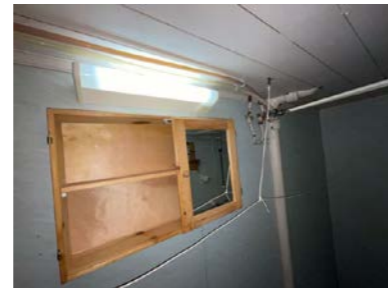
Mangler dør på speilskap

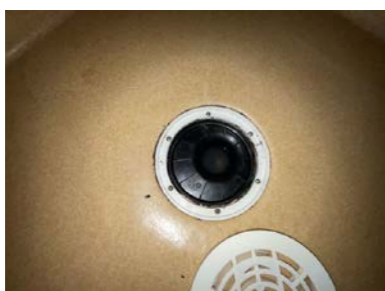
Vinylbelegg er ført ned under skrudd klemring i sluk.

- Installering av tett dusjkabinett anbefales.
- Overvåk tilstanden jevnlig. For å få tilstandsgrad 0 eller 1 må tettesjiktet skiftes ut, men tidspunktet for når dette er nødvendig er vanskelig å si noe om.

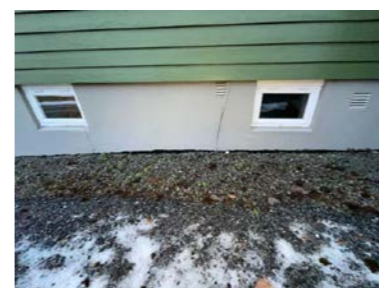
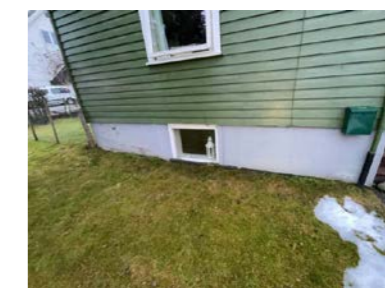
Riss/mindre sprekker er synlig i kjeller

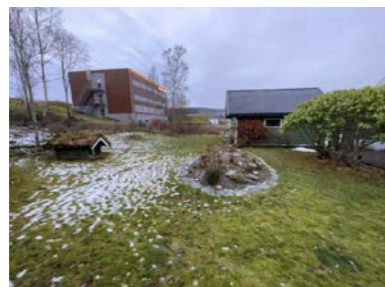
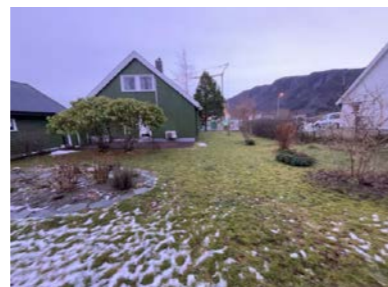
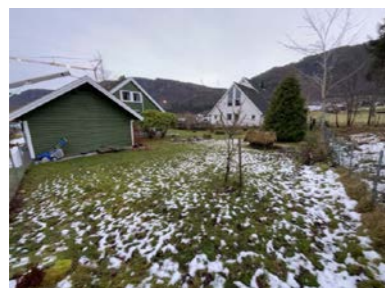
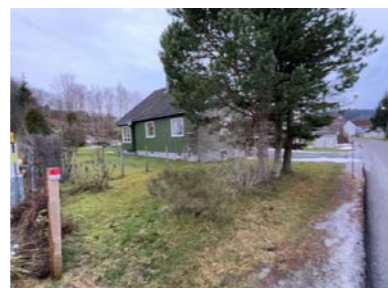
TG 2 Utvendige vann- og avløpsledninger

Utvendige avløpsrør er av plast og er fra 2000. Øvrige avløpsledninger er av støpejern og er fra 1960. Det er offentlig avløp via private stikkledninger. Utvendige vannledninger er av plast og er av ukjent alder. Det er offentlig vannforsyning via private stikkledninger.

Vurdering av avvik:

- Det er ikke behov for utbedringstiltak siden anlegget fungerer i dag, men ut ifra alder kan skader plutselig oppstå på eldre anlegg.
