Hasselveien 11, 7200 KYRKSÆTERØRA

**Enebolig med garasje svært  
sentralt beliggende på  
Kyrksæterøra | Gangavstand til  
skole & barnehage**

Befaringsdato: 12.12.2024 Rapportdato: 17.01.2025 Oppdragsnr.: 20704-1488 Referansenummer: BR6491

Autorisert foretak: Midt Norsk Takst AS

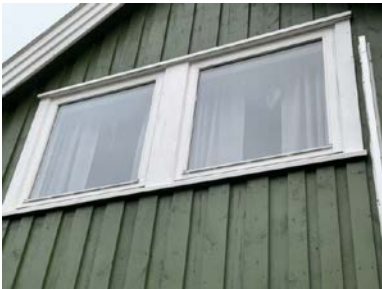
- Karmene i dører er værslitte utvendig og det er sprekker i trevirket.

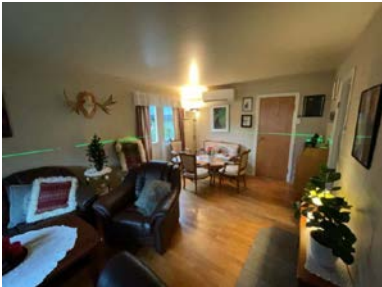
1. etasje

Plassering av laser ved kontroll av en del av stue fra salong mot gang. Det er målt 14 mm høydeforskjell gjennom rommet. TG 1

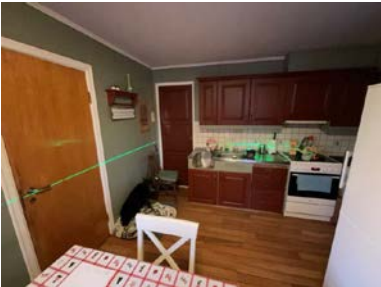
1. etasje

- Det er målt høydeforskjell på mellom 15-30 mm gjennom hele rommet. Tilstandsgrad 2 gis med bakgrunn i standardens krav til godkjente måleavvik.
- Målt høydeforskjell på mellom 10 - 20 mm innenfor en lengde på 2 meter. Tilstandsgrad 2 gis med bakgrunn i standardens krav til godkjente måleavvik.

Plassering av laser ved kontroll av kjøkken. Det er målt 21 mm høydeforskjell gjennom rommet. TG 2. Over en avstand på 2 meter er det målt 20 mm fra matskap mot senter av gulvet. TG 2

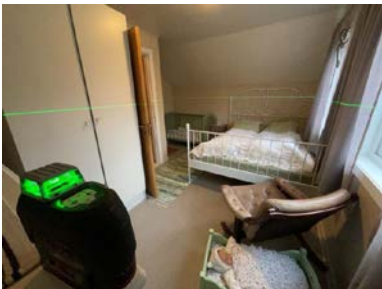
Loft.

Plassering av laser ved kontroll av soverom 1. Det er målt 10 mm høydeforskjell gjennom rommet. TG 1

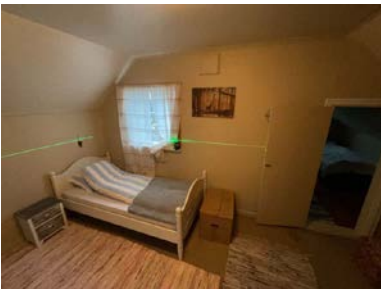
Loft.

Plassering av laser ved kontroll av soverom 2. Det er målt 10 mm høydeforskjell gjennom rommet. TG 1

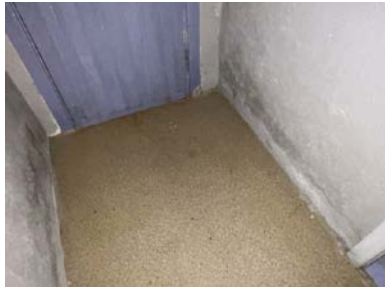
- Det er gjennom hulltaking påvist høyt fuktnivå inne i trekonstruksjonen i hulltakingen, men ikke påvist fuktskader i dette området. Høy luftfuktighet kan over tid føre til muggvekst eller sverting av materialer. Samtidig kan materialer og konstruksjoner bli ødelagt.
- Det er påvist indikasjoner på noe fuktgjennomtrenging i kjellergulv.
- Det er påvist indikasjoner på noe fuktgjennomtrenging inn i kjellermur.

Synlig saltutslag/misfarging på vegg i kjeller ved utgang

- Med henvisning til påviste forhold/ utførte fuktmålinger kan det ikke utelukkes at det finnes skjulte skader bak innredet konstruksjon. Kjelleren egner seg ikke for innredning med organiske materialer, og bør kun benyttes med fritt eksponerte murflater, for å ivareta best mulig vilkår for uttørking.
- I tiltakskostand er det hensyntatt å fjerne innforede vegger med plater/panel for å åpne inn mot mur/betong. Valg av løsning vil påvirke tiltakskostand.

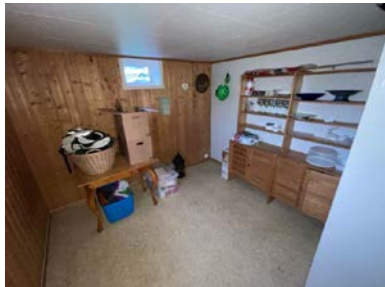
Gulvet er av betong og har belegg. Veggene har betong/mur og panel. Hulltaking er foretatt og det er påvist avvik i konstruksjonen. Hulltaking er foretatt ved kontroll av innforet yttervegg i lagerrom mot dusjrom. Det er målt 24,1%. Vegg er bygget opp med betong, forhudningspapp, lekter plast og panel.

- Oppbygging av vegg med plastfolie gir økt fare for kondensering i kombinasjon isolasjonsmengde. Vanlig byggemetode på byggeår
- Belegg i gang er løst i skjøt på gulvbelegg
- TG 3 er gitt på grunn av fuktmåling som viser 24,1%

Oversikt lagerrom hvor det ble foretatt hulltaking i innforet yttervegg

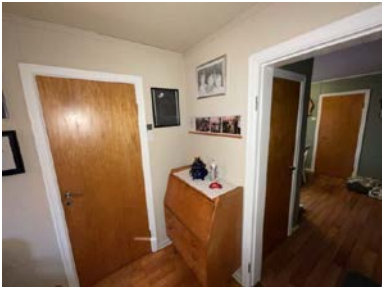
- Det er påvist avvik som tilsier at det bør foretas tiltak på enkelte dører.
- Låskasset og enkelte dørvidere er slitt.
- Dører har nådd over halvparten av forventet funksjonstid. Det vil være større risiko for vedlikehold i tiden som kommer.

Dør til gang, trapperom og vindfang ved kjøkken sett fra stue

- Det bør foretas tiltak på enkelte dører.

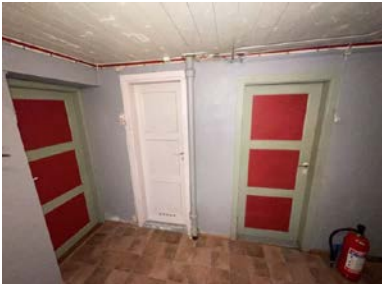
Dører i kjellergang mot gang 2, dusjrom og vaskekjeller

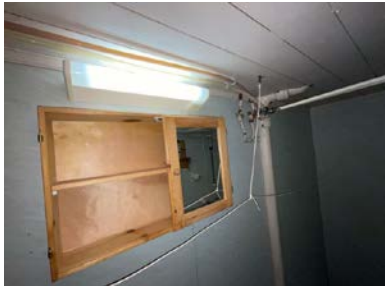
- Synlige skader på våtromsplater
- Mangler dør på speilskap
- Naturlig ventilering via ventil i vegg
- Soilsluk fra byggeår
- Ingen membran på gulv.

Mangler dør på speilskap

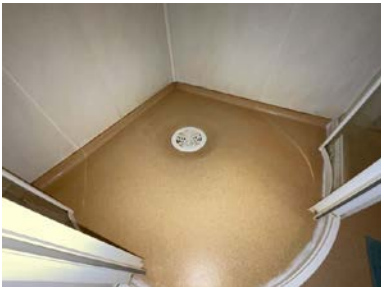
- Det er mulighet for at det kan forekomme vannlekkasje på våtrommet hvor vann ikke vil gå til sluk.
- Det er påvist avvik i fallforhold til sluk i forhold til krav i forskrift på byggetidspunktet.
- Det er avvik:

Gulv i dusj

- Tiltak:
- Det bør etableres avrenning inn til sluk for hele våtrommet.
- Utbedring rundt rørgjennomføring i gulv bør utbedres/sikres på en bedre måte.
