# Tilstandsrapport

Enebolig

Grindhaugveien 31, 6532 AVERØY

Befaringsdato: 05.01.2026

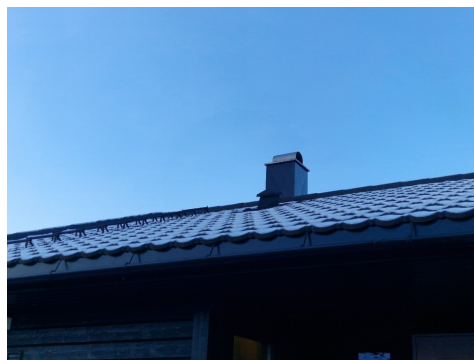
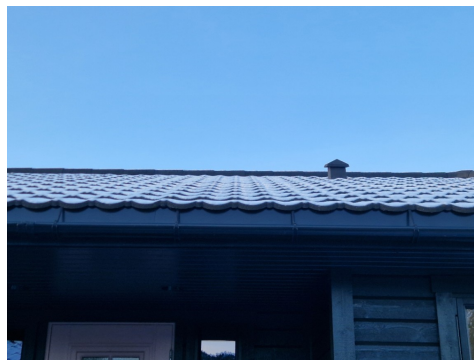
Taktekkingen er av steinbelagte stålplater. Taket er besiktiget fra bakkenivå.

Siden taket (takkonstruksjon, taktekking og skorstein) kun er observert fra bakkenivå, er vurderingen begrenset av dette. Det er ikke sikkerhetsmessig forsvarlig å bevege seg ut på taket eller observere fra stige. Selv om det ikke er avdekket skader under befaringen, betyr ikke dette at det ikke foreligger skader som en besiktigelse på taket kan avdekke. Vær oppmerksom på denne risikoen. En undersøkelse av taket kan utføres av en fagperson under tilstrekkelige sikkerhetsforhold.

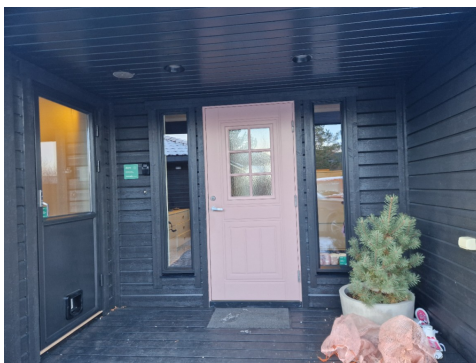
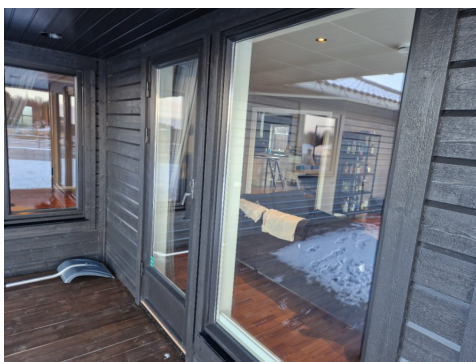
## TG 1 Dører

Bygningen har malt hovedytterdør og malt balkongdør i tre.

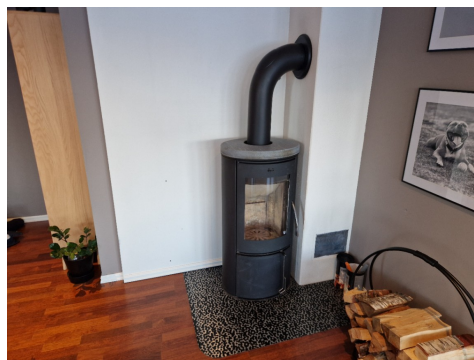
### TG 1 Pipe og ildsted

Boligen har elementpipe og montert en peisovn med glassdør på stue.

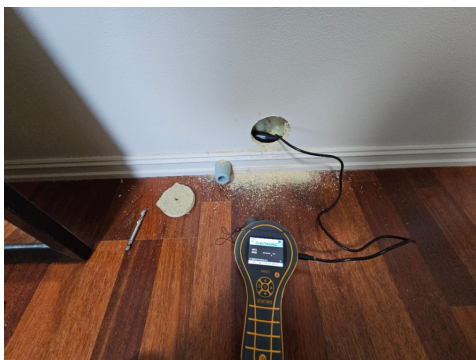
### TG 0 Tilliggende konstruksjoner våtrom

Hulltaking er foretatt og ingen unormale forhold er avdekt. Hulltaking er en stikk kontroll ett sted. Kontrollen kan ikke utelate fuktskader andre steder i rommet.

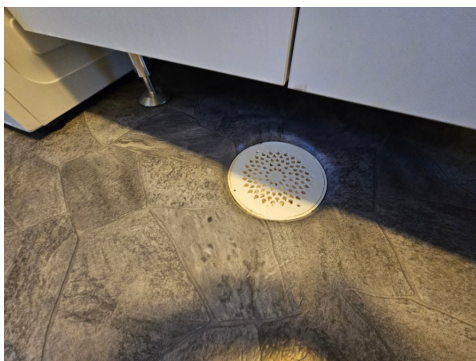
### Vurdering av avvik:

- Overvåk tilstanden jevnlig. For å få tilstandsgrad 0 eller 1 må tettesjiktet skiftes ut, men tidspunktet for når dette er nødvendig er vanskelig å si noe om.
- Det er viktig å merke seg at levetiden til en membran varierer basert på kvalitet, installasjon og bruk. Eldre membraner kan bli sprø og sprekke opp, noe som fører til at de mister sin vanntettende funksjon. Dette kan resultere i vannlekkasjer gjennom vegger og gulv og fuktskader.

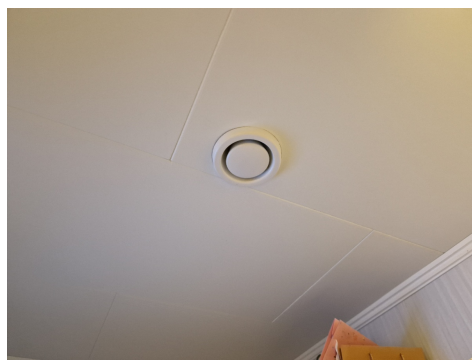
## ! TG 1 Ventilasjon

Det er balansert ventilasjon.

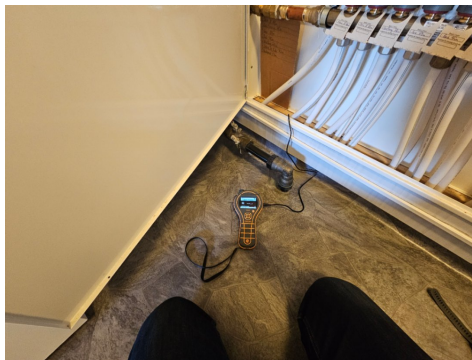
## ! TG 0 Tilliggende konstruksjoner våtrom

Hulltaking er foretatt og ingen unormale forhold er avdekt. Hulltaking er en stikk kontroll ett sted. Kontrollen kan ikke utelate fuktskader andre steder i rommet.

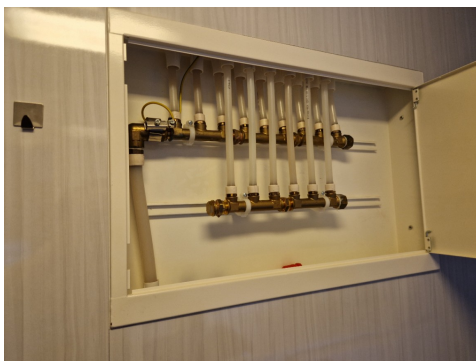
### TG 1 Vannledninger

Innvendige vannledninger er av plast (rør i rør). Det er besiktiget i rørskap.
