# Tilstandsrapport

Eiet seksjon 63 H0404 GA 44

Gjerdrumsgata 20 A, 2000 LILLESTRØM

Befaringsdato: 29.04.2026

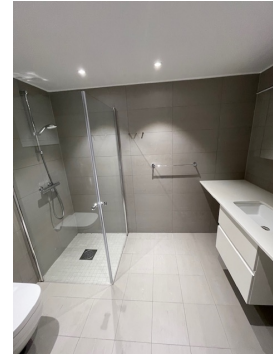
### 4. ETASJE > BAD

Det er registrert svertesopp i fuger i overgang mellom gulv og veggflis i dusjsonen. Svertesopp oppstår ved at hår-/hud-/såperester blir liggende på overflater i et fuktig miljø.

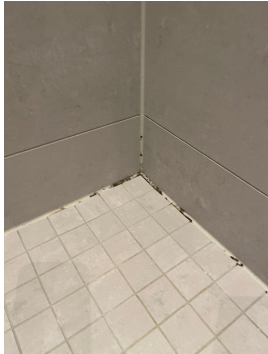
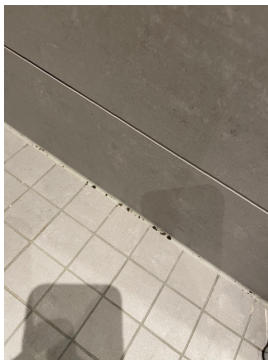
## 4. ETASJE > BAD

Hulltaking er ikke foretatt da det ikke er fysisk mulig pga tilliggende konstruksjoner. Badet har baderomskabin og det er ikke praktisk mulig å gjennomføre boring av hull for fuktsøk. En baderomskabin er en forhåndsprodusert del som settes inn i bygget i stedet for at badet bygges på stedet, ofte som et totalt og ferdig bad. Det er utført fuktsøk med fuktindikator stikkprøvemessig uten unormale utslag.
