Nøkkelinformasjon

Salgsobjekt: Enebolig  
Eierform: Eiet  
Byggeår: 1966  
BRA-i/BRA Total 194/211 kvm  
Tomtstr.: 1942.3 m²  
Soverom: 5  
Antall rom: 6  
Gnr./bnr. Gnr. 46, bnr. 16  
Oppdragsnr.: 1507240009

# Tilstandsrapport

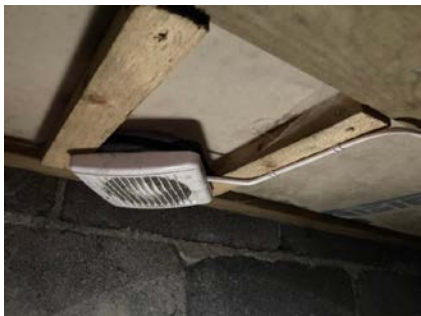
El-avtrekk i blindkjeller

- Bedre ventilering må etableres.
- Andre tiltak:
