# Tilstandsrapport

Enebolig

Åsheimveien 52, 8890 LEIRFJORD

Rapportdato: 06.02.2025

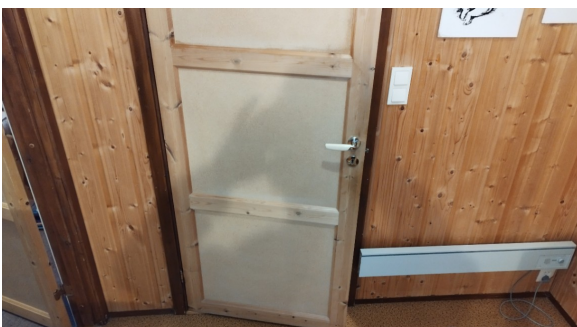
Det er påvist avvik som tilsier at det bør foretas tiltak på enkelte dører.

- Det bør foretas tiltak på enkelte dører.

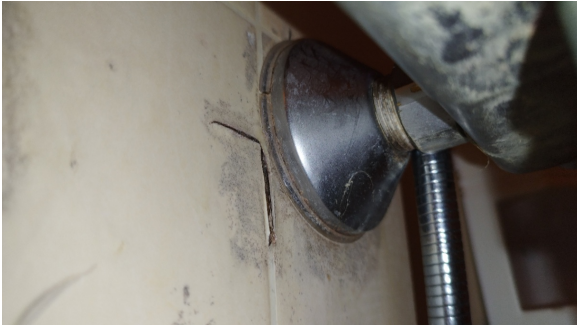
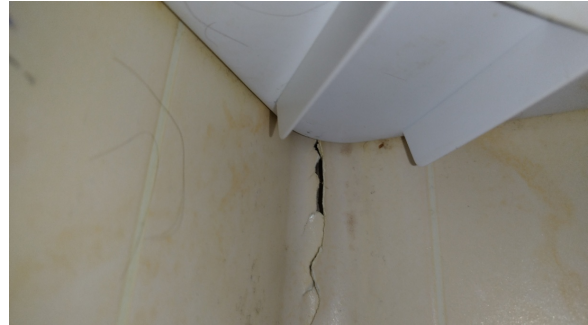
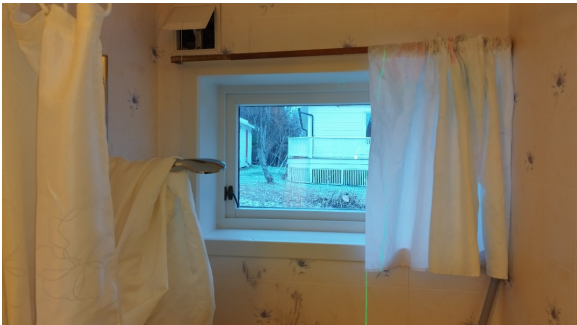
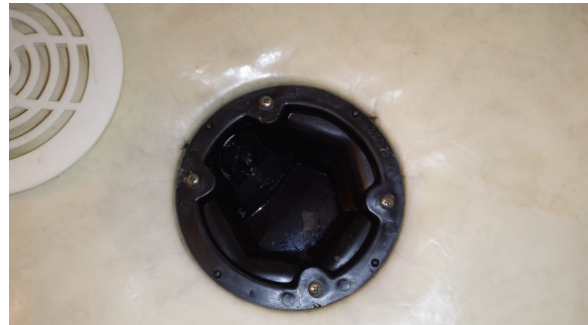
En må forvente generell oppgradering av våtrommets tettesjikt/membran for at våtrommet skal tåle en normal bruk etter dagens krav (tett våtsone). En samlet TG 3 for rommet er satt med bakgrunn i alder og manglende tetthet i våtsonen på rommet.  
Mer en halvparten av forventet brukstid er oppbrukt på membranen.  
Mer en halvparten av forventet brukstid er oppbrukt på slukløsningen.  
Våtrommet mangler tilluftsventilering, f.eks. spalte/ventil ved dør.  
Vindu i våtsonen ved badekaret, vinduet er fuktskadet og punktert.

- Våtrommet må totalrenoveres. Alle forhold med tettesjikt, våtsone, sluk m.m. må dokumenteres.
