Åsheimveien 52, 8890 LEIRFJORD

**Leines - Landlig og solrikt
beliggende enebolig med kort vei
til både Leland og Sandnessjøen**

Befaringsdato: 28.01.2025

Rapportdato: 06.02.2025

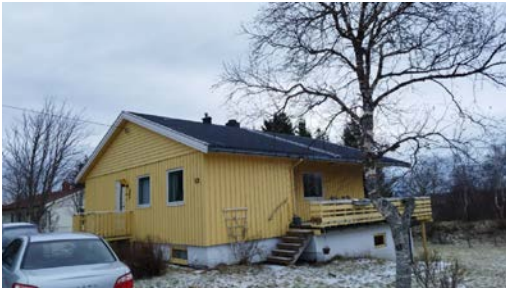
TG 2 Nedløp og beslag

- Det er påvist avvik i beslagløsninger.
- Det mangler snøfangere på hele eller deler av taket, men det var ikke krav om dette på byggemeldingstidspunktet.
- Det mangler tilfredsstillende adkomst til pipe for feier.
- Mer enn halvparten av forventet brukstid er passert på renner/nedløp/beslag.

Renner og nedløp av plast fra byggeåret.
En luftehatt på taket.
Takstige med bøyle til pipen.
Pipen er tekket med heldekkende beslag med bue.

- Stigetrinn for feier må monteres.
- Overvåk tilstanden jevnlig. For å få tilstandsgrad 0 eller 1 må beslag/renner/nedløp skiftes ut, men tidspunktet for når dette er nødvendig er vanskelig å si noe om.

Takrenner, nedløp og beslag bør skiftes samtidig som taket skiftes.
Det må påregnes vedlikehold.

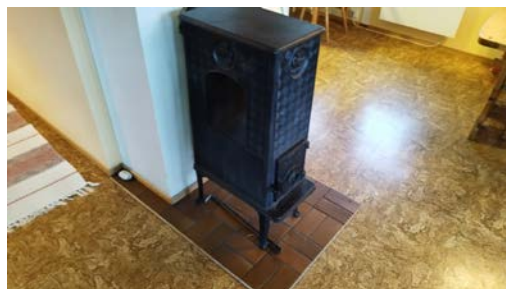
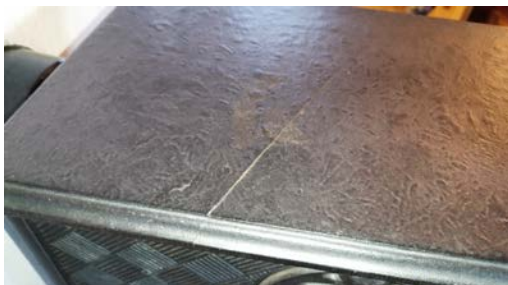
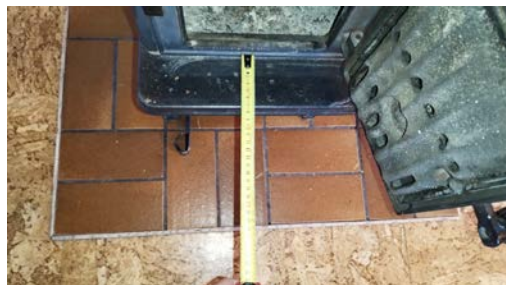
TG 3 Pipe og ildsted

- Ildfast plate mangler på gulvet under sotluke/feieluke på pipe.
- Peisovnen har sprekker.

Fugen mellom pipeelementene er delvis manglende på kaldloftet.
Sprekk i vedovnen i stuen.

Underlagsplaten må byttes for å tilfredstille kravene.

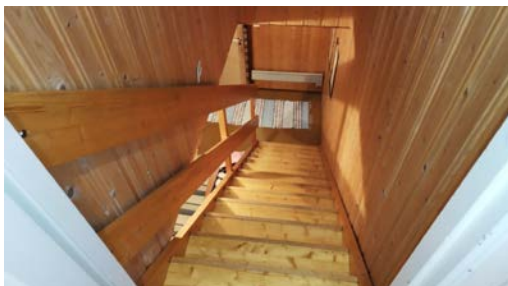
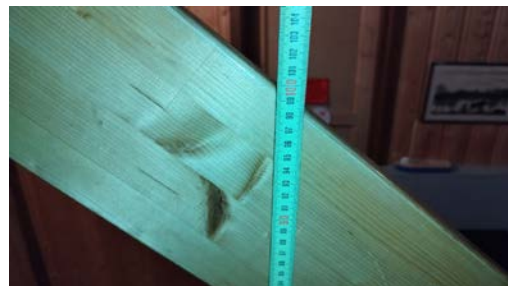
Vurdering av avvik:

- Håndløper må monteres på vegg for å tilfredsstille krav på byggetidspunktet.

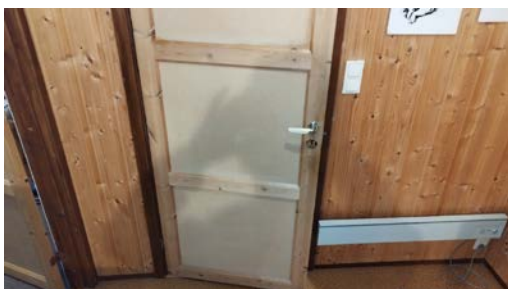
TG 2 Innvendige dører

- Det er påvist avvik som tilsier at det bør foretas tiltak på enkelte dører.

- Det bør foretas tiltak på enkelte dører.

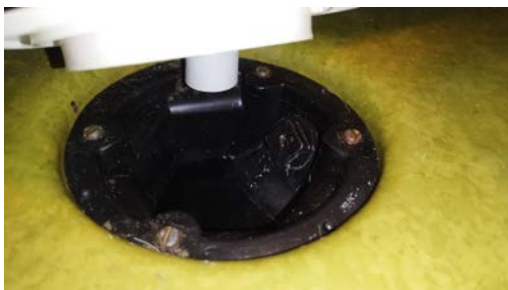
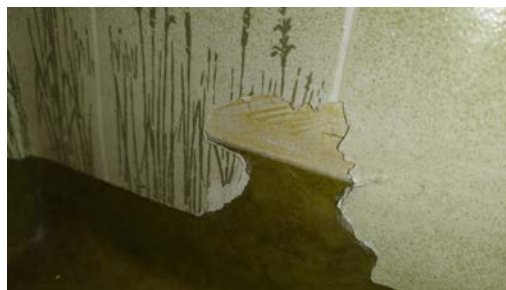
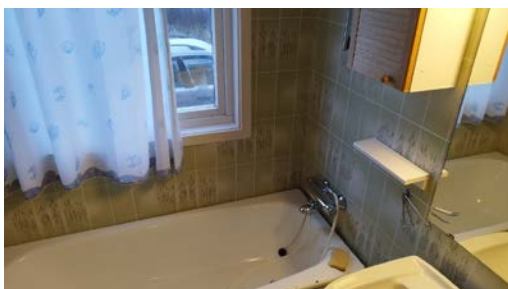
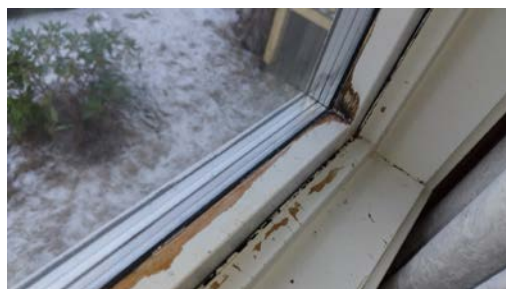
Mer en halvparten av forventet brukstid er oppbrukt på membranen.
Mer en halvparten av forventet brukstid er oppbrukt på slukløsningen.
Våtrommet mangler tilluftsventilering, f.eks. spalte/ventil ved dør.
Vindu i våtsone ved badekaret, vinduet er fuktskadet og punktert.

- Våtrommet må totalrenoveres. Alle forhold med tettesjikt, våtsone, sluk m.m. må dokumenteres.

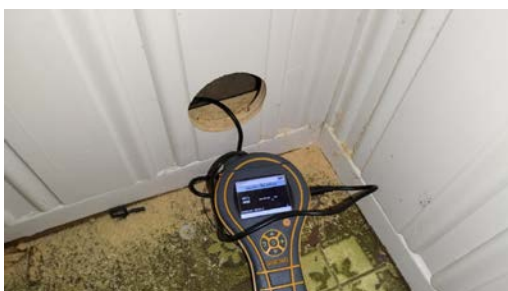
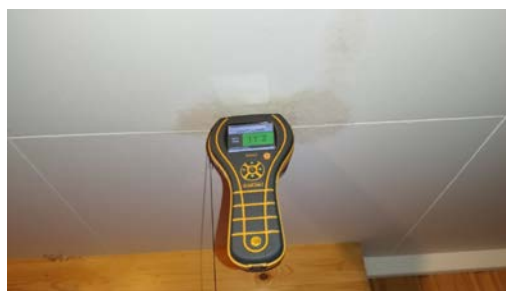
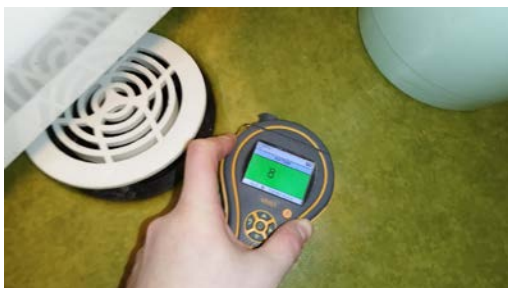
- Det er registrert symptom på fuktskader

Det ble fra underliggende soverom observert fuktsvelling i himlingsplatene under badet. Det ble ikke registrert forhøyede fuktverdier ved befarings, men fuktsvellen tyder på lekkasje fra badet over.

- Det må gjennomføres ytterligere undersøkelser.

Utbedringer må påregnes.

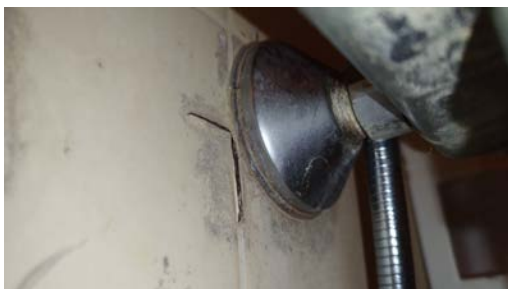
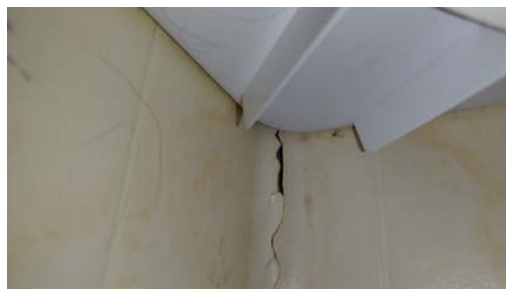
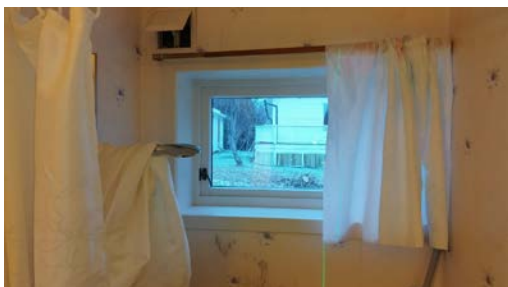
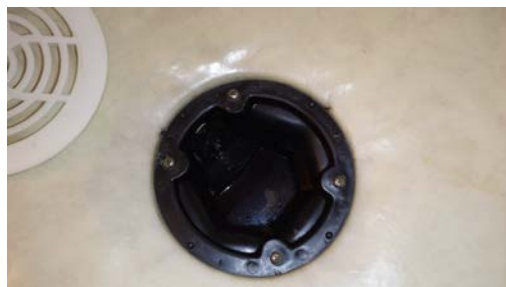
Vurdering av avvik:

- Våtrommet må totalrenoveres. Alle forhold med tettesjikt, våtsone, sluk m.m. må dokumenteres.

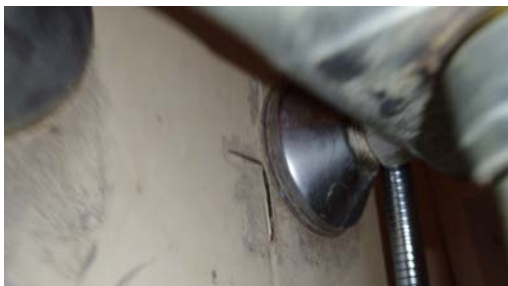
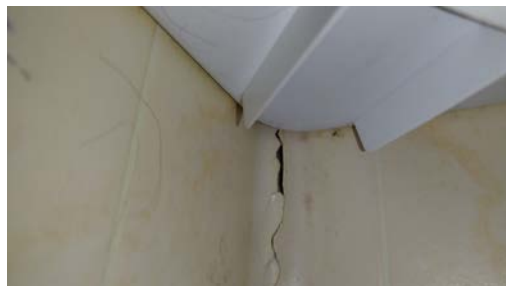
TG 2 Tilliggende konstruksjoner våtrom

- Hulltaking er ikke foretatt da det allerede er påvist andre avvik i våtsonen.

- Gjennomføre ytterligere undersøkelser og foreta utbedring av skade.

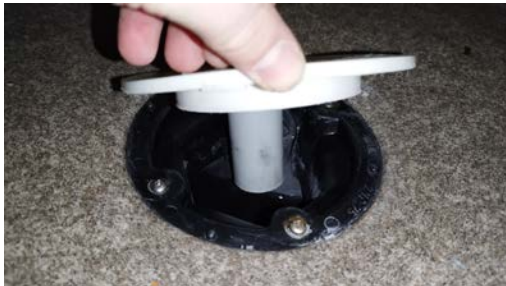
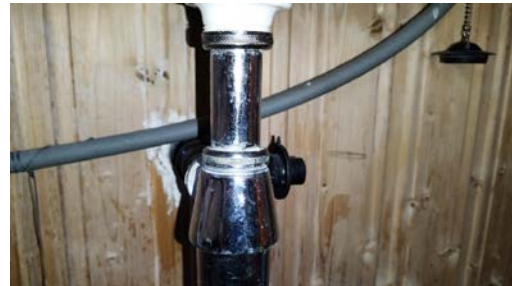
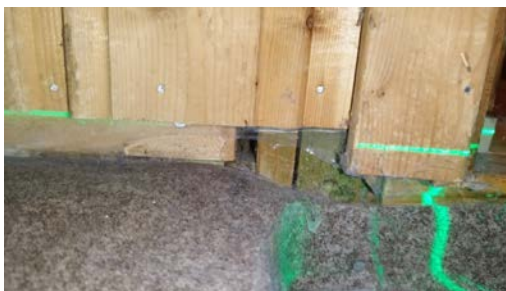
TG 3 Generell

Mer en halvparten av forventet brukstid er oppbrukt på membranen.
Mer en halvparten av forventet brukstid er oppbrukt på slukløsningen.
Det er drypplekkasje fra avløpet til servanten.
Fuktskjolder på trepanelet.

- Våtrommet må totalrenoveres. Alle forhold med tettesjikt, våtsone, sluk m.m. må dokumenteres.

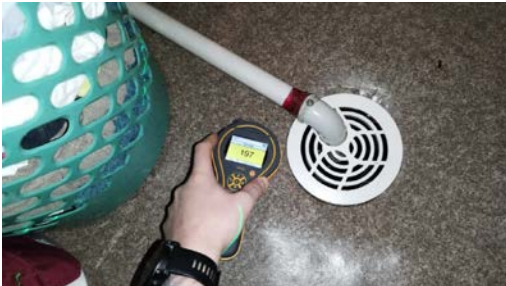
Det er ikke tilfredstillende tettesjikt på vaskerommet. Ved en eventuell lekkasje vil det oppstå skader på tilliggende konstruksjoner.

Våtrommet må totalrenoveres. Alle forhold med tettesjikt, våtsone, sluk m.m. må dokumenteres.

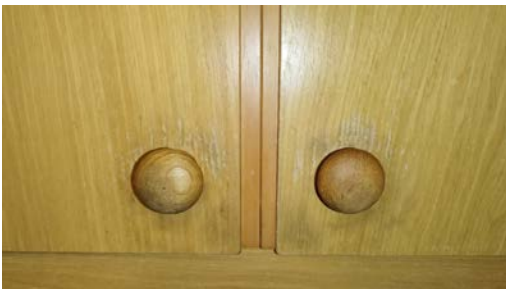
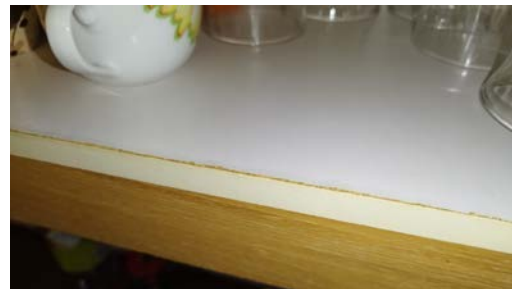
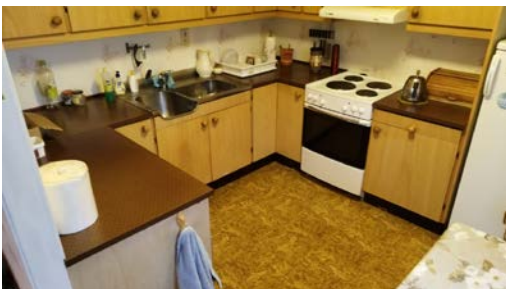
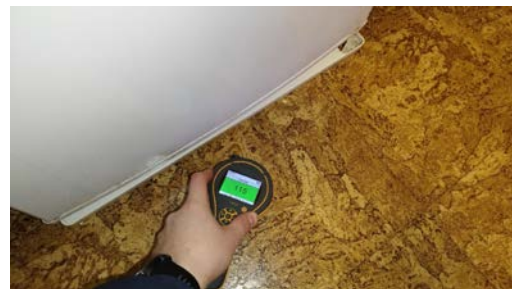
- Det er avvik:

Kjøkkenet fungerer med avvikene, men oppgradering bør vurderes.

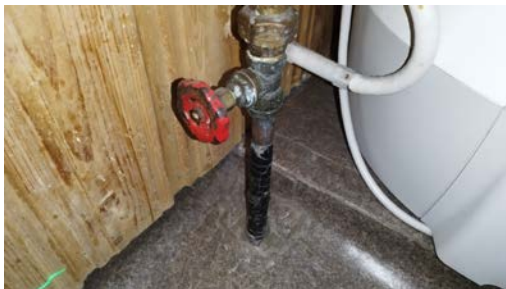
Hovedstoppekran.

TG 2 Vannledninger

- Tidspunkt for utskiftning av vannledninger nærmer seg.
- Det er ikke behov for utbedringstiltak siden anlegget fungerer i dag, men ut ifra alder kan skader plutselig oppstå på eldre anlegg.
- I forbindelse med oppgradering av våtrom vil det være naturlig med utskiftning av rør.

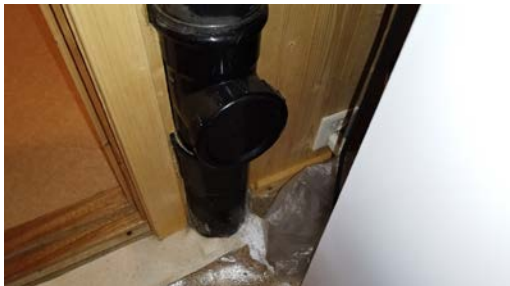
TG 2 Avløpsrør

- I forbindelse med oppgradering av våtrom vil det være naturlig med utskiftning av rør.
- Tidspunkt for utskiftning av avløpsrør nærmer seg.

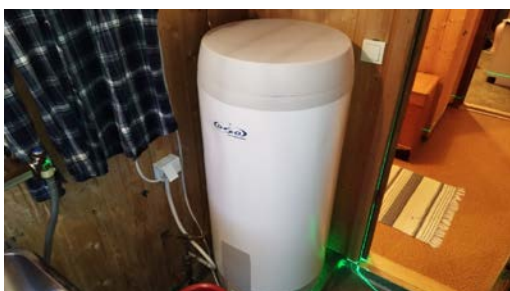
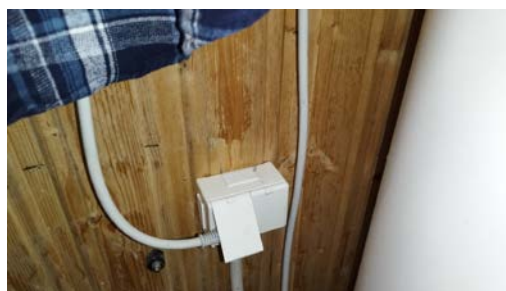
- Det er ikke påvist tilfredsstillende el-tilkobling av varmtvannstank iht. gjeldende forskrift.

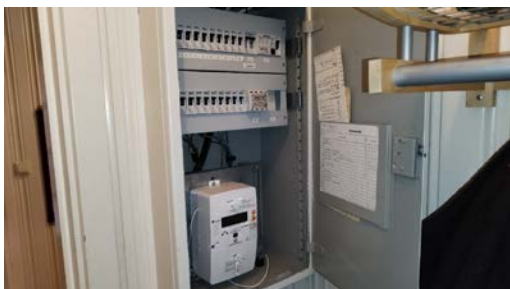
TG 3 Elektrisk anlegg

Ved kjøp/salg anbefaler DLE kontroll av installasjon utført av installatørforetak. (NEK 405 EI kontroll i bolig).

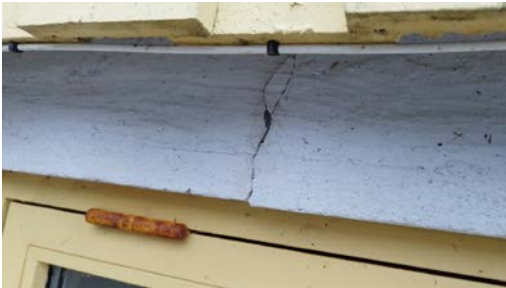
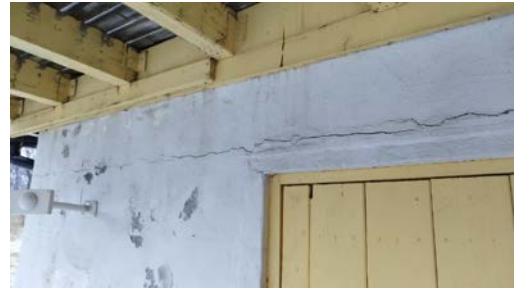
- Grunnmuren har sprekke-dannelser.

Det er enkelte sprekker omkrinbg vinduene i grunnmuren.

Horisontalriss i grunnmuren på sørsiden av huset.

- Lokal utbedring må utføres.
